## L'ensemble architectural de Tâq-e Sarrafân à Boukhara

Vladimir Filimonov et Elizaveta Nekrasova

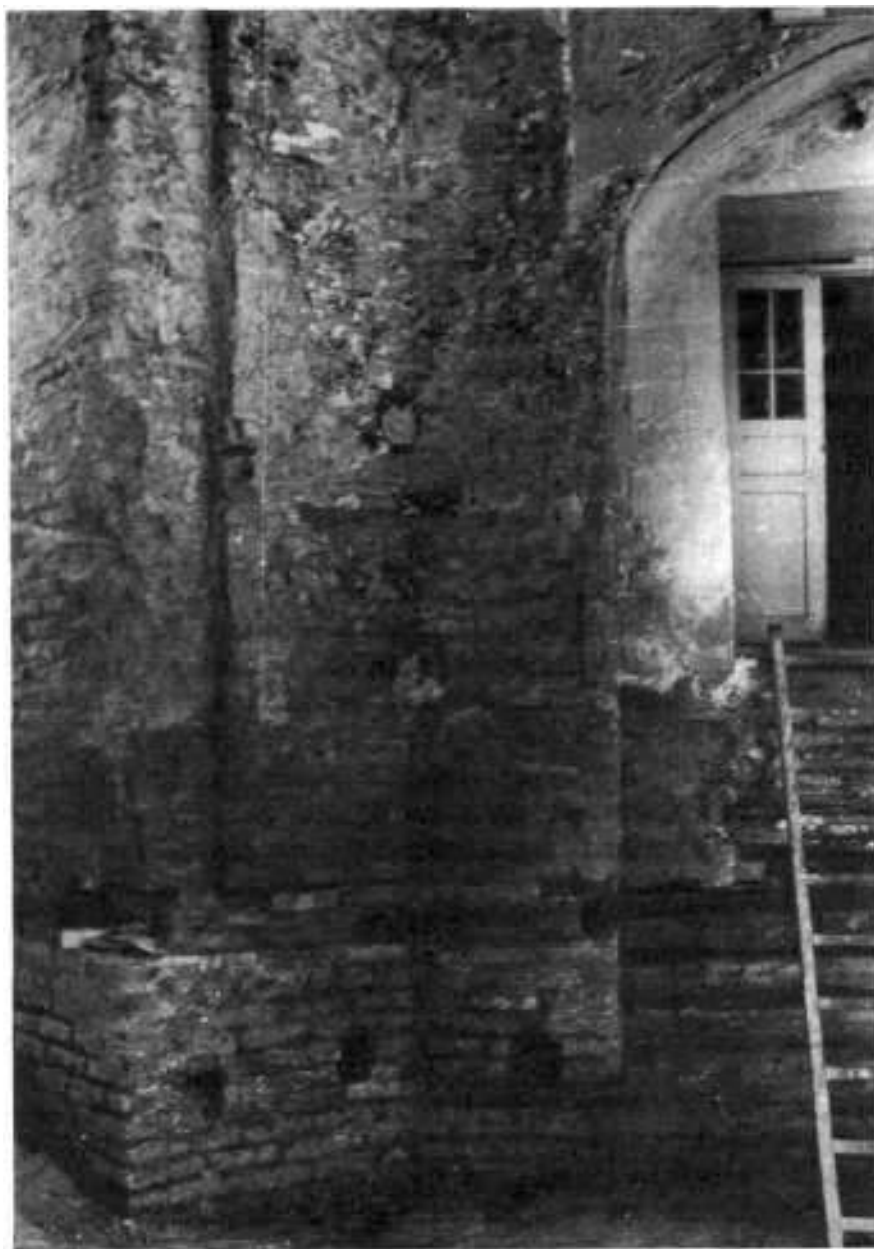
Fig. 3 : Partie sud-ouest de l'intérieur du Tâq-e Sarrafân. Le processus de mise à jour archéologique. L'entrée de la mosquée. Dans la partie basse du poli des murs on voit les trous laissés par l'armature en bois (cliché E. Nekrasova).

En outre, on a constaté que les proportions du Tâq-e Sarrafân ont été défigurées lors de la réparation de la fin XIX<sup>e</sup> siècle. C'est vers cette époque que s'est manifestée la discordance entre les rues rayonnant à partir de ce bâtiment et le sol au-dessous des coupoles, à cause de l'accumulation progressive en quatre siècles de deux mètres à l'extérieur du bâtiment alors que le sol de la coupole gardait son niveau primitif. Tout cela rendait très difficile la circulation à ce carrefour. Mais au cours de la dernière restauration, tous les gravats n'ont pas été enlevés au-dessous des coupoles et, de ce fait, le sol à l'intérieur de la coupole de Tâq-e Sarrafân s'est retrouvé au niveau des rues voisines. La fouille de la couche culturelle a permis de dégager de nouveaux éléments du plan de la construction. Par exemple, une longue entaille dans le mur en faisait le tour complet à une hauteur de 85 cm du sol. À l'époque de la construction, elle contenait une poutre en bois. De même, tout autour du socle de Tâq-e Sarrafân, à une hauteur de 40/50 cm du sol, on a trouvé des petits trous : à l'origine, des poutres en bois, aujourd'hui disparues, y avaient été introduites en guise de charpente et les extrémités de ces poutres, d'abord saillantes, ont été sciées au ras des murs et soigneusement recouvertes de *ganch* (nom local pour stuc) (fig. 3).

L'entrée de la mosquée se trouvait dans la partie sud-ouest de l'espace situé au-dessous des coupoles du Tâq-e Sarrafân<sup>11</sup> (fig. 3). En nettoyant le mur qui domine l'arc de l'entrée de la mosquée, on a fait une découverte très importante pour l'histoire de la ville de Boukhara et de cet arrondissement en particulier : une inscription de fondation en mosaïque de céramique – tous les tympans de cet arc portaient des mosaïques –, masquée par plusieurs couches d'enduit<sup>12</sup>. Nous reviendrons à cette inscription à la fin de cet article ; pour le moment, nous nous contenterons de donner les deux dates qu'elle porte : 921/1515-16 et 945/1538-39. La première date correspond à la construction de la mosquée et la seconde à celle du Tâq-e Sarrafân.

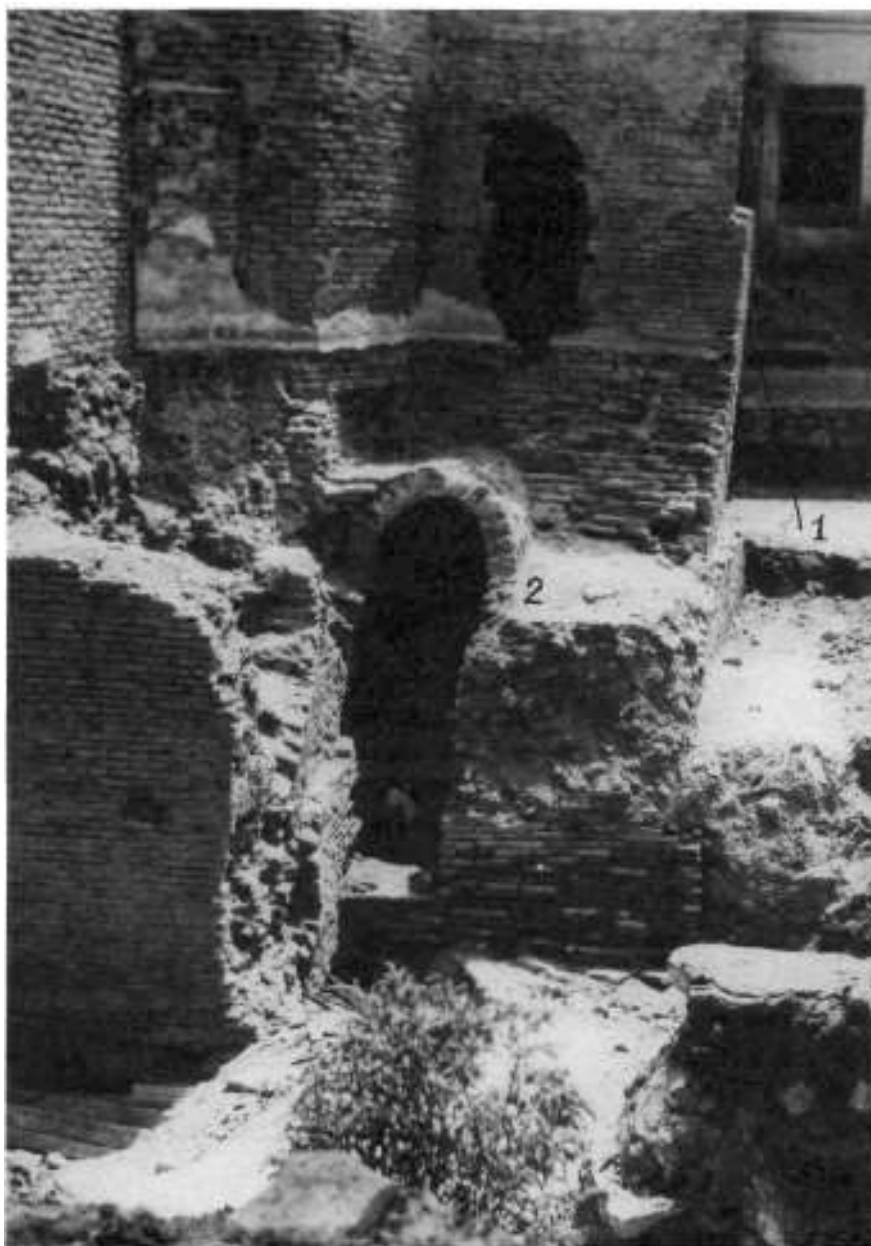
Fig. 4 : Partie nord-ouest du Tâq-e Sarrafân, vue depuis le nord :

1. le niveau du chemin avant les fouilles archéologiques,
2. la descente vers le canal de sous la coupole (cliché E. Nekrasova).

On a aussi découvert dans le mur nord du passage ouest du bâtiment un escalier descendant au Shâhrud qui était au niveau du socle et des fondations du Tâq-e Sarrafân. Il se présente comme un couloir voûté long de 6,50 m et large de 1,10 m. La dénivellation entre le sol au-dessous des coupoles et le sol au-dessus du couloir atteint 1,90 m. Les murs du couloir, lisses à force d'usure, témoignent d'une grande utilisation. Ils ont aussi subi de fréquentes réparations et le couloir lui-même a probablement été muré pendant la restauration des coupoles. Les fouilles du couloir ont mis en évidence, près de sa sortie, la grande largeur du Shâhrud à cet endroit, puisqu'il formait un petit bassin (*howż*) (fig. 4).

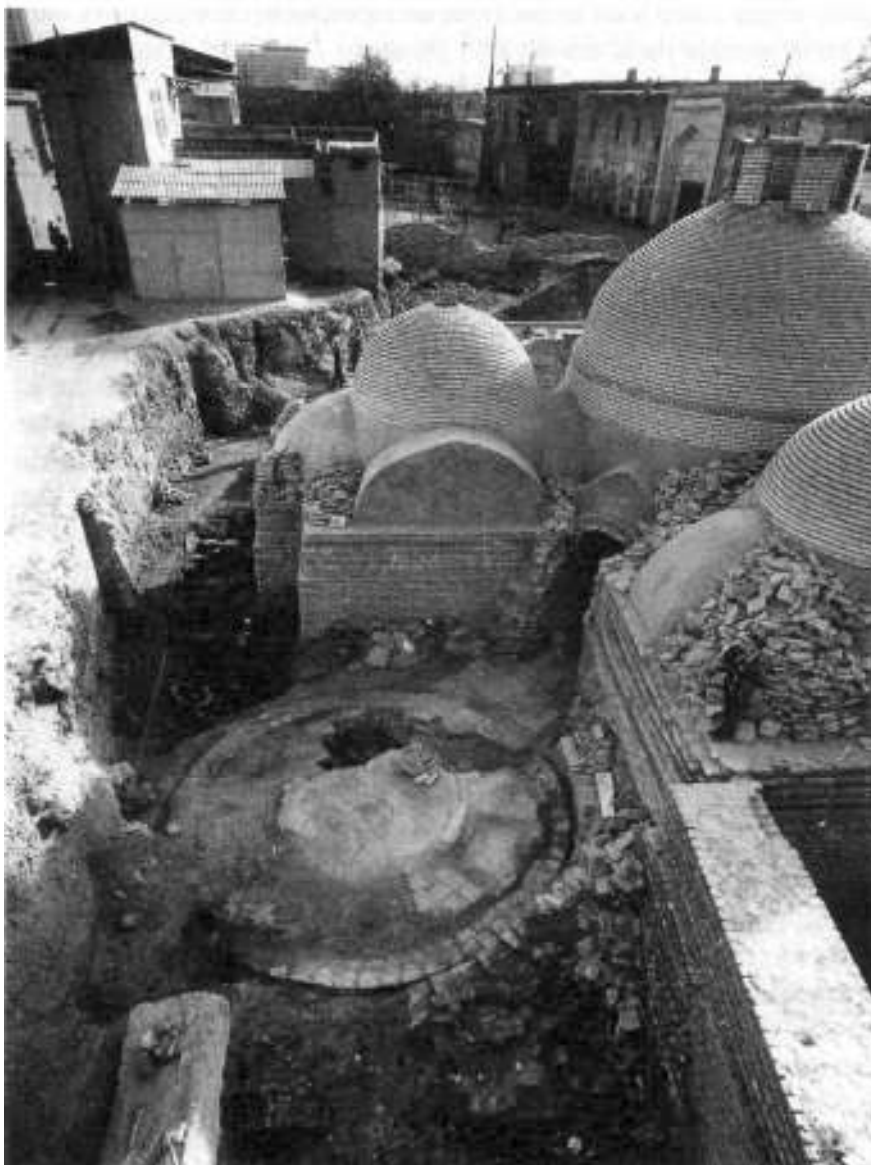
Fig. 6 : Salle ronde du bain Sarrafân (cliché AOOT Ta'mirshunoslik, Tachkent).

Une salle ronde, froide (7), au nord-est du *miyân-sarây*, d’un diamètre de 6,50 à 6,70 m possédait en son centre un bassin rond de 2,5 m de diamètre (fig. 6). Le fond de ce bassin était constitué de plusieurs couches de briques cuites enfoncées dans un mortier imperméable. D’une profondeur d’1,30 m environ, ce bassin était pourvu d’une banquette ronde, en recul face à la niche d’entrée. La banquette était revêtue extérieurement de céramique (fig. 7) et on peut supposer que les murs de la salle aussi en étaient revêtus. Un passage de 0,56 m de large courait entre la banquette et le mur de la salle. Le long de tous les murs de la salle, ainsi que le long d’une niche et du couloir, passait une petite rigole évacuant les eaux usées. Elle se composait de plusieurs *lotok*, tuiles de terre cuite, couvertes de glaçure turquoise. Sans

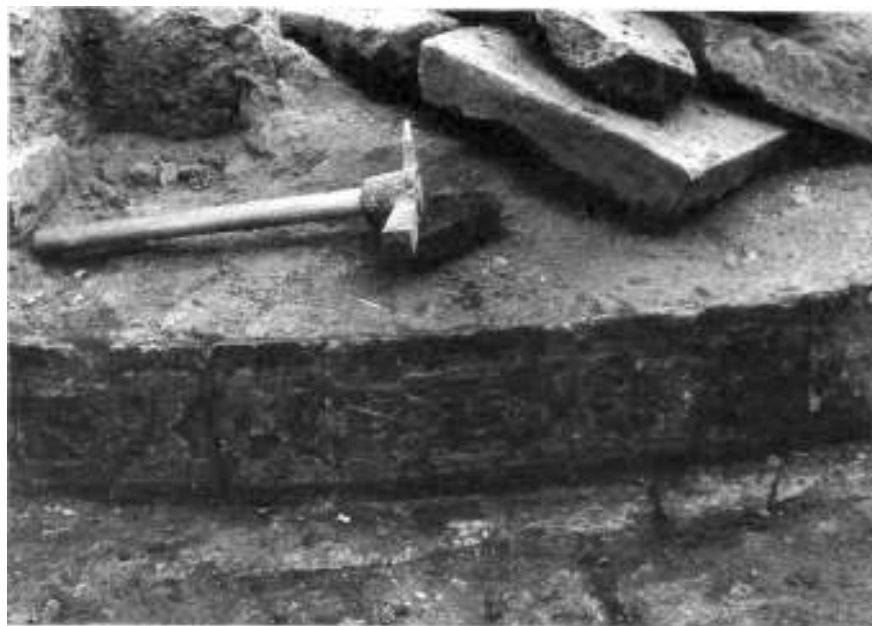
Fig. 7 : Vestiges des panneaux céramiques sur la banquette de la salle ronde (cliché AOOT Ta'mirshunoslik).

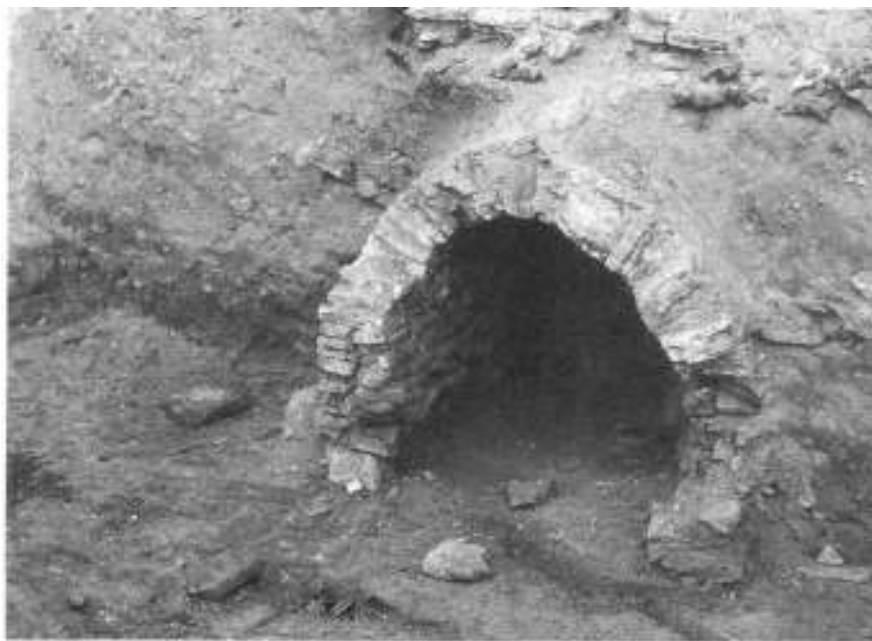
Fig. 8 : *Tazar* pour l'évacuation des eaux usées des bains (cliché E. Nekrasova).

voirs d'eau avaient été mis au-dessus de sa partie sud. Dans cette partie passait un corridor de 4 m de long qui se ramifiait vers l'est. Plus loin, la chaleur circulait librement sous le sol des pièces de bain, passant entre de petits supports de briques régulièrement espacés au niveau des fondations des pièces pour se laver. Tous ces supports étaient reliés au-dessus du sous-sol par des petites voûtes. La coupe de ces constructions montre que les galeries étroites étaient juste au-dessous des bains. Ces galeries avaient une hauteur de 1,40 à 1,50 m et c'est juste dans la partie centrale, au-dessous du *miyân-sarây*, que se croisaient les canaux principaux et secondaires. Les supports de cette partie ont été renforcés et couverts de petites coupoles. Le canal principal, d'une longueur totale de 31 m pour 0,50 à 0,70 m de large, passait sous toutes les salles de bains et s'achevait en un tuyau d'évacuation de la fumée qui se prolongeait dans la paroi nord de la pièce 9. Un autre tuyau pour évacuer la fumée traversait la paroi ouest de la pièce 9. Un canal secondaire, de 28-29 m de long sur 0,50 à 0,70 m de large, suivant une ligne est-ouest, s'achevait par des tuyaux d'évacuation de la fumée installés symétriquement dans les murs extérieurs des chambres aux bassins (fig. 8 et 10). Un autre canal, plus petit, courait
