Deir es-Salib, un monastère-ermitage rupestre de la Vallée Qadicha

Présentation accompagnée d'une note sur les peintures murales de Deir es-Salib (May Hajj)

Jeanine ABDUL MASSIH et Anis CHAAYA

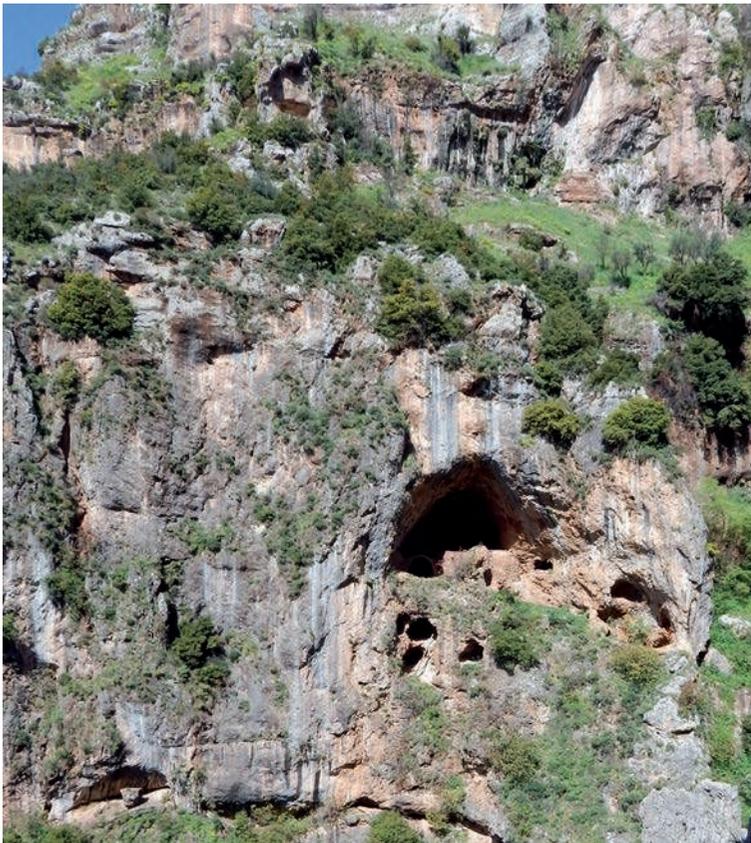
Figure 2 : Photo de Deir es-Salib : grande cavité rocheuse avec les grottes ermitages en dessous.

la paroi rocheuse de la falaise, quatre ermitages occupent de petites grottes étroites¹⁶ situées à environ 12 à 18 m sous le niveau de circulation de l'église¹⁷ (**figure 2**). L'accès à ces ermitages devait s'effectuer à partir de la terrasse ouest du monastère au moyen de cordes et d'échelles en bois, dont les traces sont toujours visibles jusqu'à présent (**figure 3**).

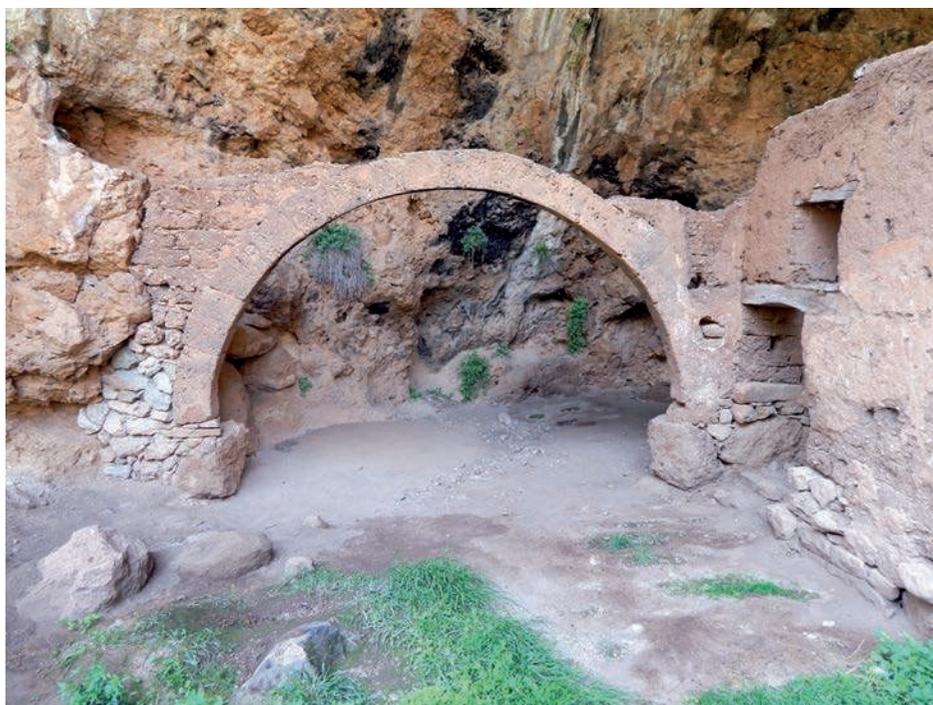
Figure 4 : Grand arc en berceau.

Dans le prolongement sud du mur oriental de l'église, une porte à linteau en bois donne accès à une esplanade d'une superficie de 40 m². Cet espace entièrement couvert par le rocher de la grotte est situé au sud de l'église. Il est délimité à l'ouest par un grand arc en berceau haut de 3,30 m au niveau de la clé de voûte (**figure 4**), au sud par la paroi rocheuse

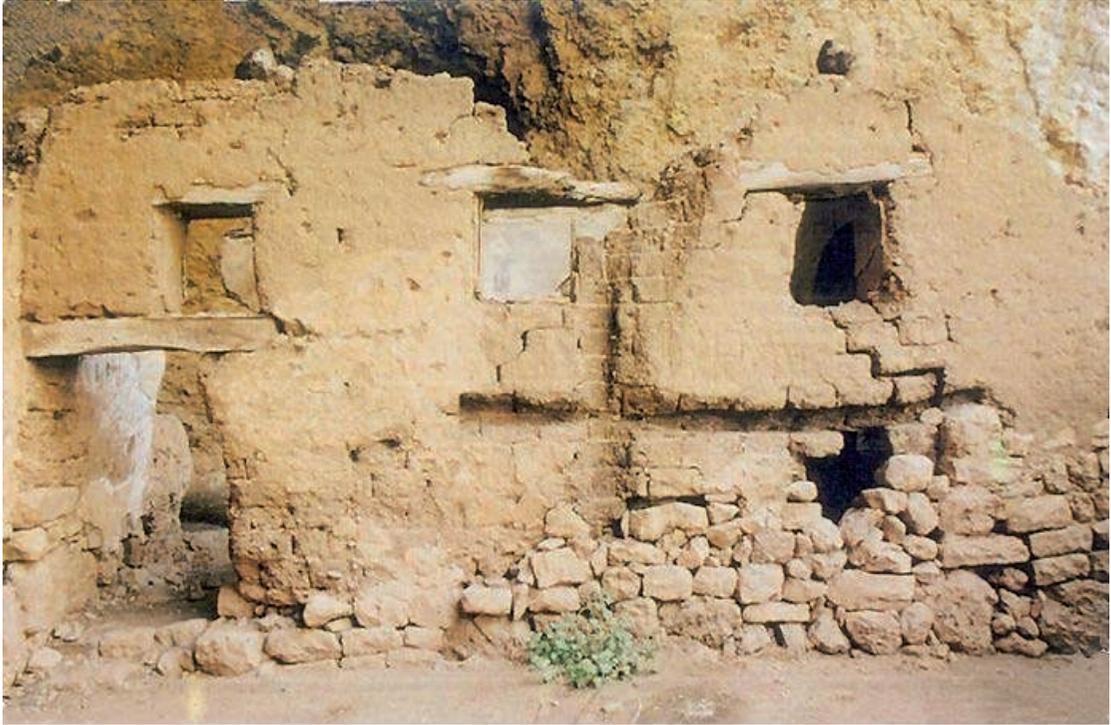
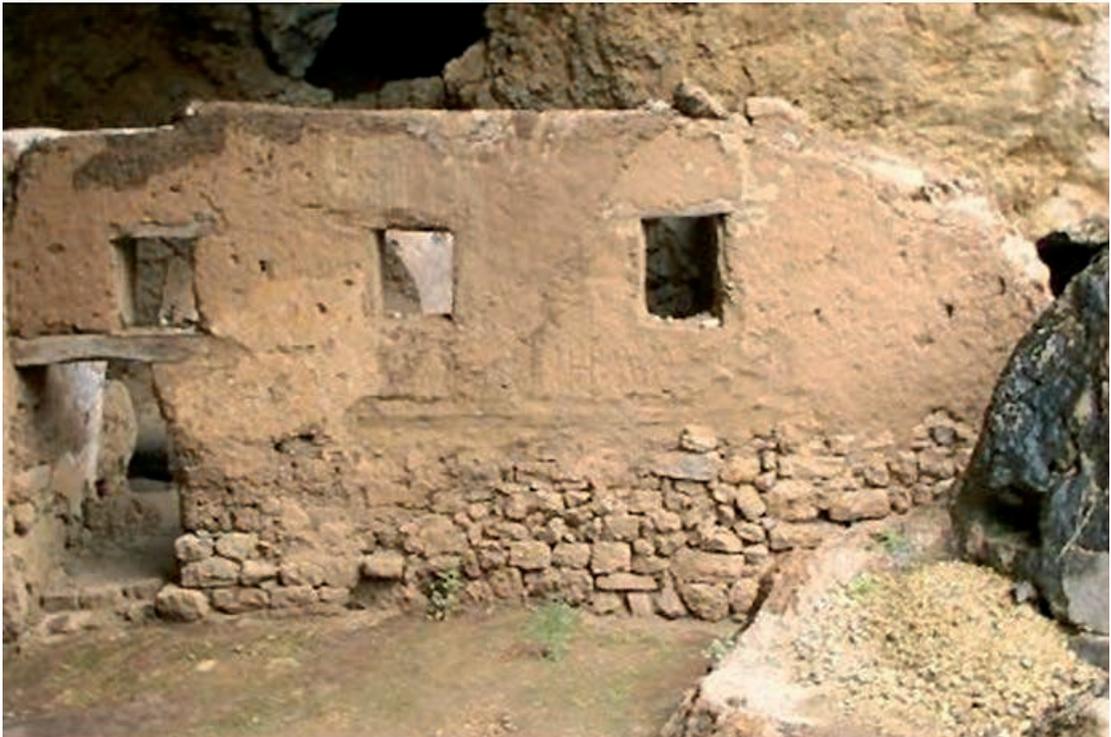
Figure 5 : Mur sud de l'église du monastère.

La façade méridionale de l'église, entièrement érodée, est dans un état instable de conservation. Le soubassement du mur sud est construit en pierre calcaire, alors que son élévation est réalisée en briques crues. Plusieurs parties du soubassement présentaient des vides provoqués par l'affaissement du mur, dû à l'interruption du rocher naturel de fondation, créant une fissure verticale dans l'élévation et une déstabilisation des pierres du soubassement. Ainsi, l'intérieur du mur avait presque totalement perdu tous les moellons qui constituaient son épaisseur. Ce problème structurel a apparemment été subi par le monument au cours de son existence, de nombreuses réfections du soubassement ayant été observées sur cette partie du mur et une poutre de bois employée comme chaînage ayant été placée horizontalement dans l'élévation en terre, alors que l'élévation en brique crue, dans sa partie médiane, avait par endroits totalement disparu sous l'effet de l'érosion causée par le ruissellement des eaux de pluies mettant à nu et dégradant les poutres du linteau de la fenêtre médiane (**figure 5**).

l'élévation et la détérioration des poutres de bois du linteau de la fenêtre. De ce fait, une fissure s'est formée à l'est de cette deuxième fenêtre, se prolongeant en pente jusqu'aux fondations et créant une césure entre les maçonneries des absides et le mur sud de l'église. Il semblerait que lors de l'édification de l'église, les constructeurs aient observé une faiblesse dans la stabilité du rocher naturel à cet emplacement précis, et utilisé un tirant en bois horizontal long de plus de 3 m, mis en place dans la longueur du mur, pour renforcer l'élévation entre la deuxième et la troisième fenêtre. À notre arrivée, ce tirant avait disparu et seul son emplacement dans le mur était marqué par un creux accentuant l'instabilité du mur (**figure 5**).

L'intervention a donc été programmée en plusieurs étapes, suivant l'urgence des travaux. Dans un premier temps, ce sont les fondations du mur sud qui devaient être stabilisées et sécurisées. Ainsi, deux sondages ont été ouverts de part et d'autre de ce point faible au niveau de la fondation. Le dégagement a confirmé nos craintes. Le mur, à cet emplacement, flottait sans contact direct avec la roche mère. Il avait été construit au-dessus d'une cavité présente dans la roche naturelle. La fouille de cette cavité a démontré la profondeur de cet aménagement. Dans un souci de préservation de cette évidence archéologique, la cavité n'a pas été comblée, mais un tirant en maçonnerie a été inséré entre les deux portions du mur afin d'assurer une fondation stable au soubassement du mur. Cette partie du mur, qui était à l'origine construite sur une fondation très étroite de moellons joints à sec, a été renforcée et élargie vers le nord pour assurer une meilleure stabilité. La fondation a été réédifiée en nouveaux moellons liés au mortier de chaux sur une hauteur de 92 cm. Ainsi, le soubassement restauré et consolidé a retrouvé sa stabilité et son rôle de mur porteur.

L'intervention sur l'élévation du mur sud s'est concentrée en premier lieu sur le remplacement des briques des assises supérieures fondues sous l'effet de l'écoulement des eaux. Des briques crues identiques à celles observées sur la construction d'origine ont été fabriquées. Le choix de la terre employée s'est fondé sur l'analyse de la terre des briques et la localisation de la matière première similaire disponible à proximité. Des moules en bois

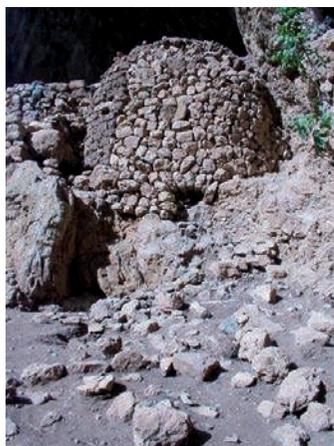
Figure 7 : Abside nord, vue de l'extérieur.

À l'origine, l'abside nord était construite en briques crues (**figure 7**), alors que l'abside sud est bâtie en pierre calcaire. Toutefois, l'abside nord présente dans sa partie centrale les témoins d'une restauration en pierre calcaire de tout-venant, vraisemblablement réalisée à la suite de son effondrement vers l'extérieur, côté ouest. Les bordures nord et sud de cette abside ainsi que toute la paroi intérieure de l'abside sud sont décorées de peintures murales selon la tradition des XII^e-XIII^e siècles. L'abside nord conserve la représentation d'une série de six saints représentés debout, alors que l'abside sud conserve trois panneaux de peintures murales ²¹.

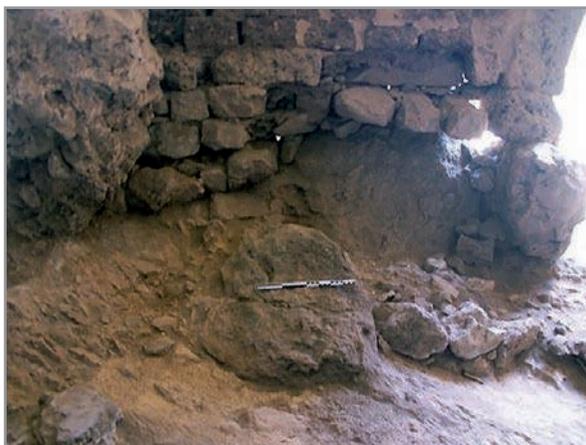
Figure 8 : Mur ouest de l'église avec sa fondation en déséquilibre.

En face de la porte du bâtiment, au sud des absides, les bases du grand arc présentent des creusements et du vide. La base sud a été déstabilisée par le pillage d'une tombe qui se trouve juste en contrebas à l'ouest, alors que la base nord, incorporée au mur ouest de l'église, connaît en fondation un affaiblissement et une érosion bien avancée. Le mur susmentionné est ainsi porté en déséquilibre par une série de pierres en boutisse ayant perdu tout support, situation similaire à celle relevée sur toute la face ouest du soubassement de ce mur (**figure 8**).

À l'issue de l'analyse architecturale et archéologique, la fondation a été renforcée et élargie vers le nord pour obtenir une meilleure stabilité du mur. Elle a ainsi été réédifiée sur une hauteur de 60 à 90 cm en pierre calcaire de tout-venant liée au mortier de chaux. Une consolidation de la base de l'arc côté sud a également été entreprise par simple remplacement des pierres manquantes. L'ensemble a été lié au mortier de chaux.

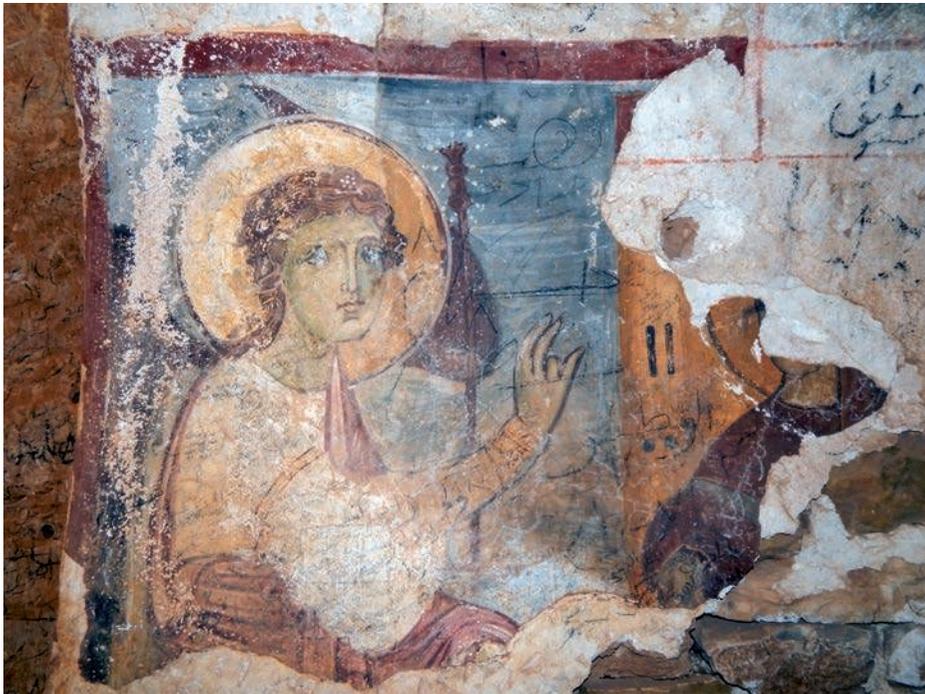
Figure 15 : Représentation de l'Annonciation dans l'abside sud.

De la scène de l'Annonciation, placée du côté nord de la paroi de l'abside sud, seule est conservée la partie supérieure (**figure 15**). Sur un fond bleu foncé, la scène est représentée à l'extérieur devant un édifice. Derrière la Sainte-Vierge, un temple (ou une maison) apparaît au deuxième plan. Un halo jaune entoure sa tête et elle porte une tunique bleue et un manteau (*maphorion*) pourpre, signe de royauté, avec, sur son épaule droite, à peine visible, l'étoile, signe de sa virginité. Représentée de face, elle tourne légèrement la tête vers l'archange Gabriel. Le corps de l'archange est vu de profil, mais sa tête de face. C'est l'Annonciation, il est muni de l'attribut de l'autorité divine : le bâton de messenger. Il tend le bras droit vers la Vierge Marie en un geste oratoire, et les doigts levés en signe de bénédiction. Ses cheveux tressés sont retenus par un ruban. Ses ailes de couleur rouge se posent derrière sa tête auréolée. Il porte le manteau (*himation*) rouge au-dessus d'un vêtement doré (*chiton*) ou plutôt ocre. La réalisation de cette scène est vraisemblablement antérieure au XII^e siècle.
