Factores de vulnerabilidad y reconstrucción posterremoto en tres localidades costeras chilenas: ¿generación de nuevas áreas de riesgo?

Carolina Martínez Reyes

Fecha de publicación: 1 diciembre 2014

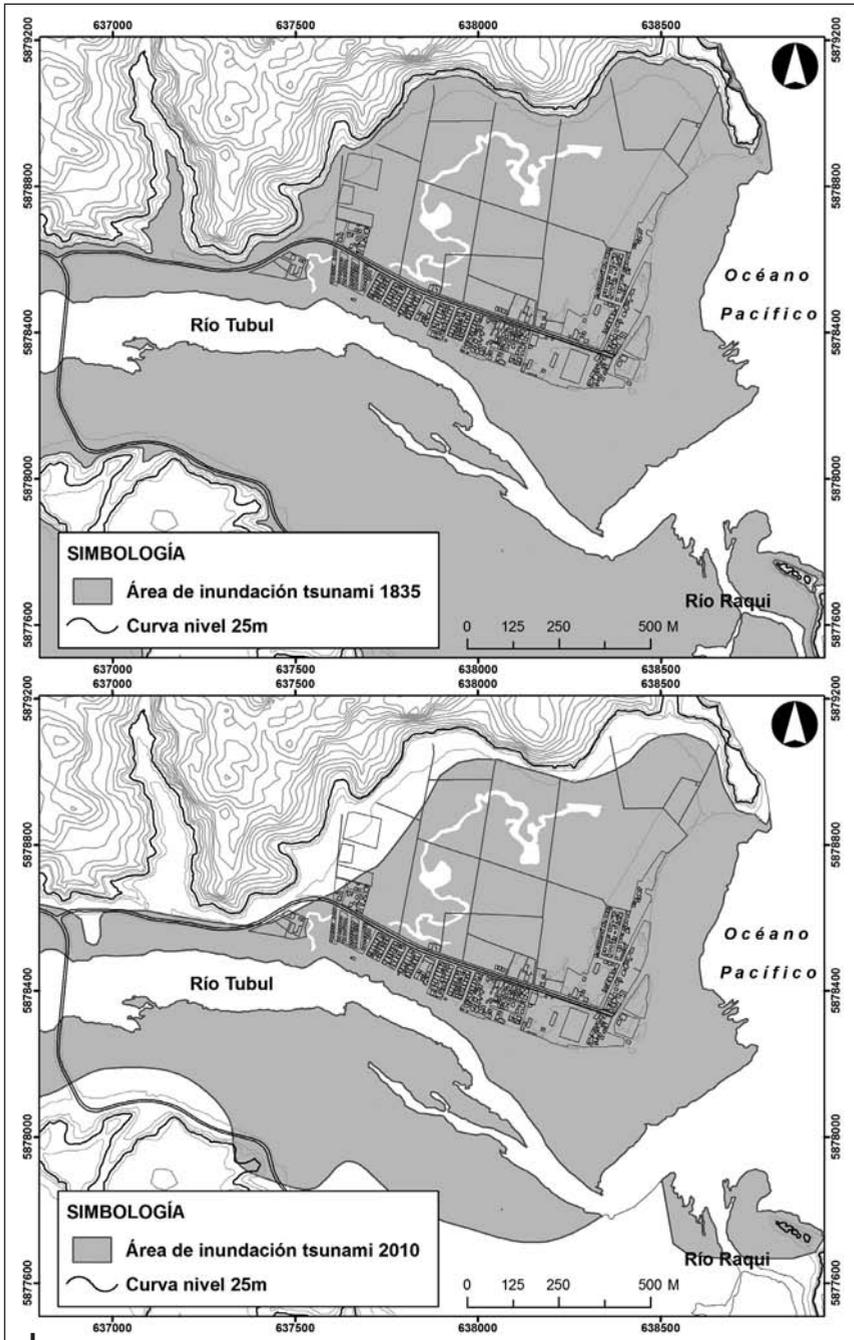
Figura 2 – Área de inundación por el tsunami del 27/F de 2010, localidad de Tubul

En el caso del tsunami de 27/F de 2010 en Tubul, la inundación se propagó hasta 3 km al interior afectando gran parte de la planicie de playa entre los ríos Tubul y Raqui. El tsunami afectó con mayor violencia el asentamiento costero en aquellos sectores próximos a la playa, donde el *run up* de la ola alcanzó los 5 m. Las alturas de flujo en el resto de la localidad llegaron a 1 m (Martínez *et al.*, 2012).

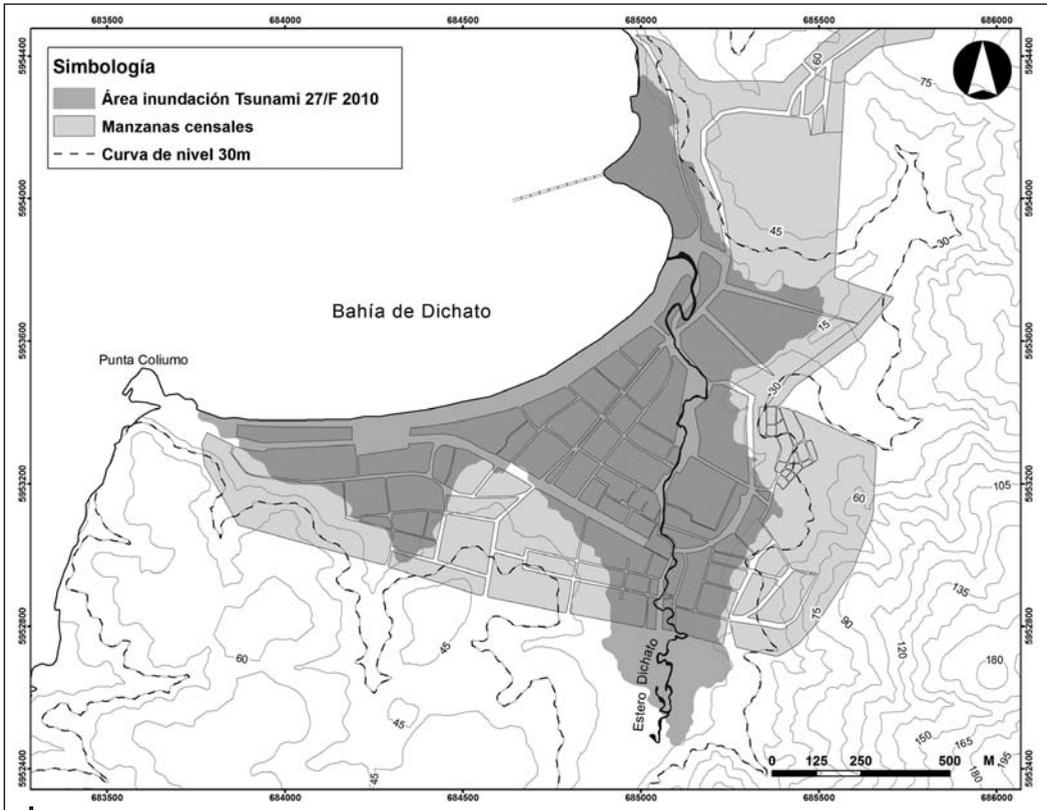
Figura 4 – Área de inundación por el tsunami del 27/F de 2010, localidad de Dichato
Fuente: Elaboración propia

En Dichato, el tsunami actuó con gran impacto (fig. 4), arrasando totalmente el asentamiento con olas que alcanzaron un *run up* entre 7 y 9 m. En Vegas de Coliumo el *run up* de la ola alcanzó los 7 m y la superficie inundada fue de 1,5 km² con una máxima distancia de propagación de 3 km; es decir, el tsunami bordeó la paleobahía (Martínez *et al.*, 2011). Las viviendas más cercanas a la orilla fueron arrasadas y arrastradas hacia el interior.

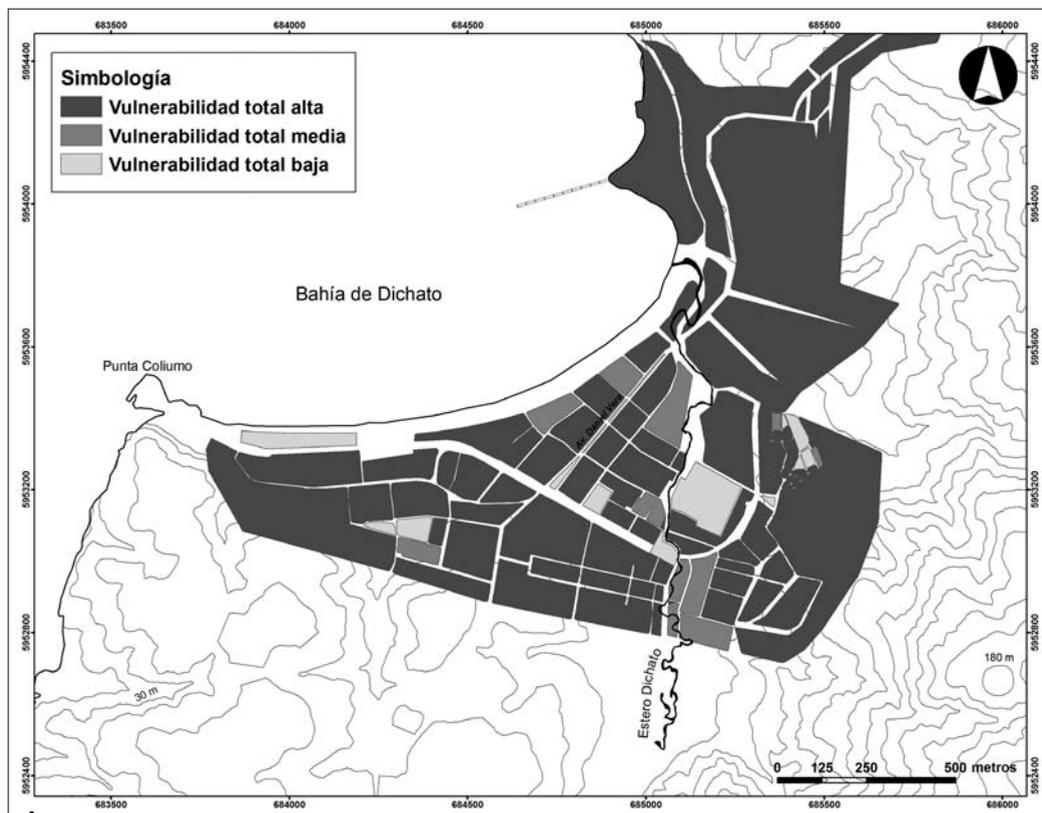
Figura 5 – Nivel de vulnerabilidad total por tsunami, localidad de Dichato

Se estableció que para condiciones posevento el 74% de la población de Dichato, localizado bajo la cota de los 25 msnm, presentó vulnerabilidad total alta (fig. 5), involucrando el 94% de la superficie total del área, 66% de las manzanas censales y 69% de las viviendas. Una vez ocurrido el tsunami, es decir para condiciones posevento, se determinó que el 72% de las manzanas censales fueron afectadas por el tsunami, así también el 73% de los habitantes y el 70% de las viviendas.

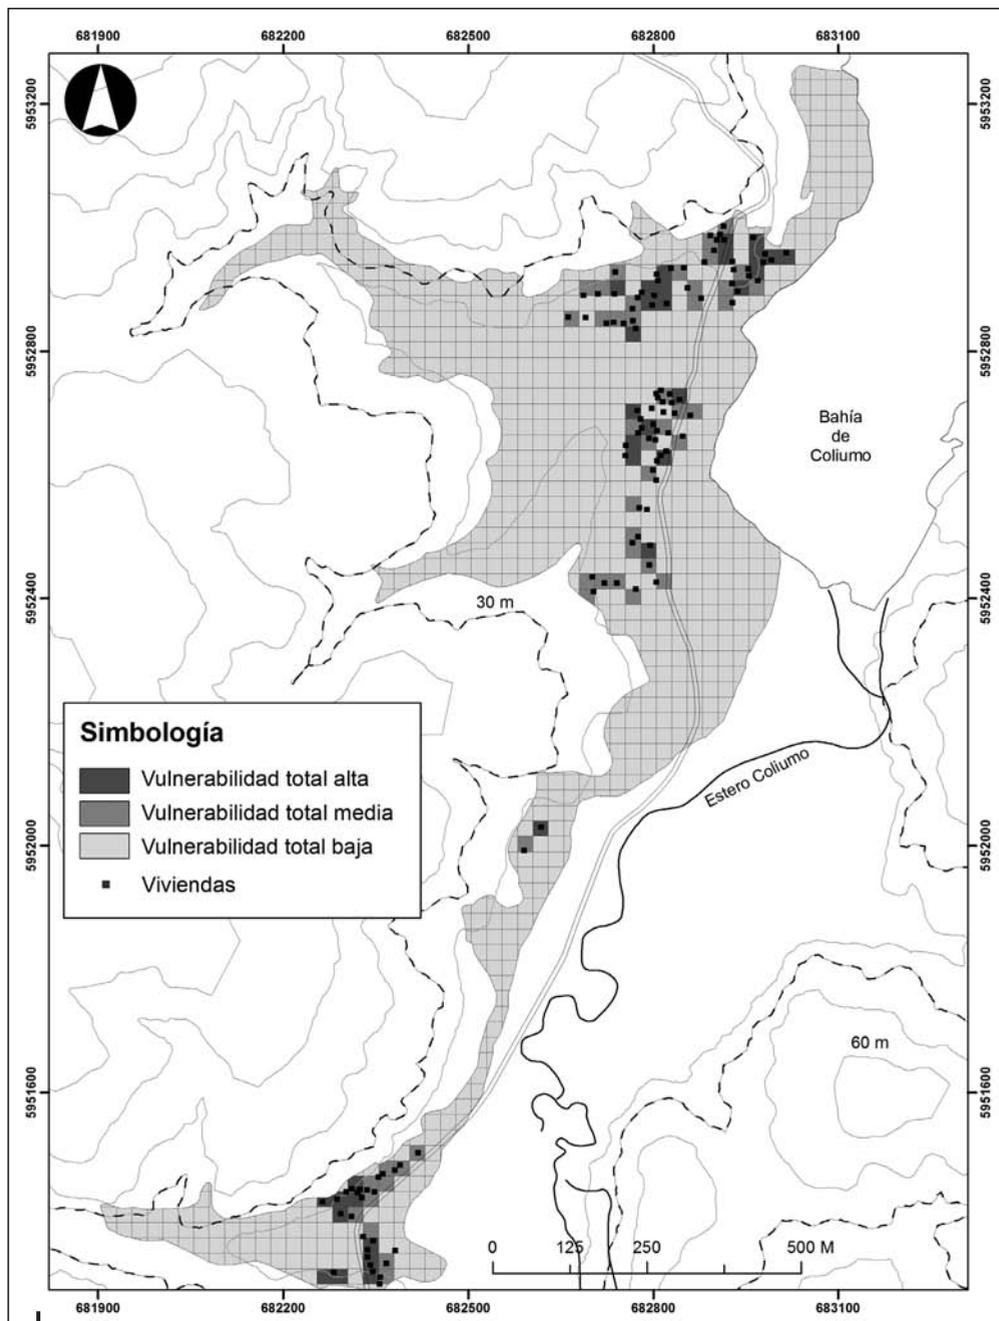
Figura 6 – Nivel de vulnerabilidad total por tsunami, localidad de Vegas de Coliumo

tsunami ya que presentan un sentimiento de indiferencia ante la posibilidad. El nivel de conocimiento del evento es adecuado debido a que este ha sido transferido de generación en generación, por tratarse de una de las caletas pesqueras más antiguas de la región. De acuerdo con esto y considerando el comportamiento de las diferentes dimensiones de la vulnerabilidad, se estableció que el 35% de la población presenta vulnerabilidad total alta y el 53% media (fig. 6).

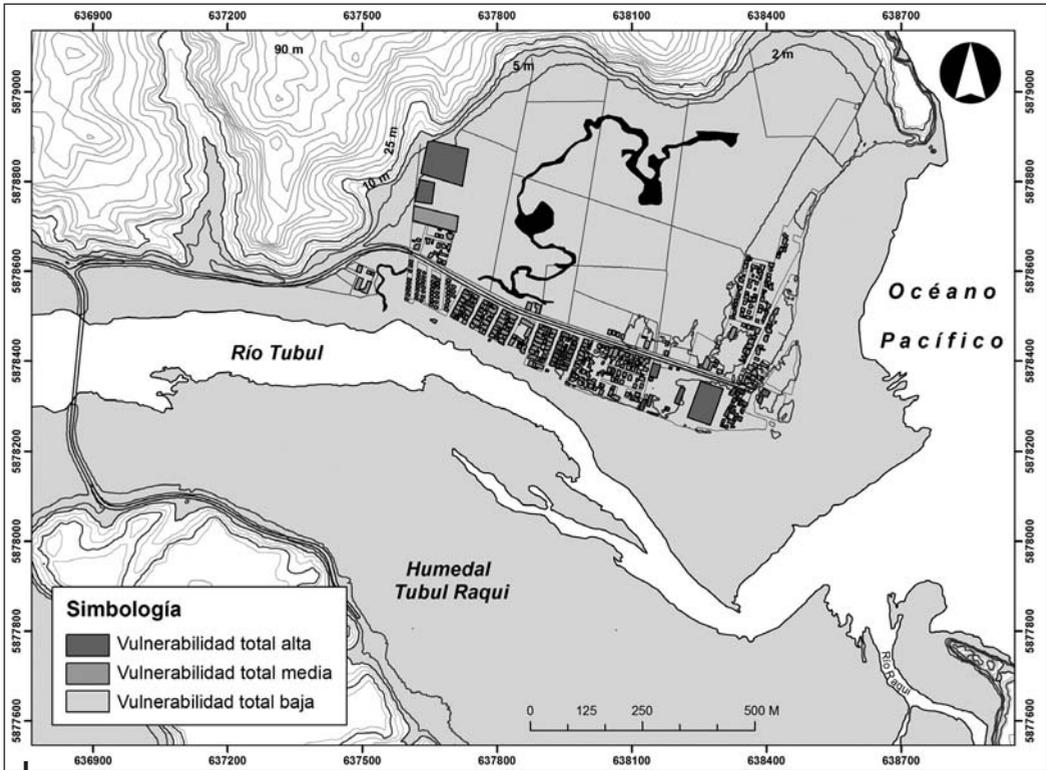
Figura 7 – Nivel de vulnerabilidad total por tsunami, localidad de Tubul

Los niveles de vulnerabilidad total de la localidad fueron medios y altos (Altamirano, 2012), explicados por la localización de las viviendas en cota de inundación, su materialidad (madera o lata), el nivel de ingreso, la escolaridad y la reacción frente al fenómeno (fig. 7).

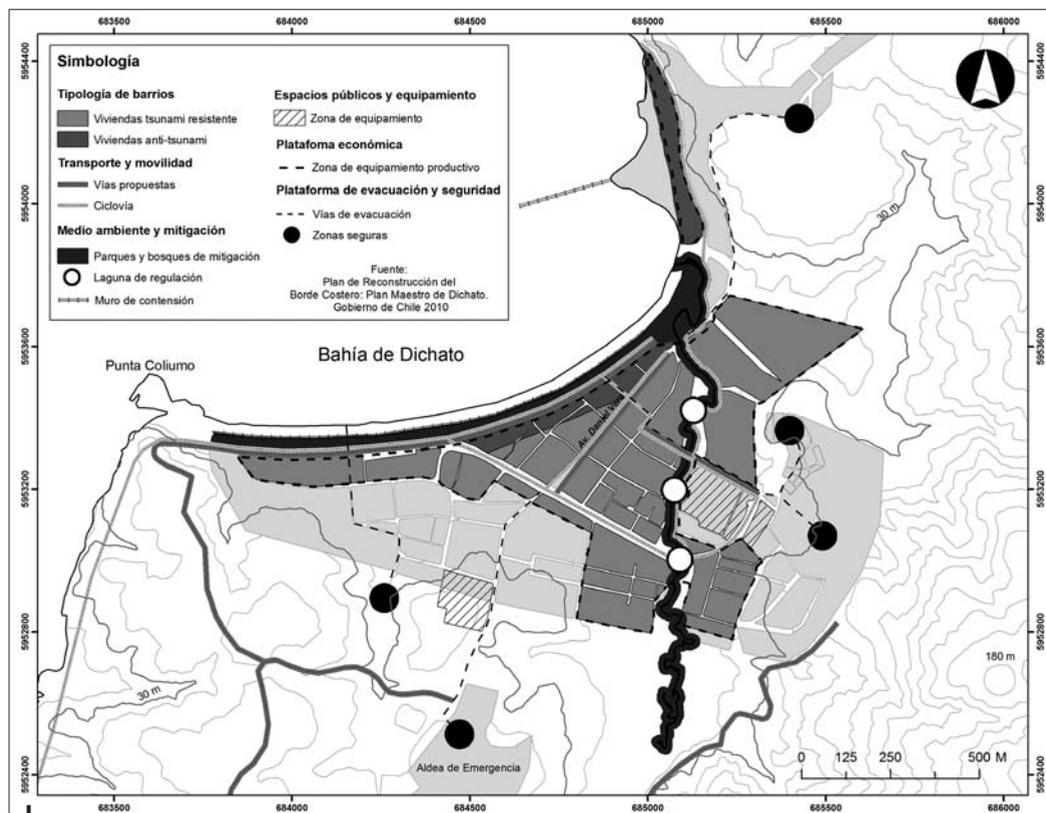
Figura 8 – Plan de Maestro de Reconstrucción posterremoto 27/F 2010, localidad de Dichato

Actualmente la localidad de Dichato es el área con mayor transformación a cuatro años de ocurrido el terremoto del 27/F y donde se han emplazado las viviendas tsunami-resistentes y antitsunami, actualmente denominadas «viviendas del borde costero». Estas últimas están emplazadas en la zona más cercana a la orilla de playa y colindan con el parque de mitigación (arboleda) que se proyectó en la mayoría de las localidades costeras afectadas por el tsunami (fig. 8).

El Plan de Reconstrucción de Dichato modificó el 29% de la superficie total de la localidad, donde el 15% se estableció como zona de edificación condicionada, sin incluir la expropiación. El 12% del área total se destinó a parques de mitigación, construcciones a lo largo de la costanera y el borde del estero de Dichato, por donde se encauzó el tsunami y se generó la mayor destrucción.

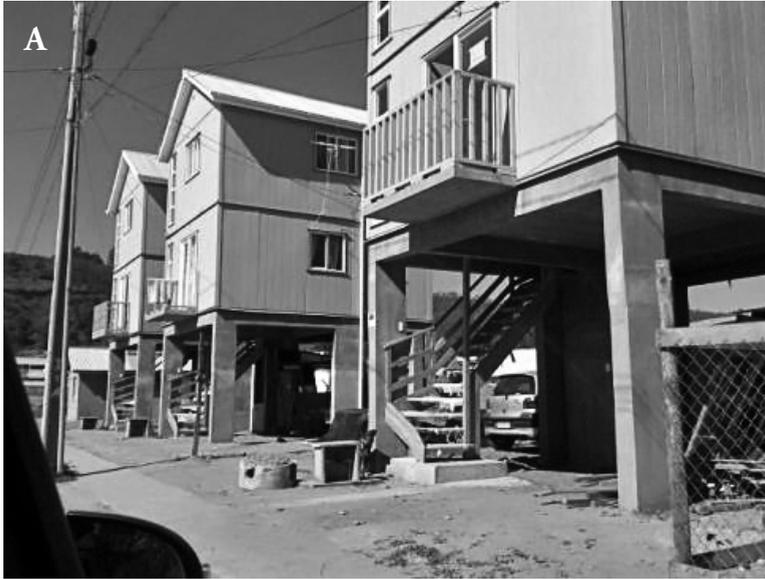
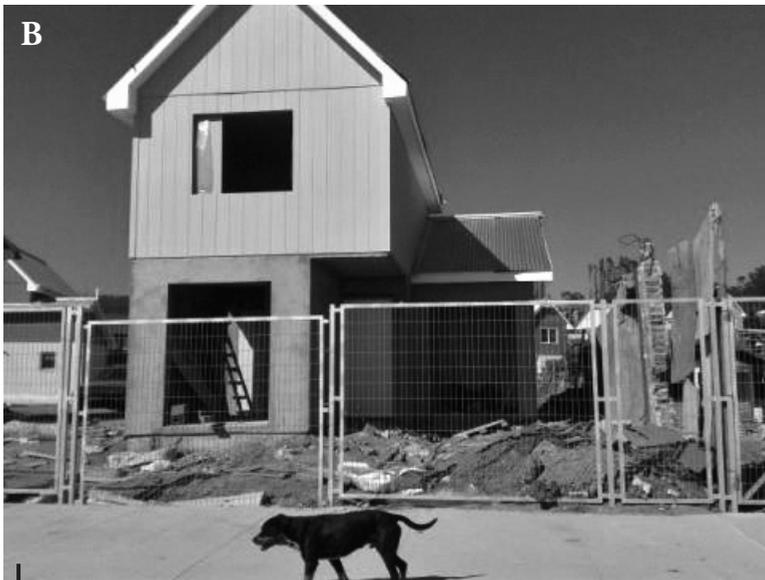
Figura 9 – Viviendas anti-tsunami localizadas en el borde costero de Dichato
A. Viviendas tipo palafito con pilares de hormigón, zona centro de Dichato;
B. Viviendas tipo palafito con pilares metálicos, sector Villarrica, Dichato

Las viviendas tsunami-resistentes observadas se caracterizan por una base de pilares de hormigón de 3 m de alto con unos 30 m² de superficie construida en dos pisos (fig. 9A). Se han construido sobre los mismos terrenos de propietarios, de manera dispersa ya que muchos de los pobladores afectados son personas de la tercera edad que no están en condiciones de hacer uso de las escaleras debido a

su gran altura, por lo cual optaron por erradicar a sectores de cerros donde se están construyendo las viviendas definitivas. Se ha observado además que el sistema de palafito está siendo utilizado para ampliar el primer piso de la vivienda y se ha cubierto con internit o madera en la mayoría de los casos; por lo tanto, su diseño y razón de ser no se ha asimilado o no es compartido por los habitantes (fig. 9B).

Una segunda versión de vivienda tipo palafito (anti-tsunami) se localiza en el sector de Villarrica de Dichato, donde se emplazaron unas 12 viviendas con pilares de base metálica y construcción en altura en dos pisos, se estimó una superficie de 40 m² aproximadamente (fig. 10). Estas viviendas se localizan en la primera línea de edificación y son las más cercanas a la línea de playa.

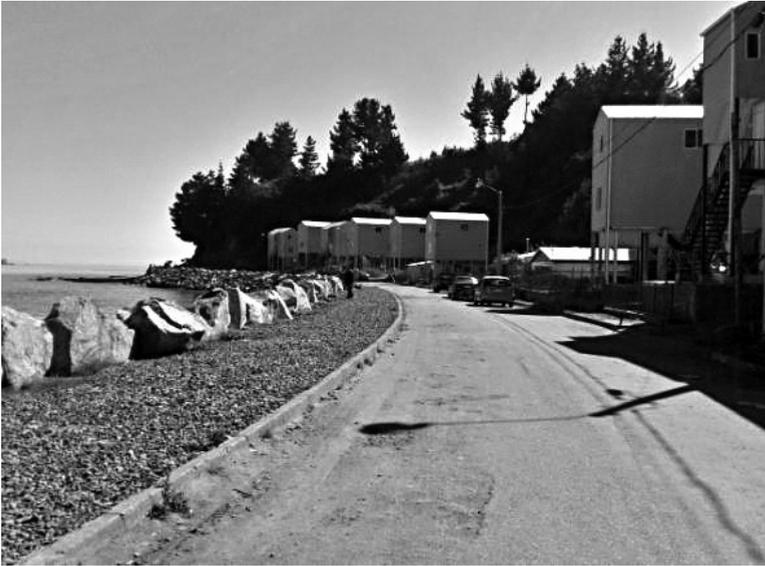
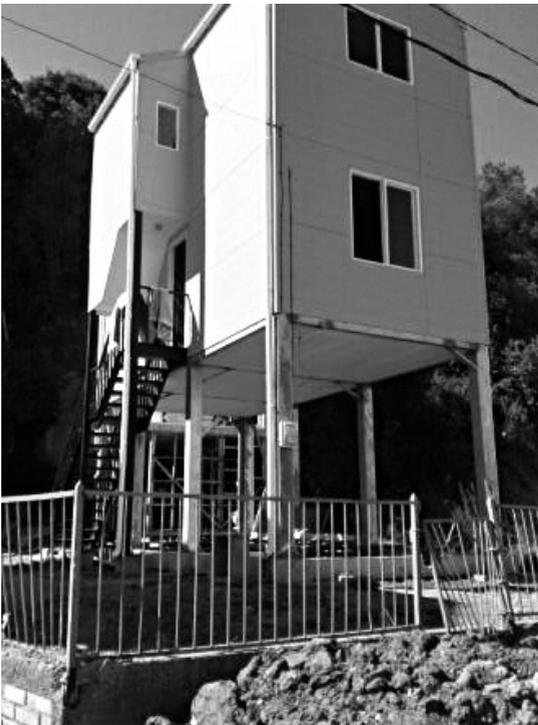
Figura 10 – Viviendas anti-tsunami localizadas en el sector Villarrica de Dichato

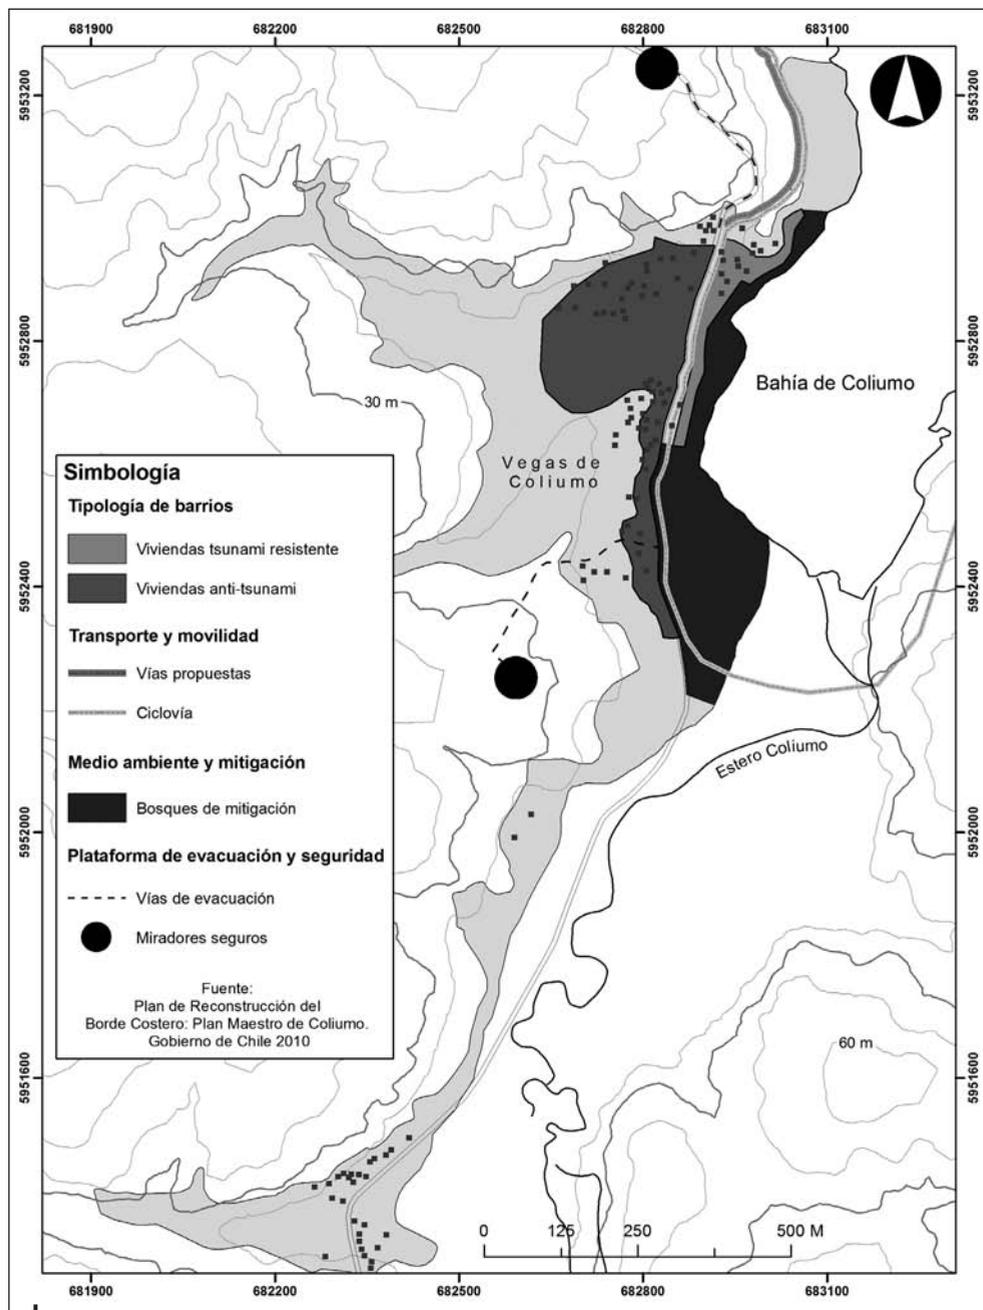
Figura 11 – Plan de Maestro de Reconstrucción posterremoto 27/F de 2010, localidad de Vegas de Coliumo

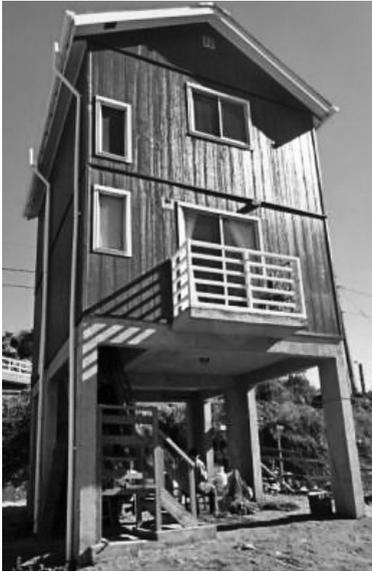
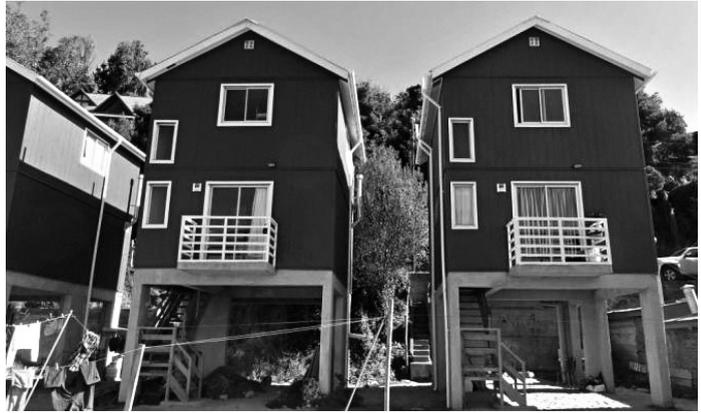
Figura 12 – Viviendas tsunami-resistentes (tipo palafito) en caleta Vegas de Coliumo

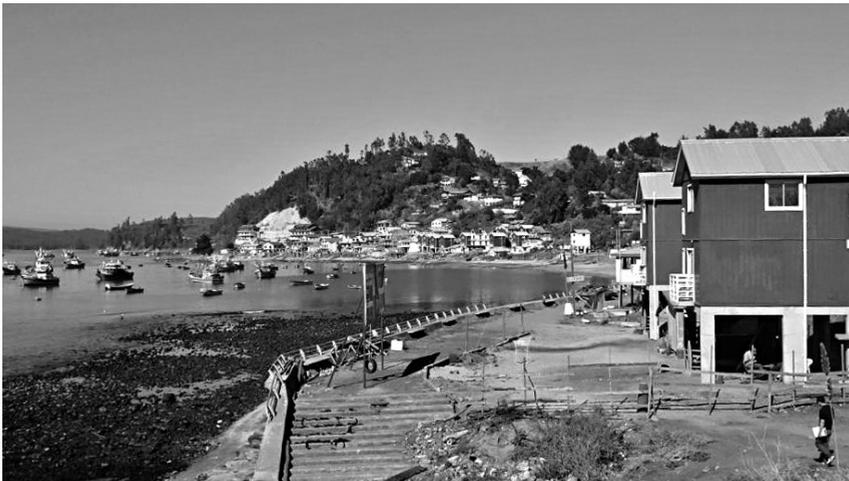
Figura13 – Vista general de viviendas tsunami-resistentes en caleta Vegas de Coliumo

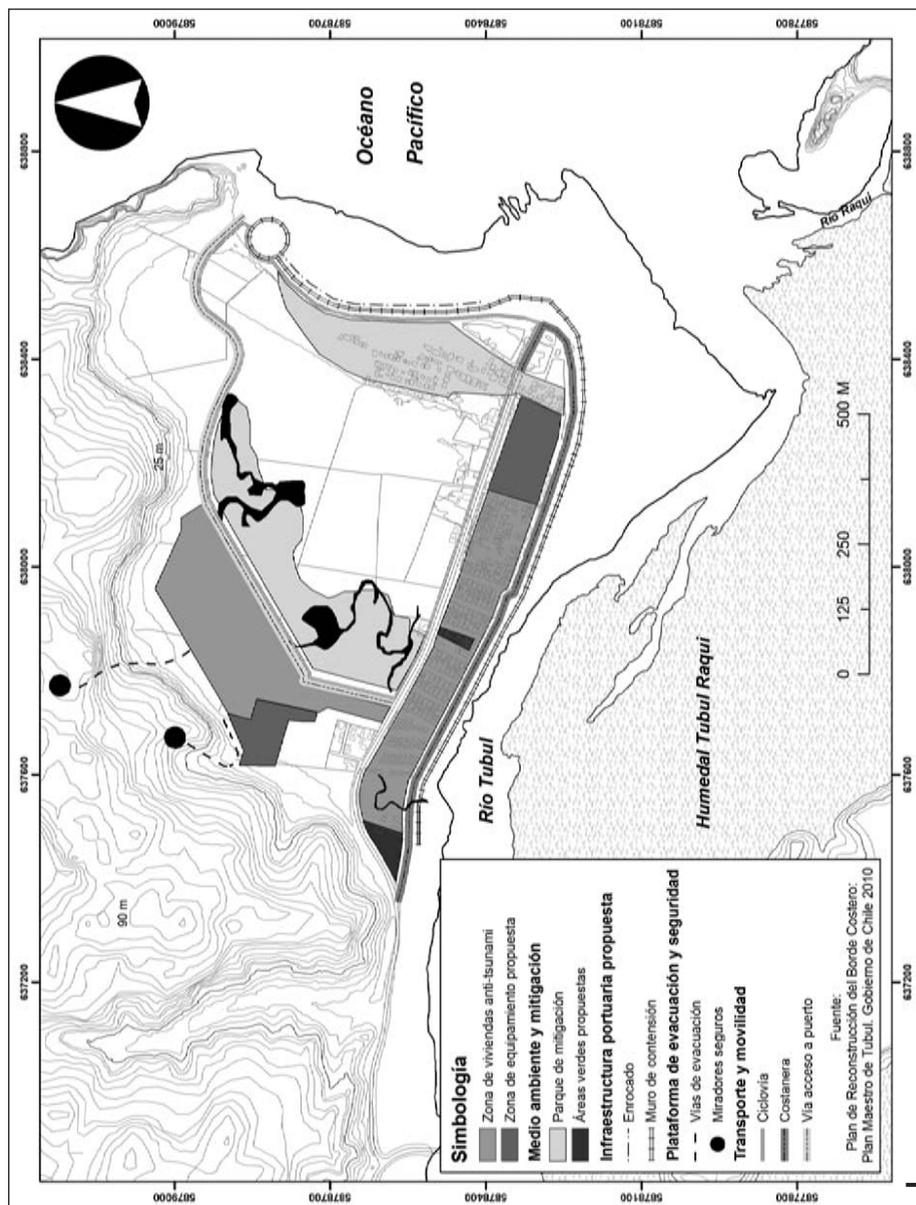
Figura 14 – Plan de Maestro de Reconstrucción posterremoto 27/F de 2010, localidad de Tubul
Fuente: Elaboración propia a partir de Plan Maestro de Reconstrucción

La localidad de Tubul actualmente experimenta un fuerte proceso de urbanización que de acuerdo al Plan Maestro de Reconstrucción (fig. 14) considera ocupar las mismas áreas de peligro que los tsunamis históricos han inundado. Se trata de una zona de humedal que contiene áreas frágiles y que hasta antes del tsunami del 27/F desarrollaba actividades extractivas estrechamente vinculadas a una organización social cohesionada en sindicatos de pescadores y recolectoras de algas, las cuales llevaban explotando el alga *gracilaria* («pelillo») desde los años setenta. El tsunami del 27/F desecó el humedal que ha venido recuperándose lentamente, sin embargo la población de algas aún no se ha recuperado. Actualmente los grupos de mujeres recolectoras organizadas se han reconvertido a diversos trabajos temporales, incluso se les ve como personal obrero en las obras de construcción de caminos y servicios básicos que se están ejecutando en el área.

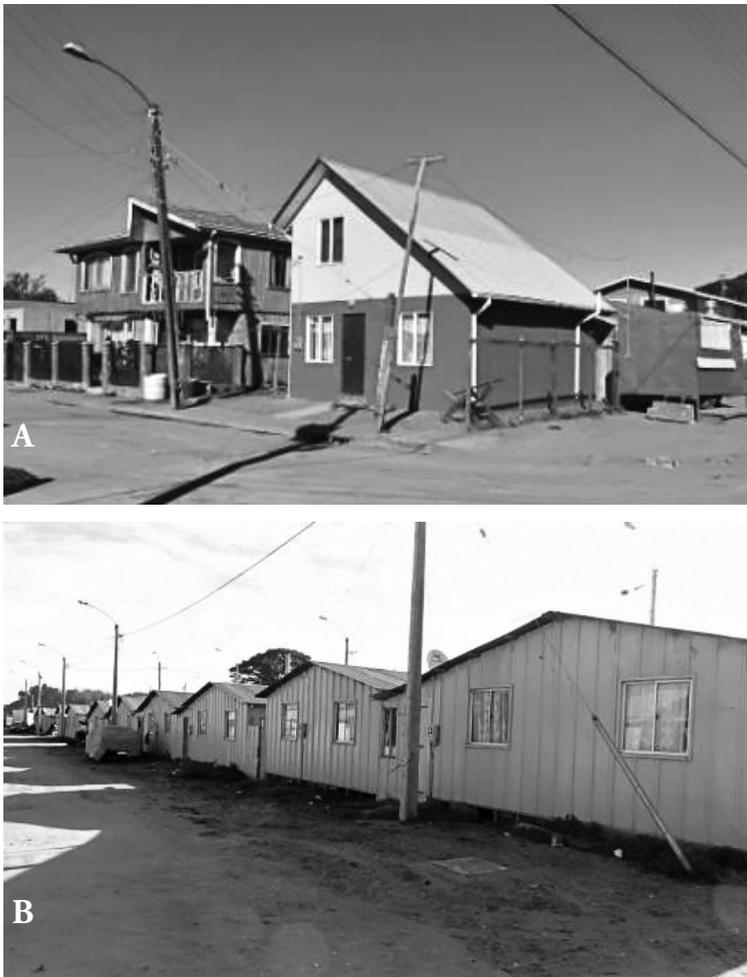
Figura 15 – Viviendas definitivas (A) y provisorias (B) en la localidad de Tubul

El tipo de vivienda que se está construyendo como parte de la reconstrucción en Tubul no se ha encontrado en otras localidades afectadas por el tsunami del 27/F, ya que se trata de unas 40 viviendas con base de hormigón, de 52 m² de superficie construida y un segundo piso de madera; emplazamiento que contrasta con el tipo de vivienda de material ligero y de alta precariedad que imperaba en la caleta antes del tsunami (fig. 15). Sin embargo, esto ocurre solo en los sectores localizados en la ribera del río Tubul, en manzanas que antes ocupaban viviendas precarias y que hoy en día están consolidando el asentamiento en las áreas de peligrosidad más altas.

Otros proyectos de viviendas sociales de menor superficie y calidad se están construyendo en las áreas húmedas interiores, en zonas donde los niveles freáticos
