Kouass (Asilah, Maroc)

Campagne de fouilles 2011

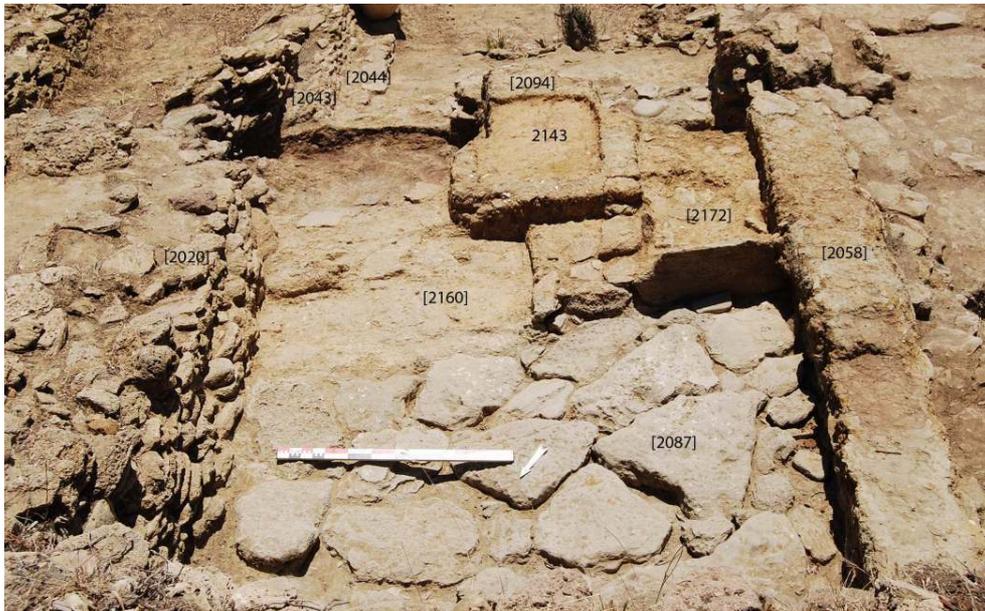
Fig. 3 - Kouass. Niveau de sol US [2089].

- 9 Sous ce sol ont été mises au jour les US 2174 (à l'ouest) et [2160] à l'est (fig. 3). Toutes deux s'appuient contre la structure rectangulaire [2094]. L'US [2160] présente les mêmes caractéristiques et la même mise en œuvre que l'US [2142]. Il pourrait donc s'agir d'un premier sol qui fonctionnerait avec la structure [2094] en élévation. Ce sol US [2160] est jointif de l'US 2174 dont il est séparé par une ligne de chaux blanche interprétée comme un enduit. On remarque par ailleurs qu'au sud, la structure [2094] semble s'encastrer dans le niveau US 2174 = US 2151 = US 2189 (terre grise cendreuse à l'aspect feuilleté, avec inclusions de charbon de bois). La dernière étape de la fouille a permis de constater que l'ensemble de ces niveaux, y compris la structure [2094], reposait sur un même niveau (US 2196).

- 10 La structure rectangulaire [2094] mesure au total 1,25 sur 0,98 m. Elle est composée d'un chemisage de plusieurs assises de briques crues posées de chant (module 0,28 x 0,15 x 0,12 m). La partie interne, qui mesure 0,98 x 0,65 m, contient une couche de terre limoneuse comportant des inclusions de chaux et de fragments de briques rubéfiées (US 2143). Elle couvrait un niveau blanchâtre (US 2190) fait essentiellement de chaux et de marne. Une brique crue (0,22 x 0,32 m) se positionne dans la partie nord, centrée selon l'axe nord-sud. Enfin, le fond de la structure devait être formé de briques crues posées à plat, sous lesquelles on retrouve le niveau grisâtre US 2196.

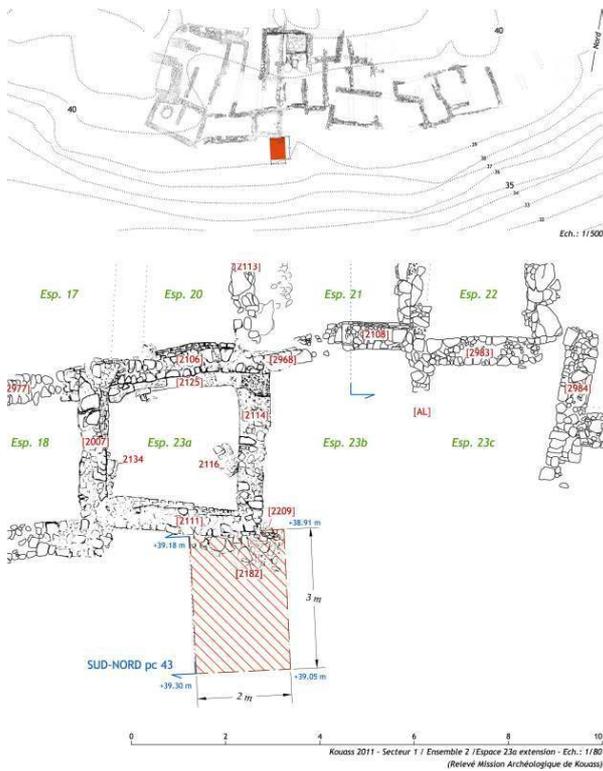
Fig. 4 - Kouass. Sondage au sud de l'espace 23a.

- 12 Un sondage de 3 x 2 m a été implanté à l'extrémité sud de la butte (fig. 4), dans l'axe de l'espace 23a où fut découverte en 2010 la parure de bijoux³.

- 13 Les unités stratigraphiques identifiées, qui présentent toutes un pendage d'1 m nord-sud et de 0,20 m ouest-est au maximum, ont permis de distinguer cinq états différents.

- 14 L'état le plus ancien correspond à une structure composée de galets de l'oued liés à de la glaise. Il pourrait s'agir d'une plateforme qui aurait permis une extension du site aux dépens de la pente sud de la butte. S'ensuit la construction des murs [2111] et [2209] qui reposent sur cette terrasse aménagée. La relation entre ces deux murs reste toutefois impossible à saisir dans l'état actuel de nos investigations. Il semble en tout cas que le mur [2111] soit articulé avec les murs [2114], [2106] et [2007].

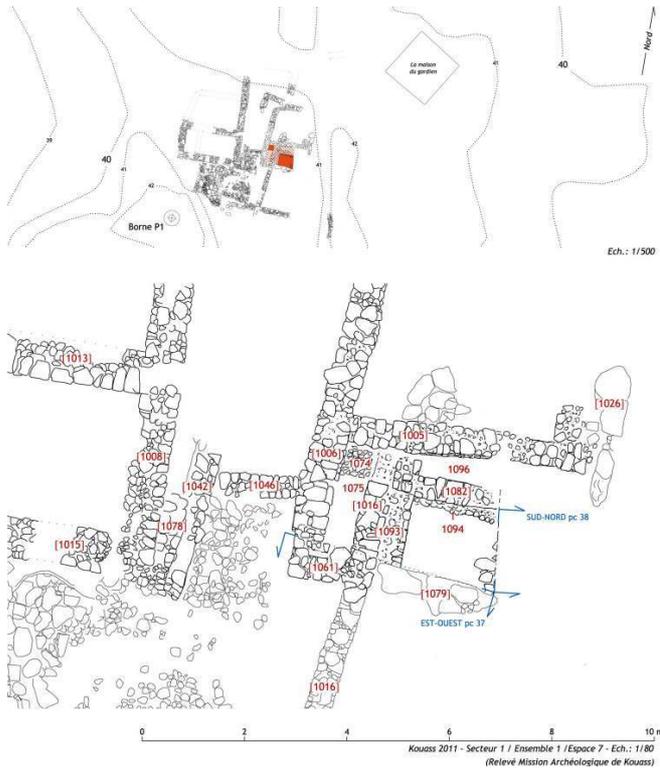
Fig. 5 - Kouass. Espace 7.

- 18 Cet espace, situé au sud-est de l'ensemble 1, est délimité par les murs [1005] au nord, [1006] à l'ouest, [1061] et [1079] au sud, la limite est étant artificielle (fig. 5).

- 19 La fouille de cette pièce, entamée en 2009⁴, nous a tout d'abord permis cette année de documenter pour la première fois à Kouass l'aménagement d'un foyer domestique préromain (US 1074). Il est situé dans l'angle nord-ouest de l'espace, creusé dans la couche US 1075, et passe sous les murs [1005] et [1006]. Il est construit à l'aide de parois d'amphores posées à plat et intercalées de galets plats. Le matériel recueilli permet de dater approximativement cette structure du V^e s. av.J.-C. grâce, notamment, à la présence d'amphores de type Maña-Pascual A4 (Ramon T-11.2.1.3.). Ce foyer, de dimensions réduites (0,60 x 0,70 m) et de facture simple, pourrait avoir une vocation artisanale.

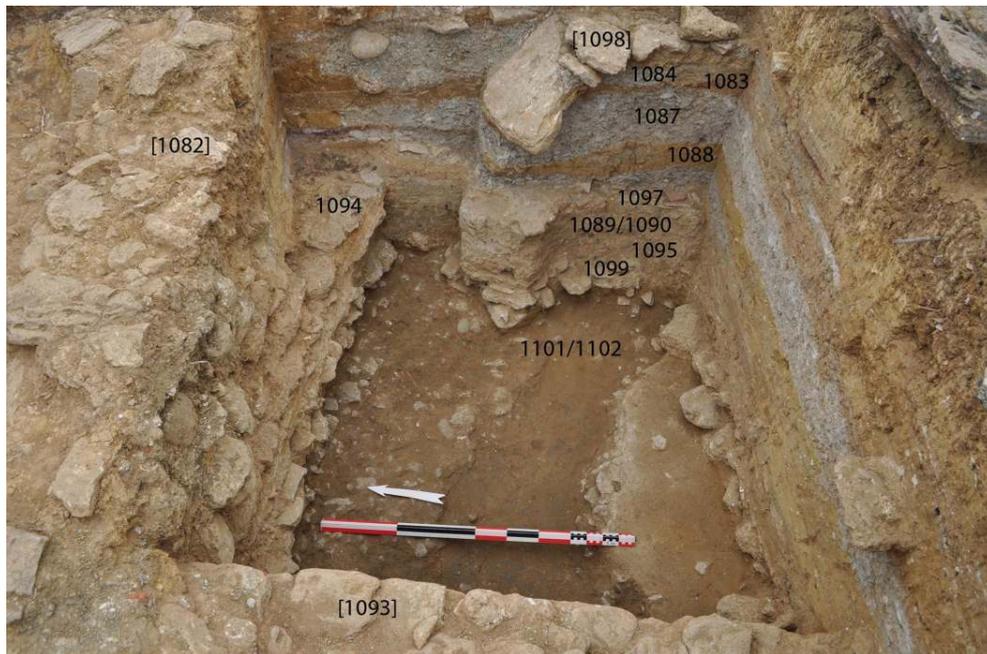
Fig. 6 - Kouass. Sondage dans la partie orientale de l'espace 7.

- 20 Dans la partie orientale de l'espace, un sondage de 2 x 1,5 m a permis de mettre en évidence trois niveaux d'occupation : un sol datable du VI^e s. av.J.-C. (US 1099) et fonctionnant avec le mur [1093] ; un sol datable des V^e-IV^e s. av.J.-C. (US 1097) sans murs correspondants, vraisemblablement un rehaussement du premier niveau d'utilisation ; un sol datable des III^e-II^e s. av.J.-C. (US 1098), fonctionnant manifestement avec les murs [1082] et [1086].

- 21 Parmi les apports intéressants de ce sondage, on soulignera notamment l'identification d'une couche de marne très friable, couverte par les US 1083 et 1084, coupant le mur [1086] et encore visible sur les bermes sud et est (fig. 6).

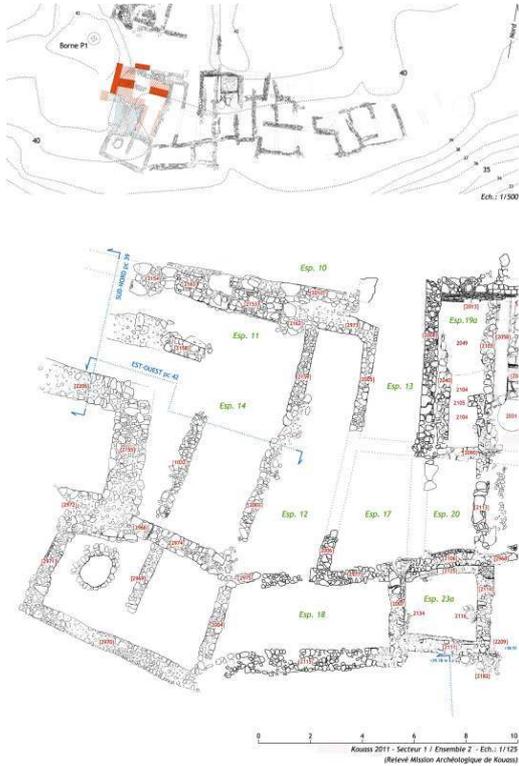
Fig. 7 - Kouass. Espace 11/14.

- 23 Les espaces 11 et 14, situés à l'extrémité nord-ouest de l'ensemble 2, sont limités au nord par le mur [2154/2163/2153/2162], au sud par les espaces 15 et 16, à l'est par l'espace 12 (fig. 7), à l'ouest par un talus formé non seulement par des couches anthropiques en place mais aussi par les déblais des fouilles effectuées dans les années 1960.

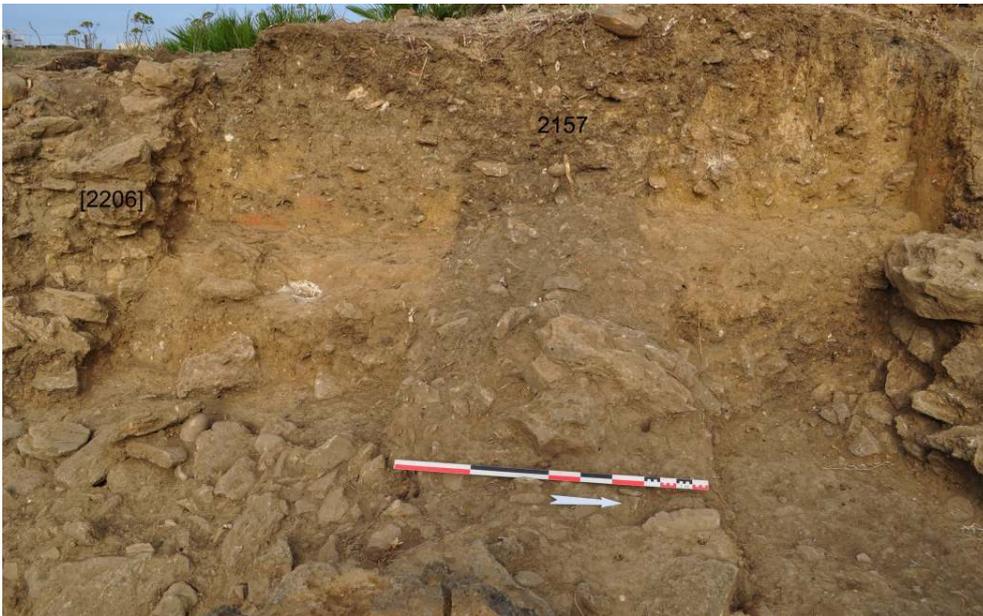
Fig. 8 - Kouass. US 2157.

- 25 Sous un niveau superficiel est apparue une couche de remblai (US 2157) épousant en coupe une forme d'entonnoir.

- 26 Les couches sur lesquelles ce remblai s'appuie aussi bien au sud comme au nord (US 2164 et US 2193) sont couvertes par des couches brunes compactes correspondant à des dépôts constitués suite à une phase d'abandon. L'US 2157 coupe l'ensemble de ces couches et correspond vraisemblablement à un comblement formé à la suite d'une spoliation, manifestement celle du mur [2158].

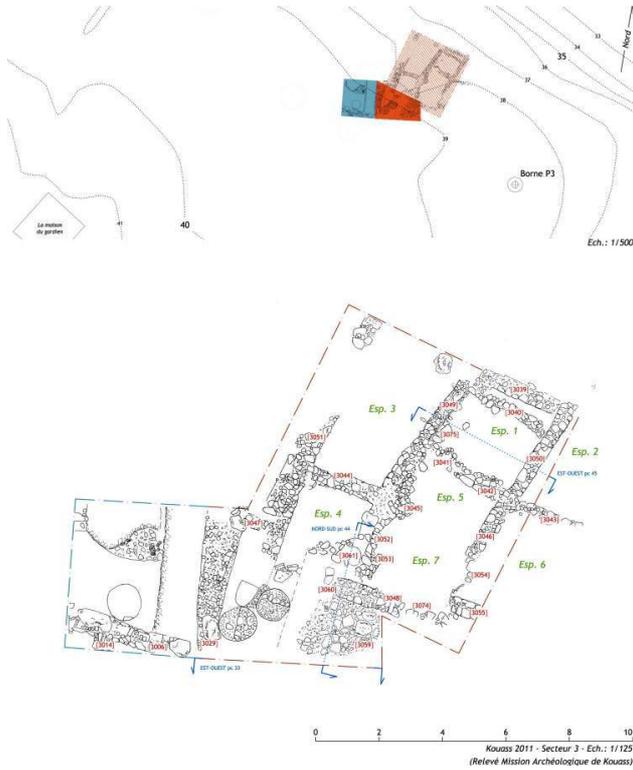
Fig. 9 - Kouass. Secteur 3. Emplacements fouillés.

- 36 L'objectif de cette campagne visait en particulier à dater les structures mises au jour par M. Ponsich au nord-est du sondage ouvert en 2009⁷. Pour ce faire, la zone fouillée a été étendue à une surface de 10 x 5 m (fig. 9 et 10) et les structures de la tranchée de M. Ponsich ont fait l'objet d'une analyse préliminaire. Les résultats obtenus, associés à ceux des campagnes 2010 et 2011, nous permettent de distinguer quatre états évolutifs.

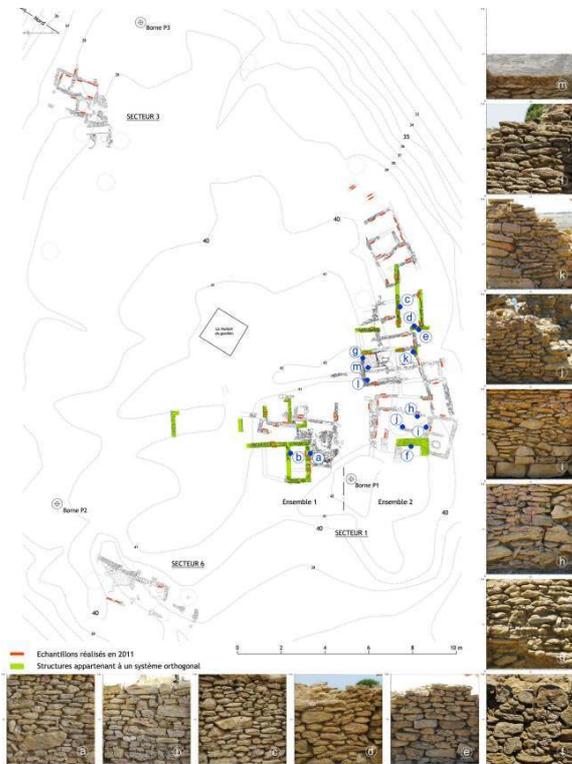
Fig. 13 - Kouass. Fouilles du secteur 1, dans les années 60.

- 57 Les 70 échantillons réalisés cette année nous ont déjà permis de mettre en évidence la grande variété dans l'agencement et la forme des matériaux : blocs (petits et moyens) et galets taillés, assisés (échantillons a US[1015], b US[1013], c US[2027], d et e US[2984]) ; blocs de taille supérieure dégrossis sur la face de parement (échantillon f US[2155]) ; matériaux mixtes, dégrossis ou bruts (échantillons g US[2013] et h US[2003]) ; blocs moyens et petits galets bruts (échantillons i US[2974], j US[1032] et k US[2108]) ; gros galets dégrossis, assisés (échantillon l US[2092]) ; ou encore une élévation en briques crues sur un soubassement en galets (échantillon m US[2058]). Nous avons également pu établir des rapprochements sur les techniques de construction attestées en différents endroits du site. En effet, les échantillons a, b, c, d et e, provenant des structures appartenant à la trame orthogonale identifiée dans le secteur 1, présentent des similitudes (fig. 13).

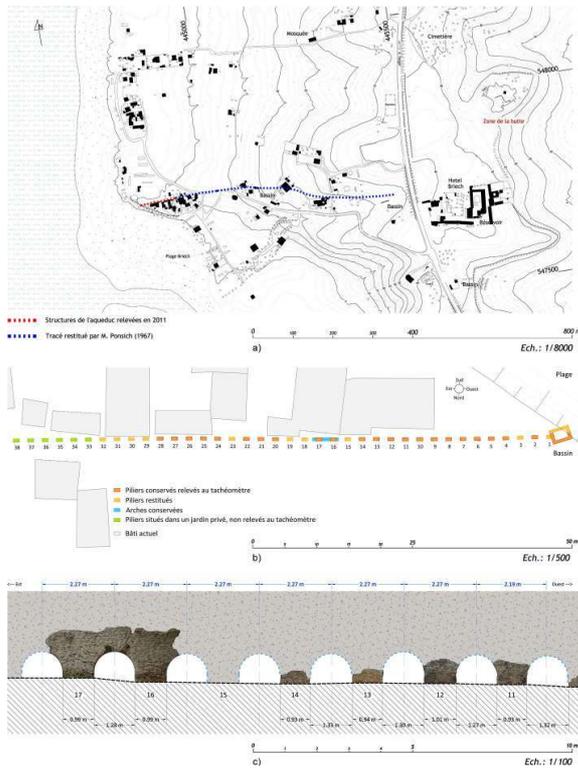
Fig. 14a - Kouass. Superposition des relevés actuels, du plan ancien de Ponsich et du cadastre.

- 60 L'objectif de la campagne 2011 était de rassembler la documentation existante et le relevé des structures encore visibles aujourd'hui dans un système géo-référencé. Nous nous sommes pour cela appuyés sur le plan de l'actuel cadastre (système Merchich), aimablement fourni par l'Agence urbaine de Tanger. Ce travail de recalage nous a permis de superposer nos relevés et le plan d'ensemble dressé par M. Ponsich au cadastre actuel (fig. 14a).

- 61 Nous avons ainsi remarqué que le cadastre mentionne deux bassins non loin du tracé restitué de l'aqueduc, le long duquel M. Ponsich localise un bassin et une source. Nous nous proposons donc de rapprocher ces données et d'identifier les « bassins » du cadastre, l'un au bassin mentionné par l'auteur et l'autre à la source. Les parcelles étant accessibles, des vérifications de terrain seront faites lors de la prochaine campagne.
