Pompéi, *Pistrina*

Recherches sur les boulangeries de l'Italie romaine

Nicolas Monteix, Sandra Zanella, Sanna Aho, Raphael Macario et Evan Proudfoot

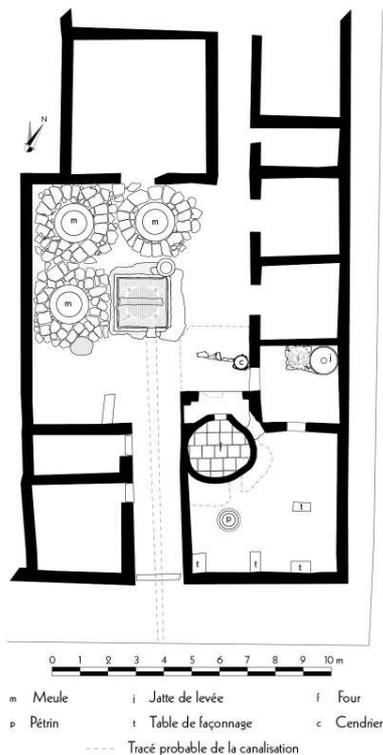
Fig. 1 - Pompéi *Pistrina*. Plan de la boulangerie V 3, 8.

Relevé – dessin : S. Zanella, R. Macario ; échelle : 1/100.

- 3 Seules les pièces 4 et 5 ont été l'objet du nettoyage. Il aurait été inutile de revenir dans la pièce 6, comportant le pétrin et les tables de façonnage, récemment dégagée par l'Université Ca' Foscari de Venise² (fig. 1).

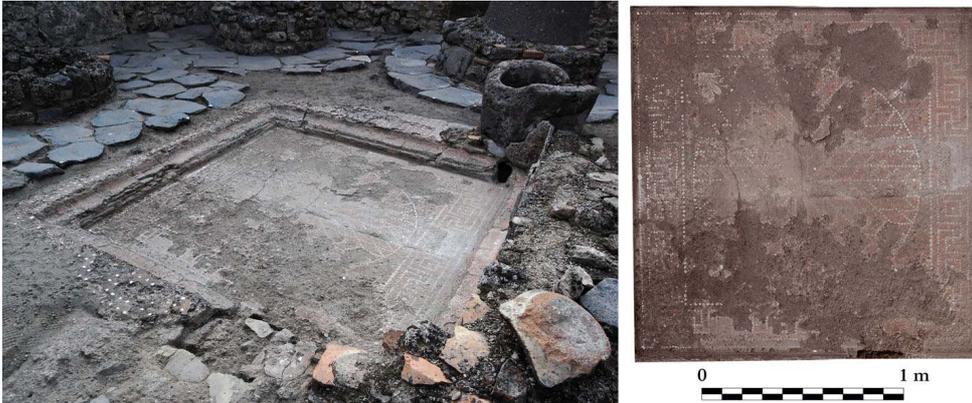
Fig. 2 - Pompéi *Pistrina*. *Impluvium* transformé en bassin de lavage des grains dans la boulangerie V 3, 8.

- 5 On note l’empreinte du muret construit dans l’impluvium pour créer deux vasques reliées entre elles. Cliché pris du sud-est et relevé orthophotographique.
Clichés : S. Zanella / ÉfR.

- 4 L'aménagement le plus intéressant s'est avéré être le bassin de l'*impluvium*, initialement construit au II^e s. av. J.-C., et fortement modifié lors d'une extension de la boulangerie. En effet, un muret a été construit sur ses quatre côtés afin d'augmenter le volume pouvant être stocké dans l'*impluvium* une fois bouchés les évacuations d'eau vers la citerne au nord et la rue au sud. Au centre du bassin ainsi ménagé, ont été observées les traces d'un second muret orienté est-ouest, percé à sa base du côté oriental. Volontairement détruit par les fouilleurs de la fin du XIX^e s. qui voulaient observer les tesselles formant des entrelacs de méandres, seule une fine limite correspondant au joint entre le muret et l'*impluvium* est encore – difficilement – perceptible (fig. 2). L'ensemble de cet aménagement secondaire ne saurait être compris que destiné au trempage du grain avant mouture afin d'obtenir une farine plus blanche.

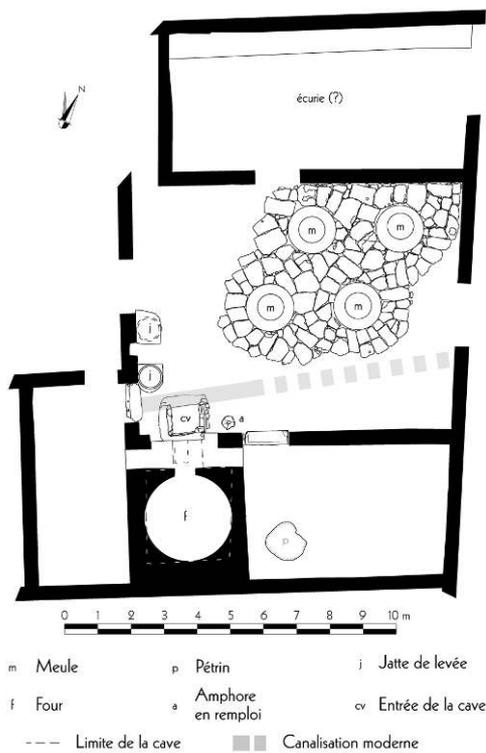
Fig. 4 - Pompéi *Pistrina*. Plan de la boulangerie VI 3, 3.27-28.

RELEVÉ – DESSIN : S. ZANELLA, R. MACARIO ; ÉCHELLE : 1/100.

- 9 Décrite par Fr. Mazois, cette boulangerie a longtemps servi de point de référence quant à l'agencement des fours³. Si les différents nettoyages effectués dans ce local confirment la qualité des dessins publiés par l'architecte, ils permettent surtout de corriger l'idée que le four, tel que laissé au moment de l'éruption soit un véritable archétype (fig. 4 et 5).

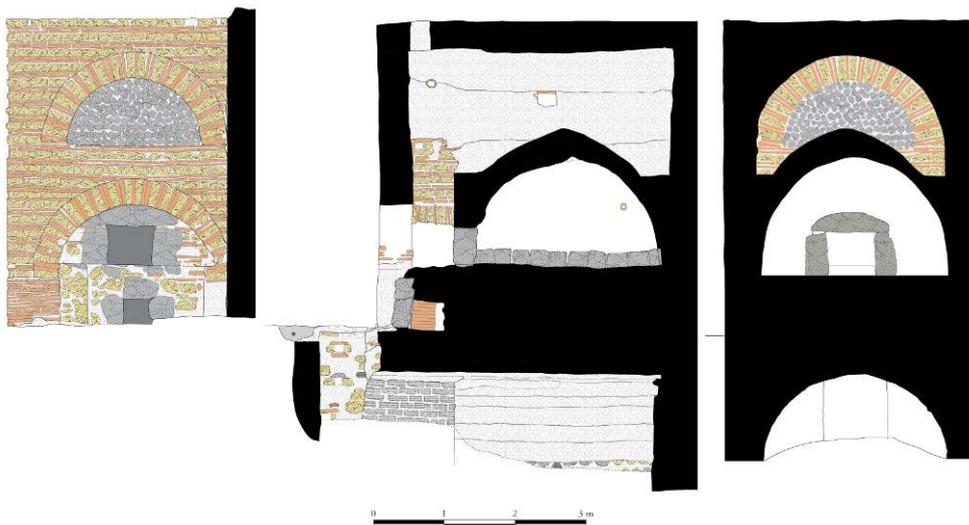
Fig. 5 - Pompéi *Pistrina*. Le four de la boulangerie VI 3, 3.27-28.

Façade, coupes longitudinale et transversale.

RELEVÉ : S. ZANELLA, R. MACARIO ; DAO : N. MONTEIX, R. MACARIO ; ÉCHELLE : 1/50.

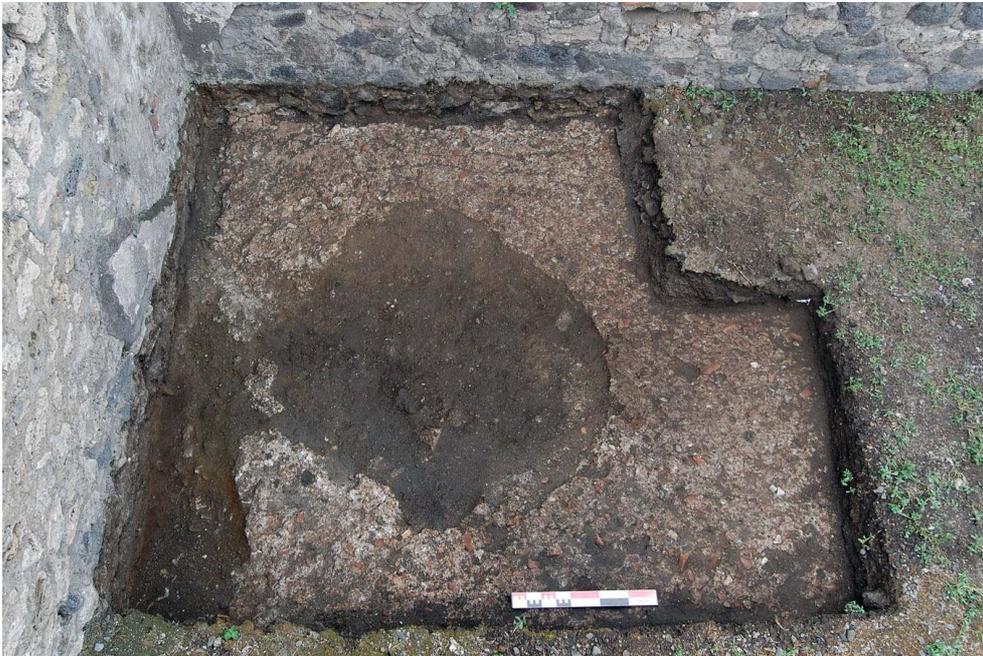
Fig. 6 - Pompéi *Pistrina*. Fosse d'installation ou de spoliation du pétrin dans la boulangerie VI 3, 3.27-28.

Cliché pris de l'est.

- 11 Une seconde série de nettoyages a été effectuée dans les deux pièces situées de part et d'autre du four, afin de déterminer laquelle pouvait avoir servi de salle de pétrissage/façonnage. En effet, dans son état actuel, le four présente deux ouvertures de chaque côté du mur diaphragme sans qu'il ne soit alors a priori possible de déterminer laquelle pouvait avoir servi de passe-pains. Cependant, la présence d'une trace de poutre isolée dans la moitié orientale de la pièce 11 et la découverte en dessous de celle-ci d'une fosse sensiblement circulaire, quoi que très large, laisse supposer l'intention de (re-)mettre un pétrin dans cette salle au moment de l'éruption (fig. 6).

- 12 Notons au passage que le nettoyage partiel de cette fosse a permis de voir que le sol de béton de tuileau de cette pièce est installé directement sur les niveaux éruptifs anté-pliniens. L'extension du nettoyage n'a pas permis de découvrir une quelconque trace liée aux pieds des tables de façonnage, que Mazois décrit comme en pierre, ce qui autorise leur déplacement successivement à la fouille. Au moment de l'éruption, la salle de pétrissage (/façonnage ?) était en cours de restructuration partielle.

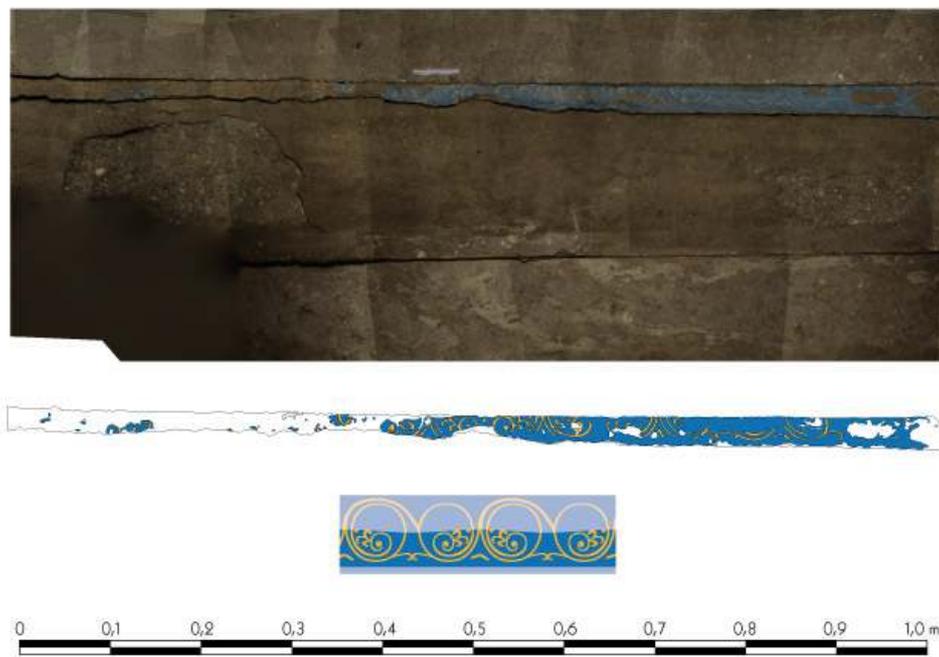
Fig. 7 - Pompéi *Pistrina*. Empreinte de la décoration d'un probable encadrement de porte, découvert dans la cave sous-jacente au four de la boulangerie VI 3, 3.27-28.

De haut en bas : photogrammétrie tridimensionnelle ; interprétation de la photogrammétrie ; hypothèse de restitution du rinceau d'acanthe. Les zones plus claires sont intégralement restituées, le dessin des autres est fondé sur les vestiges de décoration observés.

attesté pour l'instant en IX 1, 3.33, a dû être renvoyé à la prochaine campagne, un premier relevé de la voûte a été réalisé. Il a permis de mettre en évidence le remploi, pour exécuter le coffrage, de fragments d'encadrement de porte peints. La peinture s'est détachée du bois et est restée attachée au béton, permettant ainsi sa conservation et son observation. Grâce au recours à la photogrammétrie tridimensionnelle, réalisé par N. Dell'Unto (Université de Lund), un premier relevé de la décoration a été effectué. Il permet de restituer un rinceau d'acanthe se déroulant probablement sans solution de continuité (fig. 7). En accord avec les mesures ordonnées par les services techniques de la Surintendance, un remblaiement temporaire de l'accès a été réalisé, dans l'attente de pouvoir achever le dégagement et trouver un moyen de sauvegarder ce rare témoignage de peinture sur bois.

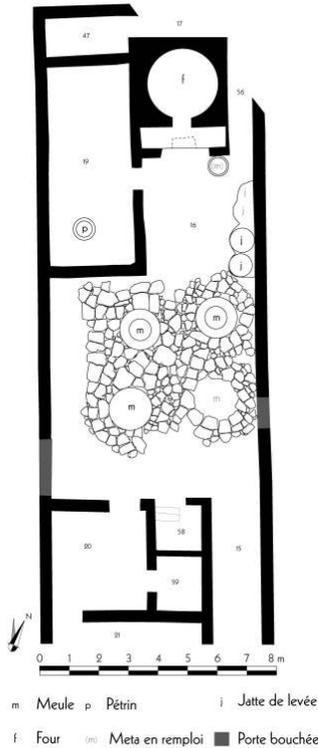
Fig. 8 - Pompéi *Pistrina*. Relevé de la boulangerie VI 11, 9-10.

Relevé – dessin : N. Monteix ; échelle : 1/100.

- 15 Initié tardivement dans la campagne, le nettoyage n'a pas permis d'aboutir à des résultats définitifs, au-delà du relevé du basalte (fig. 8).

- 16 Celui-ci permet d'ores et déjà de supposer une extension progressive des capacités en meunerie de la boulangerie. D'abord munie de deux meules (à l'ouest), dans un second temps (lié à la fermeture de l'accès vers le péristyle de la maison du Labyrinthe ?), une troisième meule est installée, avant qu'une quatrième ne soit ajoutée. Par ailleurs, l'étude des maçonneries montre également plusieurs changements dans l'organisation de la salle du pétrin, qui amèneront certainement à réviser la datation proposée par V. M. Strocka – après le séisme de 62/63⁴.

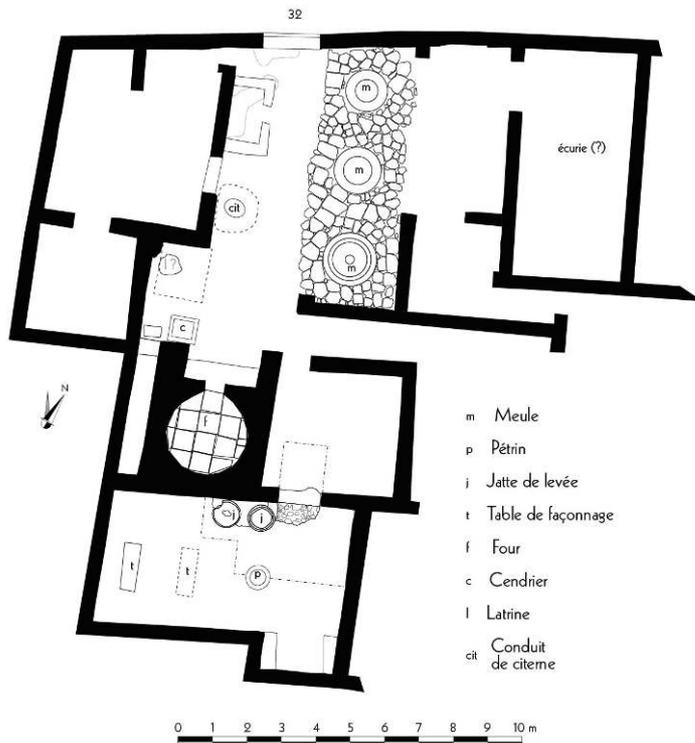
Fig. 9 - Pompéi *Pistrina*. Plan de la boulangerie VI 14, 28-32.

Relevé : N. Monteix, P. Ducret, F. Fagioli, M. Trouillet ; DAO : N. Monteix, R. Macario ; échelle : 1/100.

- 17 Dans cette boulangerie, le nettoyage a porté pour l'essentiel sur l'espace situé en avant du four et la salle des meules, ainsi que – partiellement – la salle de façonnage / pétrissage (fig. 9). Les trois meules paraissent avoir été installées lors d'une unique phase, en s'appuyant sur le sol en béton blanc rehaussé de fragments de céramique à l'emplacement de la *meta*, et en le surcreusant autour pour permettre l'installation des blocs de basalte.

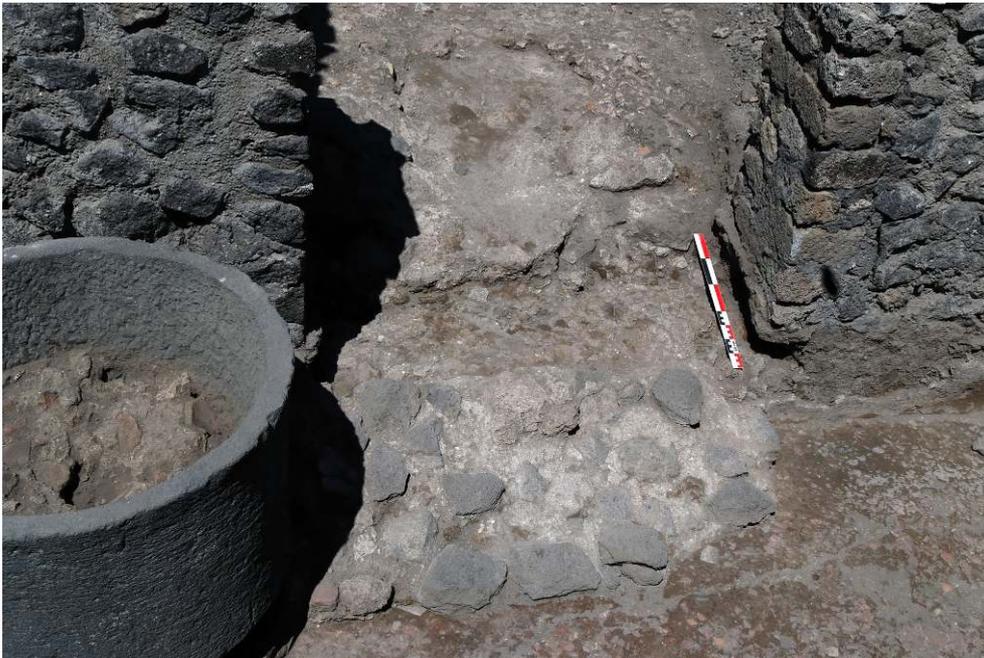
Fig. 10 - Pompéi *Pistrina*. Vue de la rampe installée suite à l'extension de la boulangerie VI 14, 28-32 vers le sud par l'aménagement d'une salle de pétrissage.

Cliché pris du sud.

- 18 L'installation de la salle de pétrissage et façonnage ressort d'une extension de la boulangerie aux dépens de la *Casa del laocoonte*, notamment par le bouchage des deux portes donnant initialement sur le jardin de la maison. Le dénivelé de 49 cm entre la pièce 9 et la salle du pétrin (10) est alors compensé par l'aménagement d'une déclivité réalisée en taillant partiellement le sol de la pièce 9 et en construisant une rampe nord-sud dans la salle du pétrin (fig. 10).

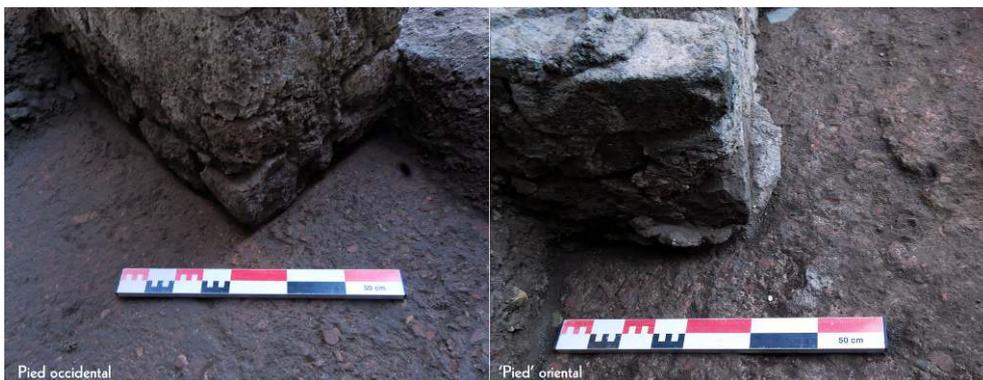
Fig. 11 - Pompéi *Pistrina*. Pieds de la table de façonnage dans la boulangerie VI 14, 28-32.

Le pied occidental repose simplement, sans fondation, sur le sol en *opus signinum* ; le « pied » oriental est en fait une restauration moderne du pied effondré en place.

- 19 Lors de cette extension, une *meta* et un *catillus* sont réemployés pour servir d'appui à deux vasques de levée de la pâte – disparues. Les éléments maçonnés utilisés pour les fixer au sol s'appuient sur la rampe d'accès. Le béton de tuileau de la salle est taillé de façon à insérer le pétrin. À l'ouest, deux pieds sont maçonnés pour former la table de façonnage (fig. 11).

- 20 Un seul des deux s'est avéré avoir des éléments antiques en son sein. La majeure partie de l'élevation a été restaurée au moment du dégagement. Le pied occidental peut-être tombé lors de l'éruption, a été reconstruit dans sa position de chute. Aucune trace n'a été

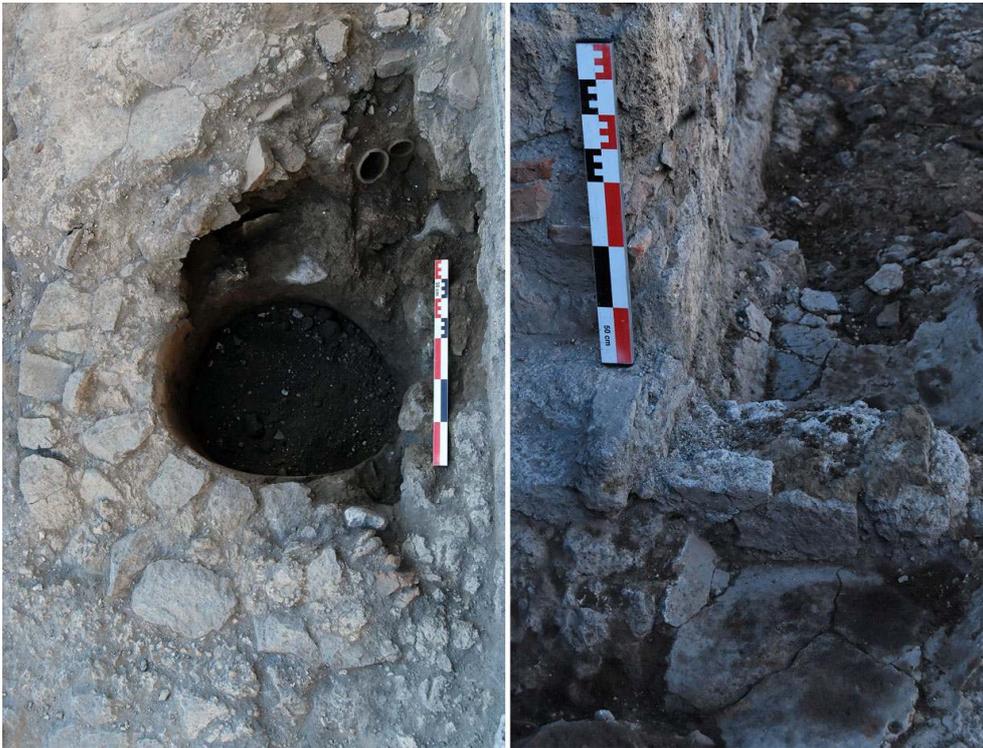
Fig. 12 - Pompéi *Pistrina*. Aménagements hydrauliques antérieurs à la création de la boulangerie VI 14, 28-32 et partiellement réaménagés lors de sa mise en place.

À gauche, la citerne probablement fonctionnelle au moment de l'éruption. À droite, une rigole finissant initialement dans la citerne (?), modifiée par la construction d'un muret.

- 22 Le sol, constitué de terre battue fortement enrichie d'éléments charbonneux, était nettement perturbé en raison des mouvements des complexes aménagements hydrauliques installés autour du four. Au nord-ouest de celui-ci, une colonne maçonnée paraît avoir servi de conduit pour une latrine située à l'étage, probablement également utilisable au rez-de-chaussée. Les matières fécales paraissent avoir été reçues par une probable fosse septique maçonnée de plan sensiblement carré. Plus au nord, un conduit de citerne, rempli de pierres ponce et nombreux fragments d'objets céramiques, a été identifié et vidé en surface. Il était originellement associé à une rigole construite en béton de tuileau dont les maigres restes montrent un parcours en équerre s'achevant au niveau de la bouche de la citerne (fig. 12).

- 23 Dans un second temps (correspondant à l'installation de la boulangerie ?), ce parcours a été partiellement oblitéré par un petit muret, ce qui pourrait indiquer un changement d'usage sans destruction complète, peut-être l'aménagement d'un bassin pour le trempage du grain. Enfin, deux départs de canalisations ont été observés en correspondance de la bouche de la citerne. Si la destination – vers le sud – de la plus petite ne saurait être déterminée, la plus grande paraît avoir constitué un trop plein dont l'évacuation devait se situer dans la moitié orientale de la maison, probablement en lien avec la seconde citerne dont la bouche est visible dans le jardin.

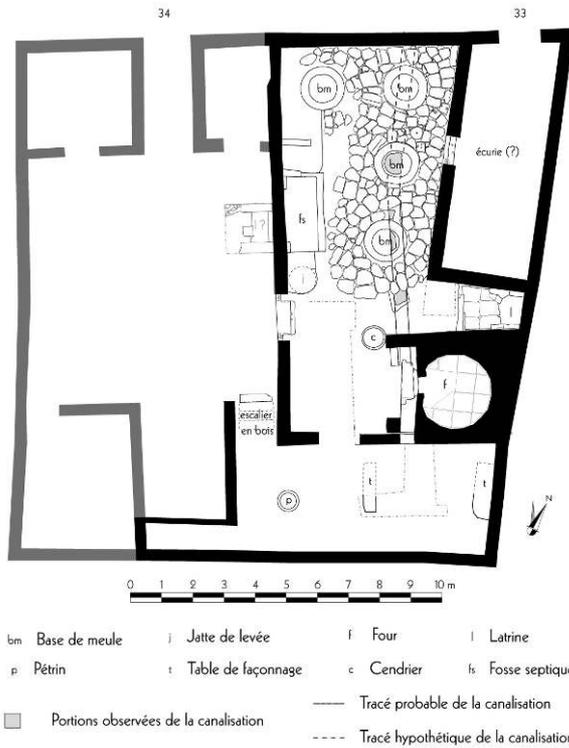
Fig. 13 - Pompéi *Pistrina*. Plan de la boulangerie VI 14, 33-34.

Relevé : S. Aho, E. Proudfoot, Th. Derrick ; DAO : R. Macario, N. Monteix ; échelle 1/100.

- 25 Située dans la maison immédiatement voisine de la précédente, cette boulangerie a bénéficié d'un nettoyage extensif dans la salle des meules et du four, ainsi que de nettoyages plus ponctuels dans l'atrium et dans la salle de pétrissage / façonnage (fig. 13).

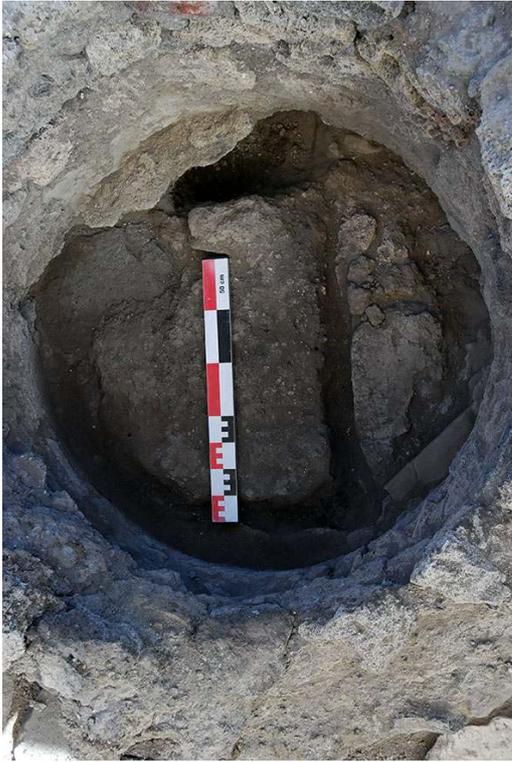
Fig. 14 - Pompéi *Pistrina*. Canalisation parcourant la salle des meules dans la boulangerie VI 14, 33-34 du nord au sud, vue à travers l'emplacement d'une meule laissé vacant.

Cliché pris du sud.

- 26 La boulangerie a été installée après de profondes modifications du plan préexistant comme en témoignent des murs en partie arasés et les sols mosaïqués ayant partiellement subsisté en avant du four. Lors de la création de la boulangerie, l'un de ces murs, orienté nord-sud, sert d'appui à une canalisation courant sous le dallage de basalte jusqu'à la rue. Son tracé a été observé depuis le pied du four jusqu'au mur septentrional en passant par les espaces laissés vides par l'absence des *catilli* dans les deux emplacements méridionaux (fig. 14). Pour protéger son passage, le mur septentrional est muni d'un arc de décharge. Le point d'aboutissement de cette canalisation dans la rue reste à déterminer.

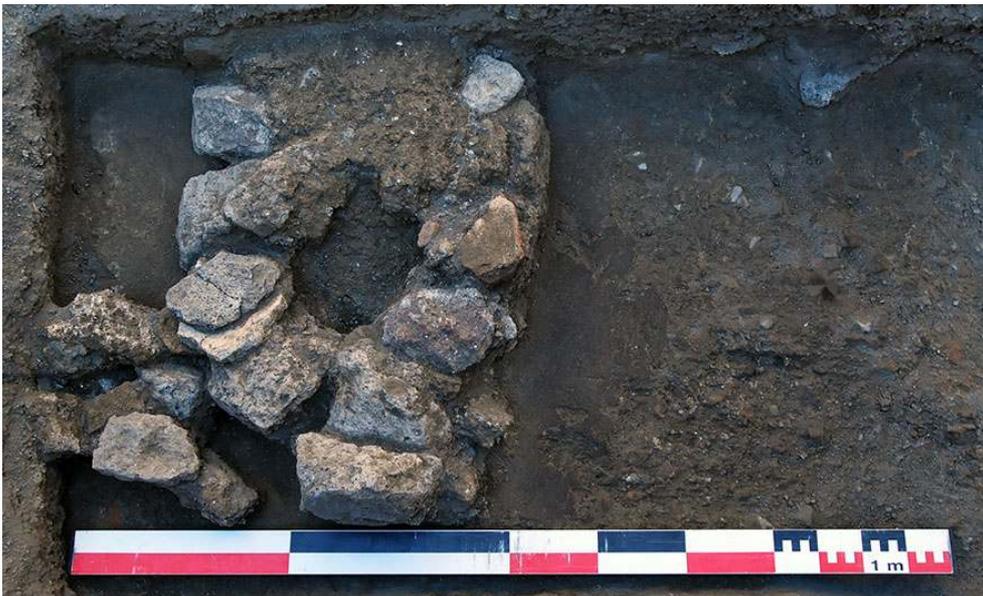
Fig. 15 - Pompéi *Pistrina*. Pied de table de façonnage dans la boulangerie VI 14, 33-34, disposé sans fondation sur le sol préexistant.

Cliché pris du sud.

- 29 Il a été difficile de mettre en évidence les traces par trop labiles des tables de façonnage. Un seul pied, simplement construit sur le sol préexistant, sans fondation, a été observé dans la moitié occidentale de la pièce (fig. 15). Il est évidemment nécessaire d'en restituer un second, sans toutefois pouvoir déterminer leur écartement. Enfin, il est inutile de revenir sur le pétrin, taillé dans un type de lave particulièrement tendre.

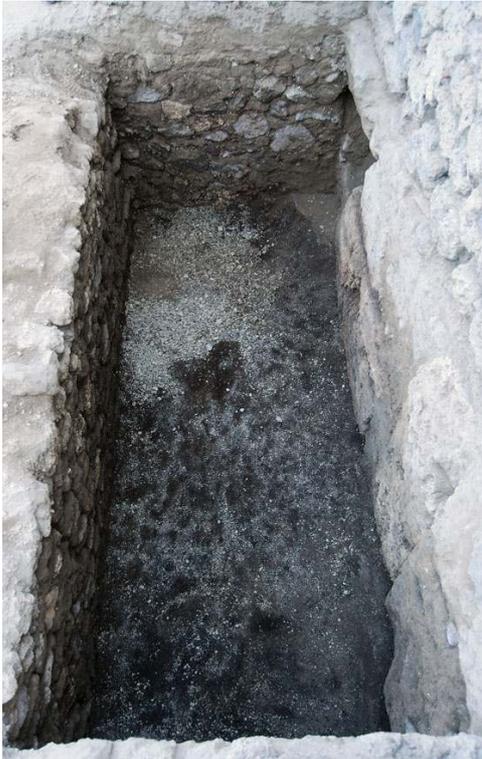
Fig. 16 - Pompéi *Pistrina*. Probable fosse septique en cours de fouille dans la boulangerie VI 14, 33-34.

Cliché pris du nord.
Cliché : S. Aho / ÉfR.

- 30 Un dernier aménagement doit être évoqué. Contre le mur occidental de la salle des meules, un important creusement maçonné, large de 1,05 m, long de 2,24 m et profond de 1,15 m, a été découvert rempli de *lapilli* non remaniés depuis l'éruption (fig. 16).

- 31 Lors de la fouille, de nombreux clous ont été découverts, très certainement liés à une couverture planchéiée. Le fond de ce creusement était recouvert d'une faible épaisseur (ca. 10 cm) d'une matière brune foncée. S'il faut considérer que cet ensemble a constitué une fosse septique, le tamisage de son contenu oblige à supposer qu'elle avait été au minimum curée peu avant l'éruption, voire qu'elle avait été abandonnée à ce moment. Tant la période de sa mise en place que la localisation des sièges de latrine posent problème. Il est possible que ces derniers se soient trouvés dans l'atrium. Le nettoyage effectué autour des deux murets alors visibles en surface a montré qu'ils avaient été intégralement restaurés et s'appuyaient sur du remblai moderne. En l'absence de véritable aménagement clair, cette question doit rester en suspens.

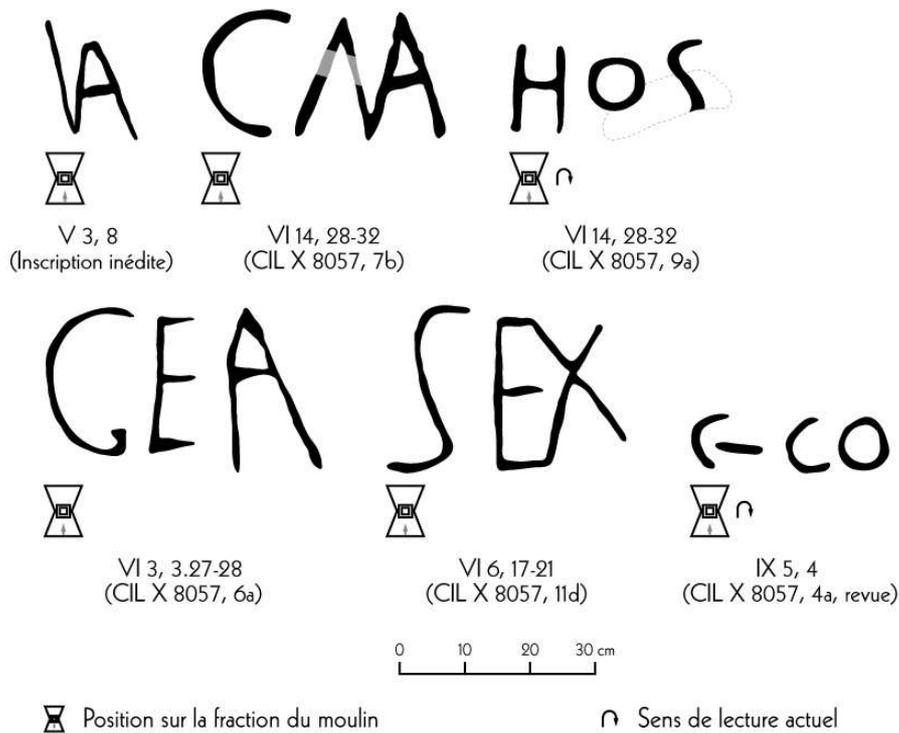
Fig. 18 - Pompéi *Pistrina*. Apogrophes des marques incisées sur des *catilli*.

Échelle : 1/10.

- 35 Dans le cadre du catalogage des différents éléments associés aux boulangeries, le relevé des marques sur meules a été initié durant cette campagne. Loin d'être inédites, ces inscriptions ont presque toutes déjà bénéficié de la lecture de H. Dressel, transcrite dans le volume X du *CIL*, sous le numéro 8057. Toutefois, la réalisation d'apoglyphes permet de compléter et parfois de revoir les lectures proposées. Surtout, l'analyse de ces inscriptions en contexte permet, par-delà quelques pertes et lacunes, d'esquisser un parcours de ces moulins entre la carrière et la boulangerie.
- 36 Pour l'heure, sous réserve d'achever les apoglyphes et la recension, aux trente-six inscriptions éditées par Mommsen, s'ajoutent cinq autres, non mises au jour au moment de l'édition du second volume du *CIL X* ou non observées. Quatorze inscriptions ont été revues, six apoglyphes réalisés (fig. 18).

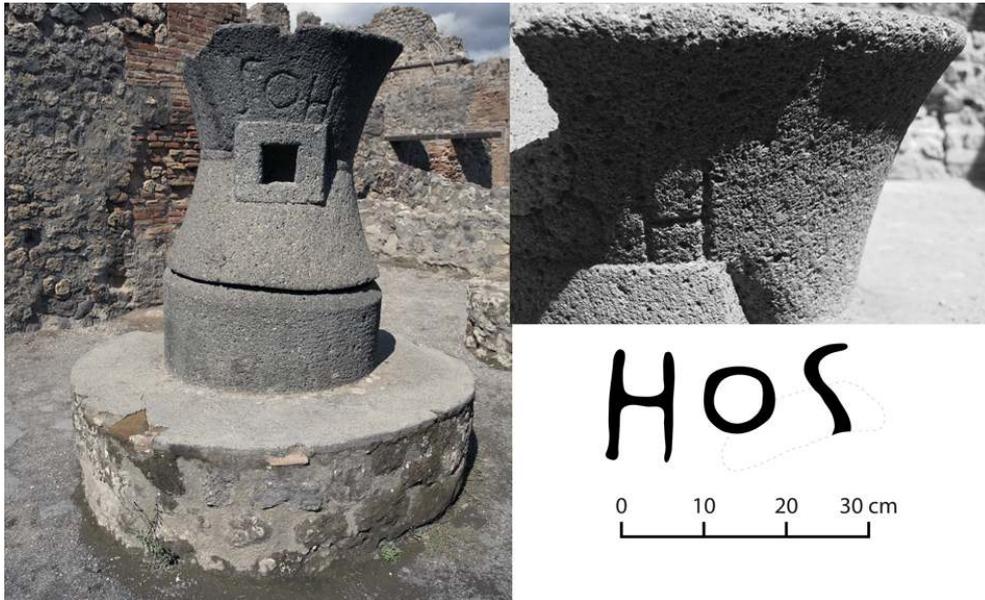
Fig. 19 - Pompéi *Pistrina*. Marque *Hos(...)* sur les *catilli* des boulangeries VII 2, 22 (à gauche) ; et VI 14, 28-32 (à droite), en remploi ; *CIL X*, 8057, 7 b.

À gauche, *CIL X*, 8057, 7 a ; à droite, en remploi, *CIL X*, 8057, 7 b.

- 38 Les inscriptions incisées peuvent être lues tant sur les *catilli* que sur les *metae*. Ces dernières sont toutefois plus rares (24 %) et plus difficiles à revoir en raison de leur possible dissimulation par le massif maçonné entourant la meule dormante. Quand elles sont sur le *catillus*, elles sont systématiquement disposées sous l'un des deux trous d'emmanchement (fig. 19), c'est-à-dire que le tronc de cône sur lequel elles se trouvent était posé au sol au moment de la gravure.

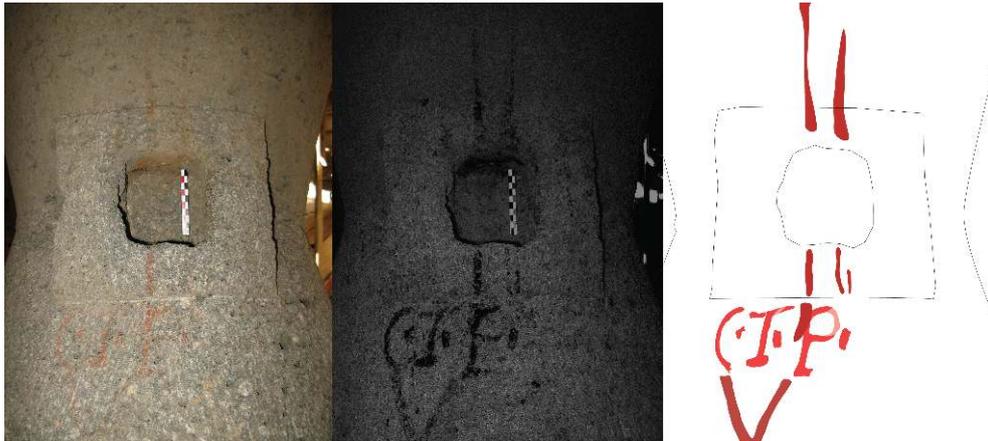
Fig. 20 - Pompéi Pistrina. *Catillus* dans la boulangerie des Chastes amants.

De gauche à droite : cliché initial ; cliché dont la balance des couleurs a été numériquement modifiée pour faire ressortir les rouges, passé en noir et blanc ; schéma d'interprétation du second cliché.

- 41 *A priori*, seul un unique exemple est préservé sur un *catillus* : la meule encore en place de la boulangerie des Chastes amants (IX 12, 6.8) offre deux inscriptions peintes à la lecture – à condition de modifier la balance des couleurs (fig. 20). La première, qui méritera d'être photographiée de nouveau avec un cadrage plus large, est très effacée et pourrait être un V. La deuxième, peinte dans un second temps, indiquerait le destinataire du *catillus* et

donc l'occupant ou le propriétaire de la boulangerie. Les trois lettres séparées d'un point se lisent C.I.P., que l'on développera en C(aio) I(ulio) P(olybio) ou C(aio) I(ulio) P(hilippo)⁸.
