Fouille préventive (2017)

# Saint-Émilion – Couvent des Cordeliers (phase 1)

Organisme porteur de l'opération : Hadès

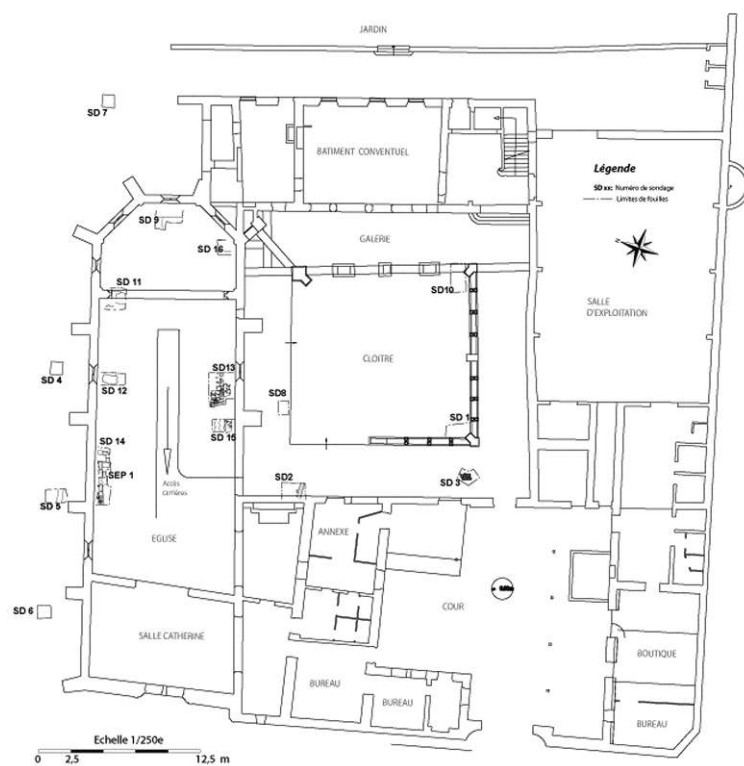
Fig. 1 – Plan de localisation des sondages

- 2 Seize sondages ont été réalisés dans un premier temps (fig. 1). Sur les cinq sondages ouverts dans le cloître, un seul s'est avéré positif avec la découverte d'un sol carrelé (13 cm de côté par 3 cm d'épaisseur), situé à seulement quelques centimètres du niveau de circulation actuel. Aucun caniveau maçonné n'a été découvert en bordure du jardin du cloître. Quatre sondages ont été ouverts le long du flanc nord de l'église. À part quelques niveaux de sols modernes et l'important apport de remblai constaté, aucune sépulture n'a été trouvée dans la cote préalable des travaux. Enfin, sept fenêtres archéologiques, réparties en fonction du cahier des charges, ont été entreprises dans l'église. Les trois sondages réalisés au niveau du chœur ont permis d'une part de dégager la fondation débordante du chevet à pan coupé et, d'autre part, de mettre au jour un mur arasé attestant que l'église primitive du xv<sup>e</sup> s. était dotée d'un chevet plat. Les quatre sondages ouverts dans la nef confirment, quant à eux, l'existence de vestiges bâtis antérieurs à l'installation des Cordeliers (fig. 2). Une sépulture d'enfant aménagée dans les gravats liés à la destruction des anciennes maisons y a par ailleurs été dégagée

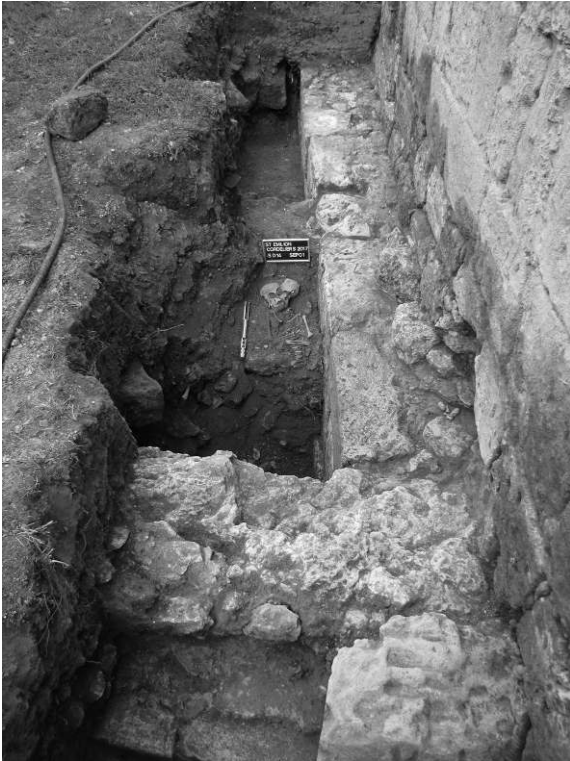
Fig. 2 – Mur antérieur à l'édification de l'église et sépulture d'enfant aménagée dans les gravats

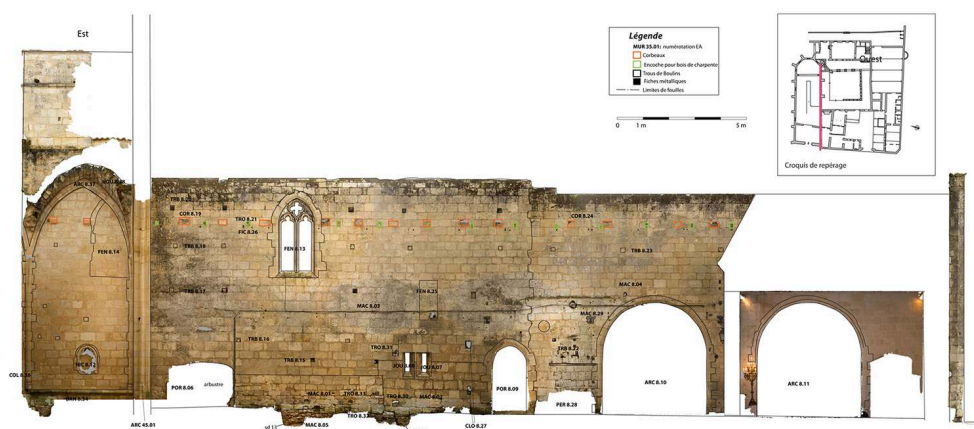
Fig. 3 – Analyse du bâti du mur intérieur sud de l'église

- 3 Le deuxième volet de cette intervention, concernant l'analyse du bâti de l'édifice de culte, a été effectué avec la collaboration d'Agnès Marin, archéologue, spécialiste du bâti, à partir des relevés par corrélation dense réalisés par Pascal Mora de la société Archéotransfert (fig. 3). La lecture attentive des élévations confirme que les murs latéraux de la nef s'appuient ou intègrent des maçonneries antérieures (XIII<sup>e</sup>-XIV<sup>e</sup> s.). La chapelle latérale sud constitue la partie la plus ancienne. Elle a été construite en intégrant les vestiges d'une maison bourgeoise dont la façade sur rue et l'extrémité occidentale du mur sud ont été conservées. Nous avons pu démontrer que l'église primitive a été bâtie en deux étapes délimitées par les lignes de suture visibles sur les murs nord et sud de la nef. Ces dernières indiquent des arrêts temporaires liés à l'organisation technique du chantier. Le mur nord de la chapelle a été démonté lors de l'avancée du chantier vers l'ouest et repoussé plus vers le sud avec l'aménagement de deux grandes arcades, le tout aligné sur le mur sud de la nef. La lecture du bâti, conforté par un sondage préliminaire, atteste que l'église primitive était dotée d'un chevet plat. La construction d'un chevet à pans coupés vouté d'une croisée d'ogives est intervenue dans un second temps (vers 1500) entraînant l'obturation de la baie aménagée dans le mur sud du chœur.
