### **Port-Louis – Bétin**

Opération préventive de diagnostic (2012)

**Fabrice Casagrande**

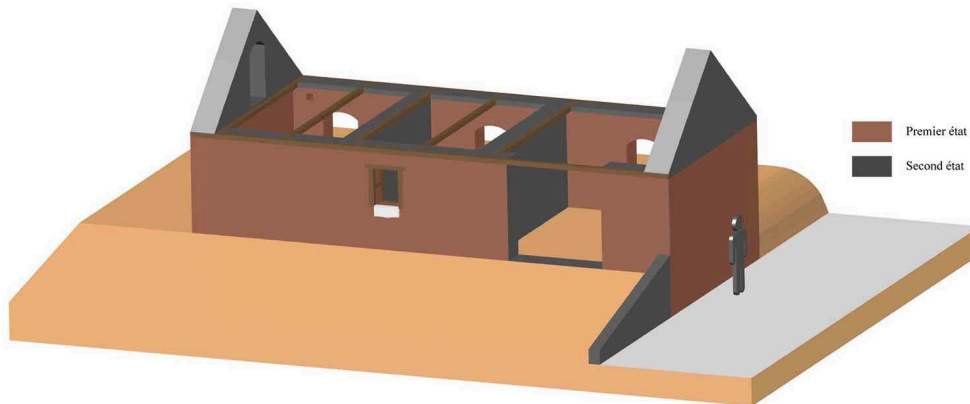
Fig. 1 – Proposition de reconstitution du bâtiment en limite d'emprise du diagnostic

- 2 Quelques objets industriels ou de la vie quotidienne (bouteilles en verre, céramique de raffinage avec initiales « BF ») ont été découverts dans les sédiments, préservés des bouleversements qui sont intervenus sur le terrain (prélèvement de terre, labours, etc.). Au cours de cette opération quelques observations ont été faites sur des vestiges bâtis appartenant à l'habitation Bétin, proche de la limite d'emprise (Parisis, Parisis 2008). Il s'agit d'une ancienne bâtisse en ruine qui présente en façade trois portes en plein cintre (fig. 1). L'unité de mesure utilisée pour sa construction est le pied tel qui était utilisé avant 1791. Formant un L avec une belle maison de maître en bois aujourd'hui disparue, cette bâtisse devait abriter les communs, lesquels comprenaient sans doute la cuisine. Cette organisation semble déjà exister lorsque la carte des Ingénieurs du Roi est dressée entre 1764 et 1768. Le quartier des esclaves est figuré sur cette dernière au nord du bâtiment. Dans la pente du morne étaient édifiées les installations industrielles et, à l'apex de la crête, le moulin à vent. Au fond du vallon, zone inondable, des mares ou petits étangs collectaient les eaux pluviales. Il s'agissait très certainement d'une habitation-sucrierie de taille modeste.
