une revue Gallia
Centre-Val de Loire | 1998

Merigny – Prieuré de Puychevrier

Sondage (1998)

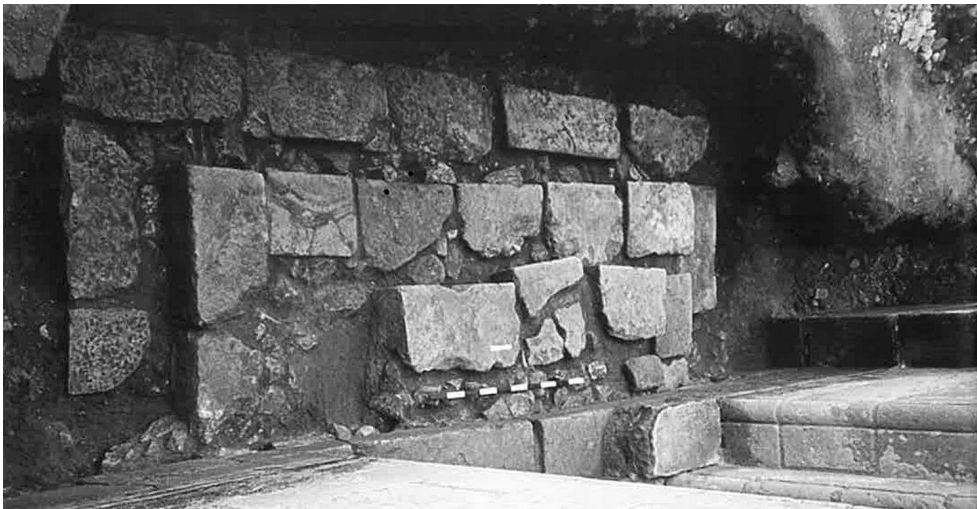
Fig. 1 – Vue verticale des marches Us 02, prise du sud

- 12 Les marches devant le portail sont recouvertes par les remblais et un drain orienté nord-sud est mis en place devant la porte occidentale, évacuant les eaux pluviales. Deux murs sont construits et appuyés contre la chapelle. L'un de ceux-ci est probablement un mur de clôture, car il prolonge la ligne de la façade occidentale vers le nord, reprenant ainsi la fonction du contrefort primitif. Le deuxième mur pourrait représenter une réfection du mur nord de l'hôtellerie (servait-il de mur solin pour une structure en pans de bois ?). En tout cas, sa construction est contemporaine à la mise en place du drain.
