Hérisson – Place de la République et ruelles adjacentes, rue des Cueils

Opération préventive de diagnostic (2022)

Labalme M. 2022 : *Hérisson : place de la République et ruelles adjacentes, rue des Cueils : Auvergne-Rhône-Alpes, Allier, 03127* : rapport de diagnostic, Moulins, Sapda.

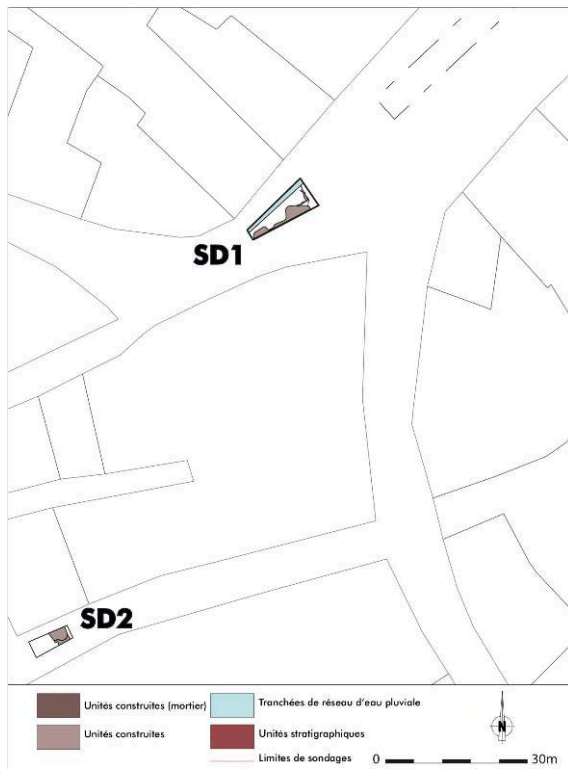
Fig. 1 – Implantation des sondages 1 et 2

Place de la République et rue de l'Ancienne Caserne.

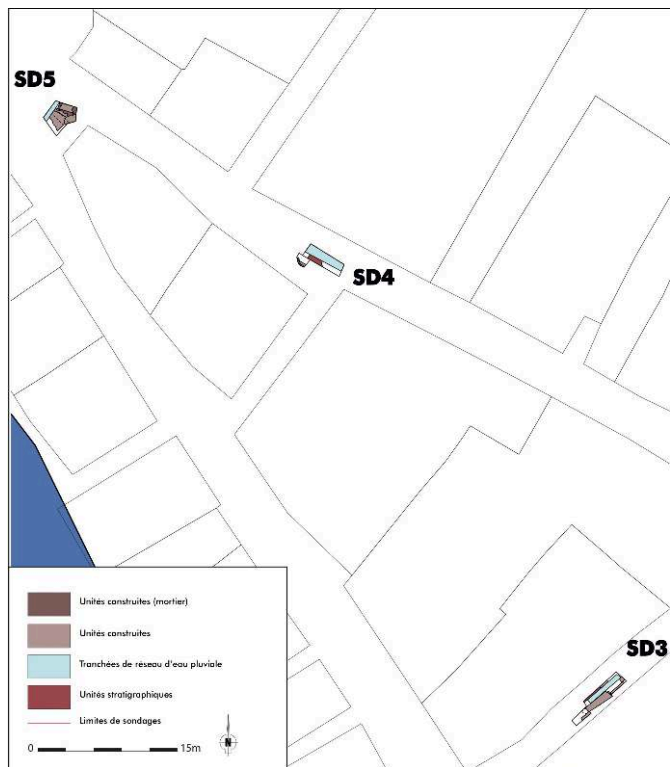
Fig. 2 – Implantation des sondages 3, 4 et 5

Rue du faubourg de la Varenne, rue Tardy et à l'angle de la rue Tardy et de la rue des Cueils.
DAO : M. Labalme (Sapda).

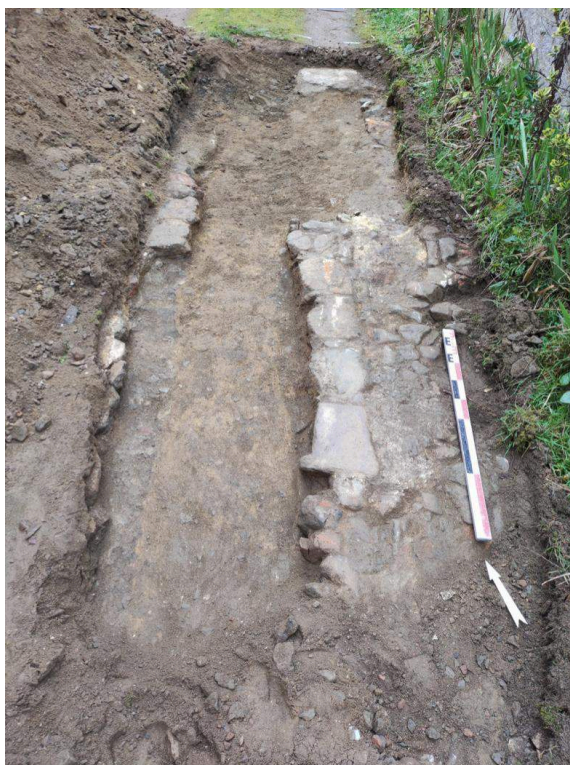
Fig. 3 – Vue générale de F 3002 et F 3003, de l'UC 323 et US 324

Sondage 3, rue du faubourg de la Varenne.
Cliché : L. Goncalves (Sapda).

- 2 Les premiers résultats de ces différents sondages montrent la présence de niveaux de circulation antérieurs constitués de pavés (galets de granite) relativement imposants. Malgré une faible profondeur d'enfouissement, les différents niveaux de circulation mis au jour semblent essentiellement dater de la période médiévale. Dans la majorité des sondages, ils se trouvaient directement établis sur le substrat sableux.

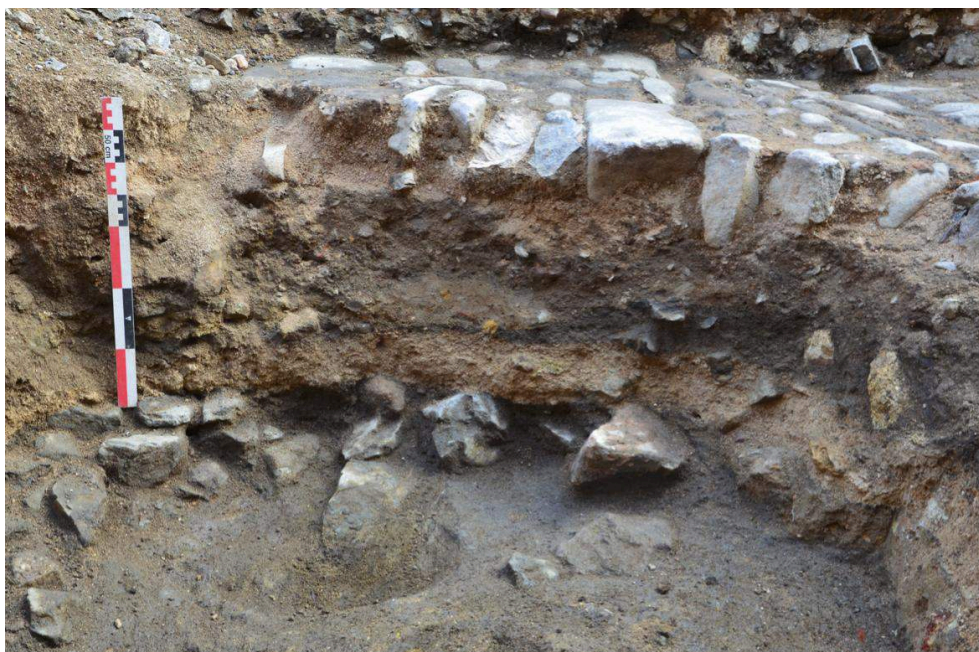
Fig. 4 – Coupe nord-ouest – sud-est des différents niveaux successifs

Sondage 1, place de la République.
Cliché : L. Goncalves (Sapda).

- 3 Place de la République, il a été possible de percevoir des niveaux conservés sur une profondeur plus importante, sans atteindre le substrat pour des raisons de sécurité. Ce sont des niveaux successifs de circulation, accompagnés de remblais et de traces de probable réfections de voies. Les surfaces ouvertes étaient trop étroites pour appréhender d'autres types de structures, mais il n'est pas interdit de penser que des traces d'habitation puissent exister aux abords de ces différents vestiges de voiries.
