### **Allinges – Château-Neuf**

Prospection thématique (2013)

# Allinges – Château-Neuf

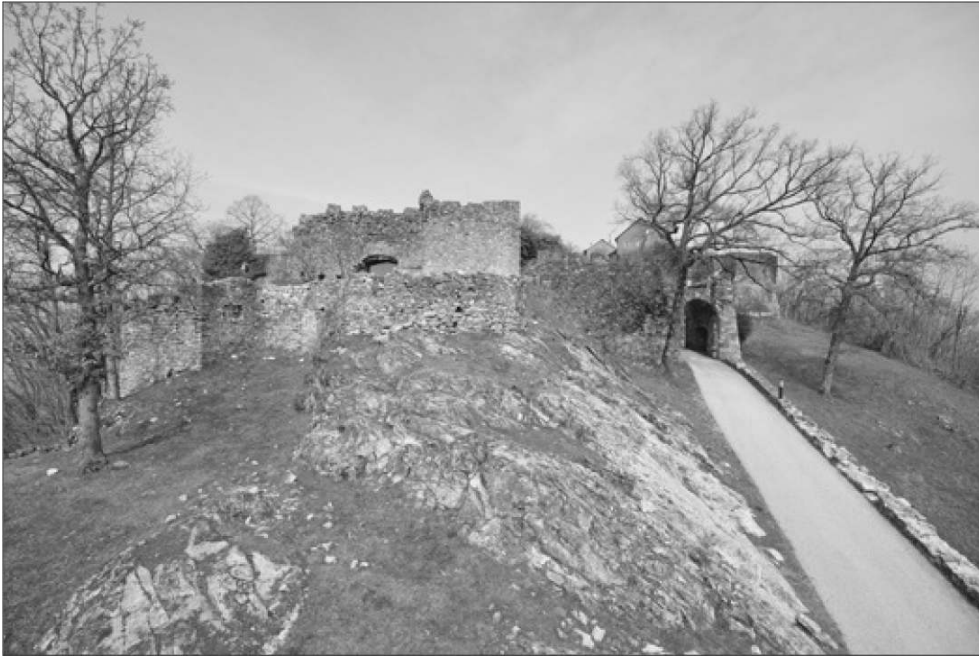
Fig. 1 – Entrées du château, avec les trois états présents

- 4 On observe ainsi dans un premier temps une tour fermée de forme quadrangulaire en lien avec une première enceinte castrale. Nous accédons à cette tour par une porte en plein cintre, donnant dans le bourg. Elle est composée d'au moins un étage donnant possiblement accès à une structure de type hourd. Cette hypothèse est confirmée par la présence de deux portes en plein cintre ouvrant sur l'extérieur de la tour ainsi que par des traces de poutres. Cette tour est complétée à l'ouest par un portail imposant inséré dans la courtine. Il fonctionne avec des vantaux de bois, aujourd'hui inexistant, fermés par une poutre dont l'emplacement de retrait est aujourd'hui encore visible. Ce dernier mesure 3,60 m de long pour un entraxe du portail égal à 3 m ce qui laisse 30 cm de débord de chaque côté du portail, longueur suffisante au blocage des portes. Cet ensemble est par la suite doublé par une barbacane de forme arrondie comprenant un nouveau portail plus en avant fonctionnant avec un chemin taillé dans le rocher. Le niveau de sol actuel à l'intérieur n'est pas représentatif et devait se trouver entre 1,50 et 2 m plus bas au vu de la différence de niveau entre l'arase des murs et le niveau extérieur des sols. Les défenses sont à nouveau augmentées plus tardivement avec un feuilletage de l'enceinte au sud ainsi qu'à l'est du bourg castral, feuilletage bien visible au niveau de l'entrée actuelle ainsi qu'à l'intérieur de la tour ouverte à la gorge. En effet, on observe une alternance entre un feuilletage interne (à l'est) et un feuilletage externe (au sud). S'ensuit une nouvelle phase de fortification des défenses et un nouvel accès, au sud du château, avec la création d'une seconde barbacane. Elle s'appuie sur le feuilletage et fonctionne avec une nouvelle porte au rez-de-chaussée de la tour. Cette dernière est construite en arc brisé ce qui impliquerait un *terminus post quem* au dernier tiers du XII<sup>e</sup> s. Cette barbacane de forme quadrangulaire présente un système d'accès complexe comprenant une tour porte avec pont-levis, herse et vantaux de bois clos par une poutre.

- 6 Les résultats de cette campagne de prospection et d'étude de bâti montrent la complexité et l'évolution sur le site de Château-Neuf d'Allinges. Cela laisse entrevoir de nombreuses phases de construction malgré des destructions, inhérentes au temps, ou humaines, au cours des siècles. Cependant les élévations encore en place permettent de se faire une idée des lieux dans le temps et de proposer une restitution des bâtiments et de l'organisation des défenses et des accès du site. Ainsi, nous avons pu mettre en évidence trois états de construction différents.
