# Mérinchal – 2 rue du Château

n°3262

Jacques Roger

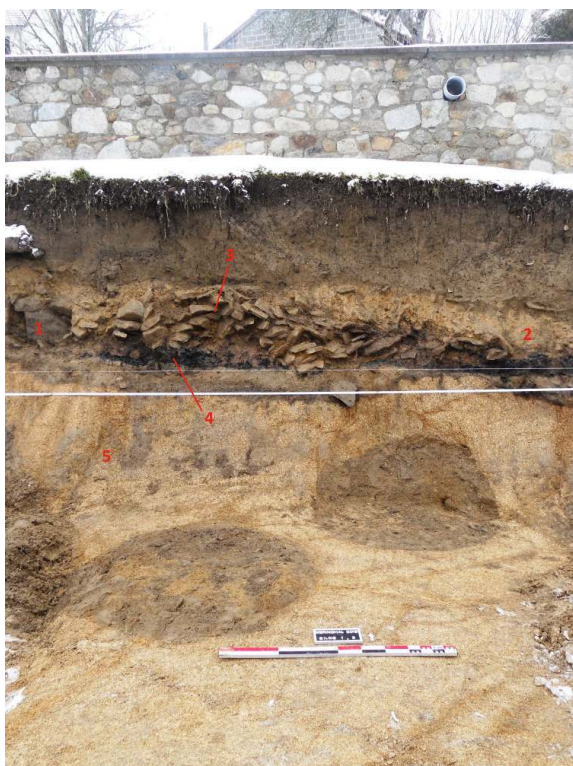
Fig. 1

Vue de la coupe stratigraphique au nord du terrain : on peut apercevoir le comblement interne du bâtiment (1 : mur nord ; 2 : niveau argileux ; 3 : dallettes de grès ; 4 : niveau de planches carbonisées ; 5 : terrain naturel). Au premier plan, deux fosses-silos à l'intérieur du bâtiment (mire de 1 m).

- 2 Il a donc été possible de mettre en évidence l'existence d'un bâtiment construit à flanc de colline dont les dimensions ne peuvent être restituées avec certitude ; néanmoins, avec 12 m de long identifiés, il ne semble guère pouvoir s'étendre au-delà de trois à quatre mètres supplémentaires vers le sud-ouest, en raison de la présence d'un fossé (soit un bâtiment pouvant atteindre une quinzaine de mètres de long). Sa largeur est en revanche plus difficile à évaluer mais doit s'échelonner entre 5 et 6 m pour l'espace interne. Sa construction semble soignée si l'on en juge par la qualité des fondations, construites en dur et maçonnées avec un mortier de terre à base d'argile orangée (largeur du mur :

0,50 m ; hauteur conservée : 0,50 m). Pour autant, ses élévations peuvent fort bien avoir été constituées de matériaux périssables telles que des parois en terre et bois, comme pourrait le laisser suggérer la couche de scellement (US 101) constituée d'une terre argileuse et l'absence de pierres dans ces niveaux. Quelles que soient ses façades, elles étaient recouvertes par un placage en chêne, comme le montrent les nombreux éléments de bois carbonisés dans la couche sous-jacente (US 102) (fig. 2). Sa couverture ne peut être définie, bien qu'il ne s'agisse vraisemblablement pas d'une toiture en tuiles. La présence de dalles en grès (?) contre le mur pourrait indiquer une possible couverture, à moins qu'il ne faille imaginer pour ces éléments une relation avec des encadrements d'ouvertures ou un aménagement dans la partie supérieure de l'élévation. Le sol du bâtiment est un niveau de terre battue. Quelques installations existent à l'intérieur, avec la présence d'une sole de foyer et de possibles trous de poteaux ou piquets supportant des équipements en matériaux périssables. Les cinq silos repérés semblent également fonctionner avec ce bâtiment. Le mobilier mis au jour est assez pauvre, avec quelques fragments de céramique dont certains ont servi pour la sole d'un foyer.

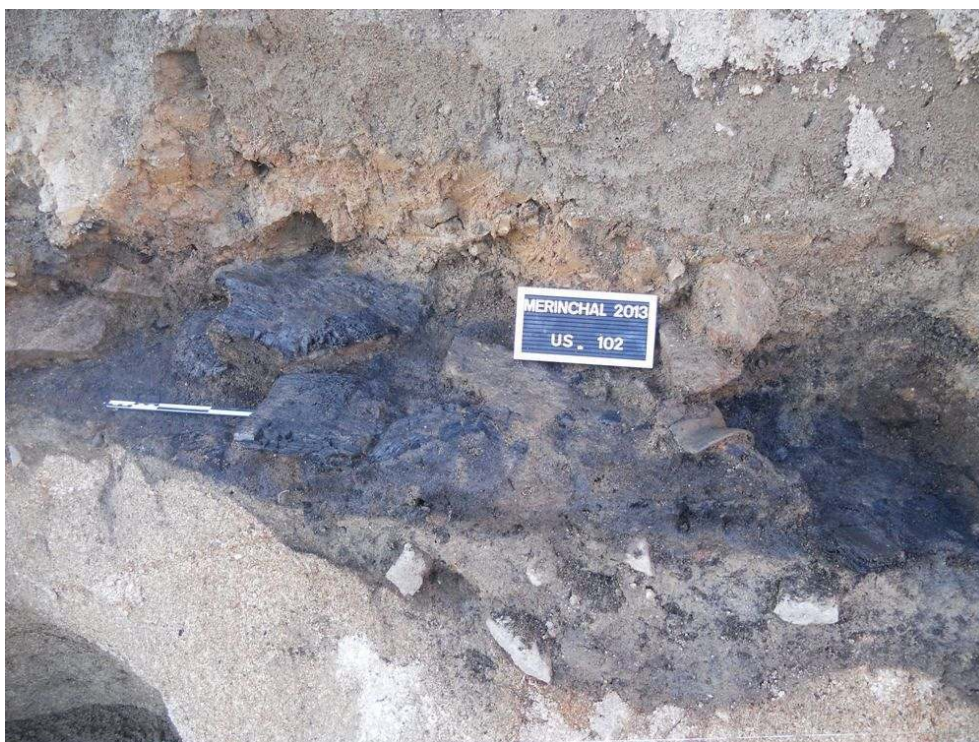
Fig. 2

Vue de la couche US 102 contenant les planches de chêne carbonisées. Au-dessus, le niveau argileux (mire de 0,30 m).
