## **ADLFI. Archéologie de la France - Informations**

### **Limoges – Place de la République, phase 1**

Fouille préventive (2020)

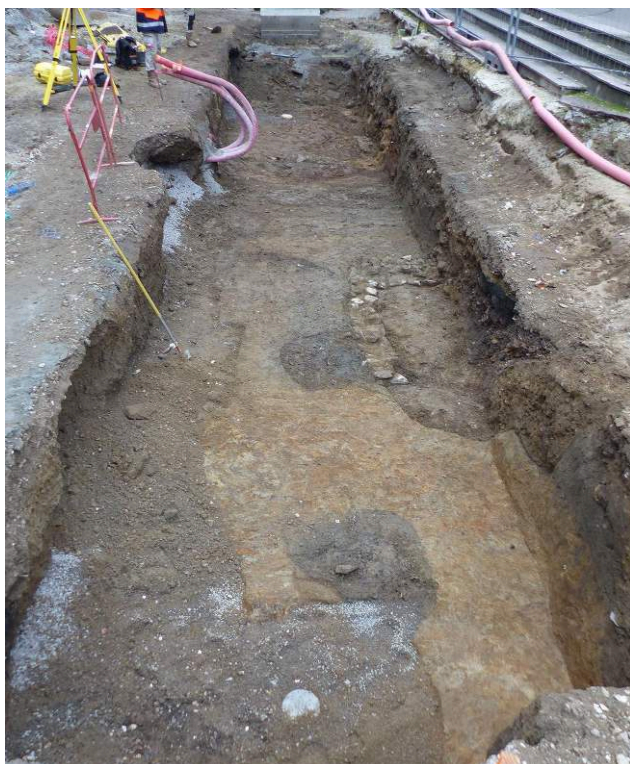
Fig. 1 – Rue Fitz-James (tranchée 35) vue du nord-ouest

Des silos et une cave s'ouvrent dans le substrat de gneiss.

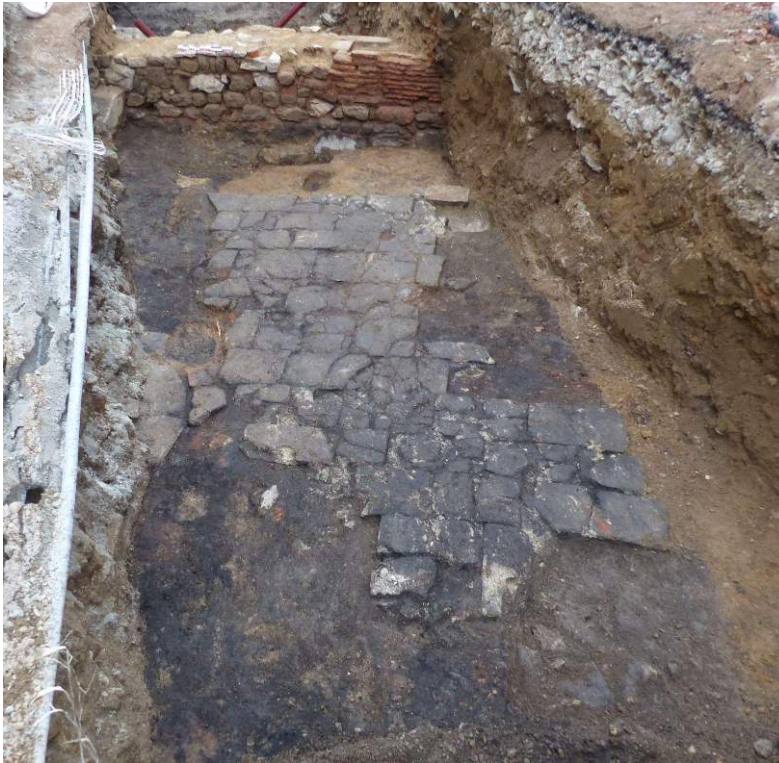
**Fig. 2 – Dallage d'une salle contigüe à l'ouest du grand réfectoire de l'abbaye, rue de la Terrasse (tranchée 68) vue du sud-ouest**

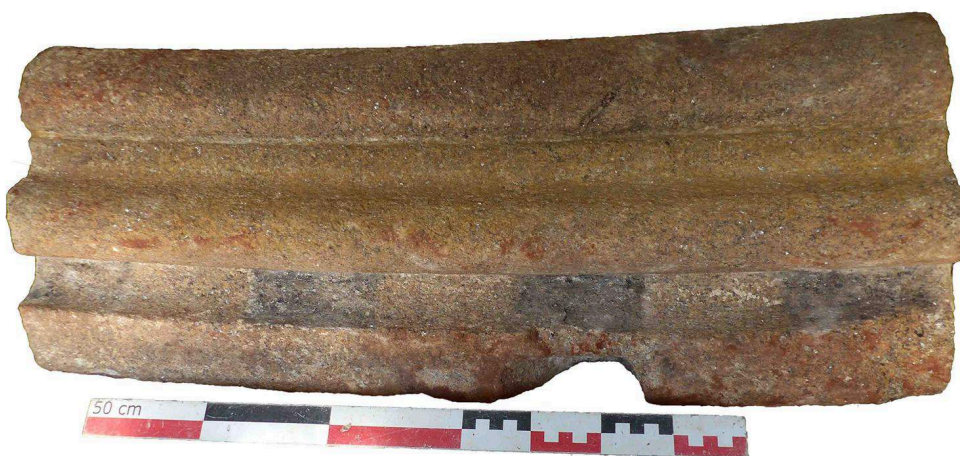
**Fig. 3 – Bloc mouluré et peint extrait du comblement de l'espace du réfectoire de l'abbaye, rue de la Terrasse (tranchée 68)**

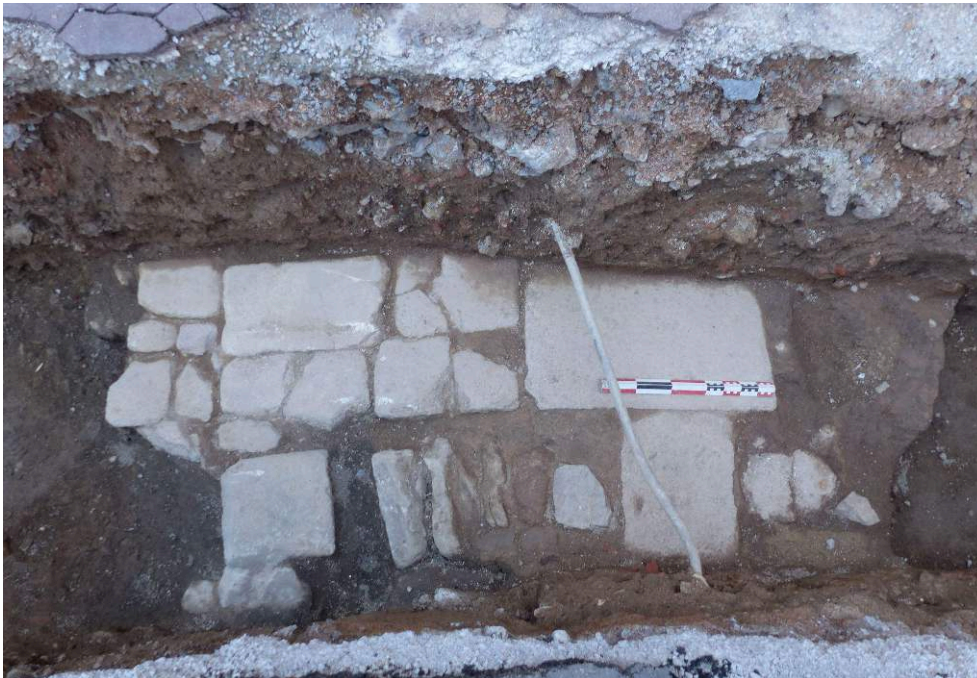
- 7 Dans la partie ouest de la place de la République, la plupart des tranchées ont été arrêtées sur les niveaux liés à l'abbaye ou sur l'arase des murs. Des lambeaux de dallage et un mur appartiennent probablement à la galerie occidentale du grand cloître (fig. 4).

**Fig. 4 – Pavage de la galerie ouest du grand cloître, à l'ouest de la place de la République (tranchée 60)**

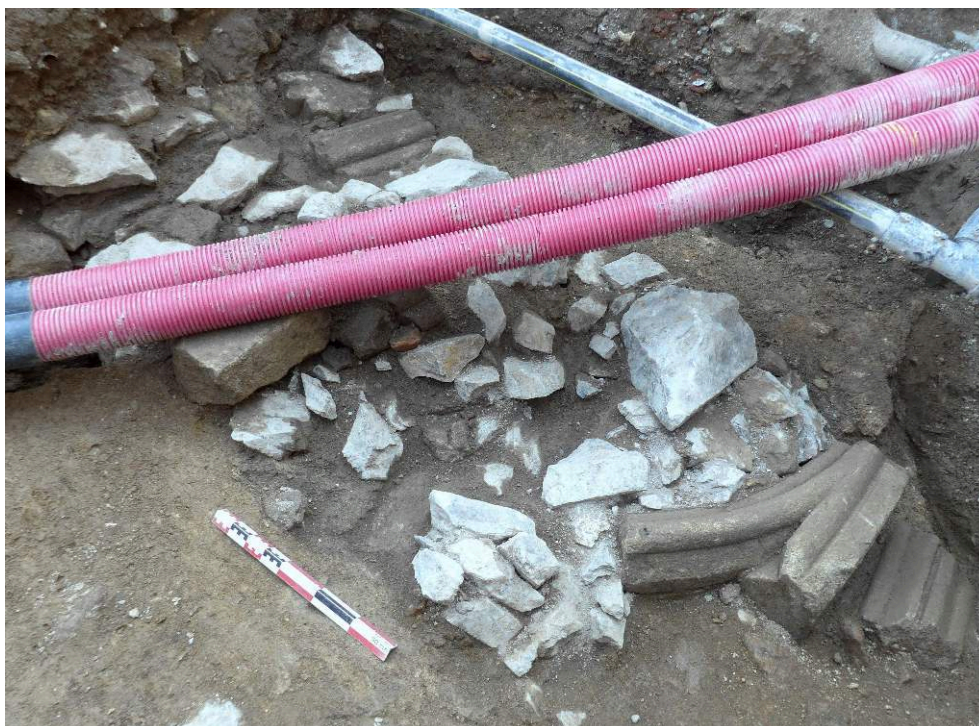
Une fondation sommaire remployait des blocs moulurés qui pourraient avoir constitué les remplages des voûtes de la galerie du grand cloître (fig. 5). Des feuillures creusées dans la pierre pourraient en outre indiquer que des vitrages ou des vitraux comblaient les espaces vides. Dans la partie sud de la rue, autour de la crypte, plusieurs maçonneries sont à rattacher avec celles situées dans la crypte elle-même. Une seule sépulture coffrée de carreaux de terre cuite a été découverte appuyée contre le mur nord de l'abbatiale du Sauveur. Une seconde phase de travaux a été engagée en 2020 dans les rues au sud de la place de la République, ainsi qu'une fouille sur la place Fournier. Toutes ces interventions associées à celles menées en 2015 et 2016 sur l'abbatiale elle-même vont permettre de mieux cerner l'évolution de l'abbaye Saint-Martial ainsi que son environnement immédiat. Les plans de la fin du XVIII<sup>e</sup> s. pourront également être complétés. À terme, c'est tout un quartier de la ville médiévale qui sera mieux appréhendé.

Fig. 5 – Fondation remployant des blocs de la galerie du cloître, à l'ouest de la place de la République (tranchée 60)
