Juvigny-sous-Andaine – Jardin de la Tour de Bonvouloir

n°3463

operation Diagnostic (EV)

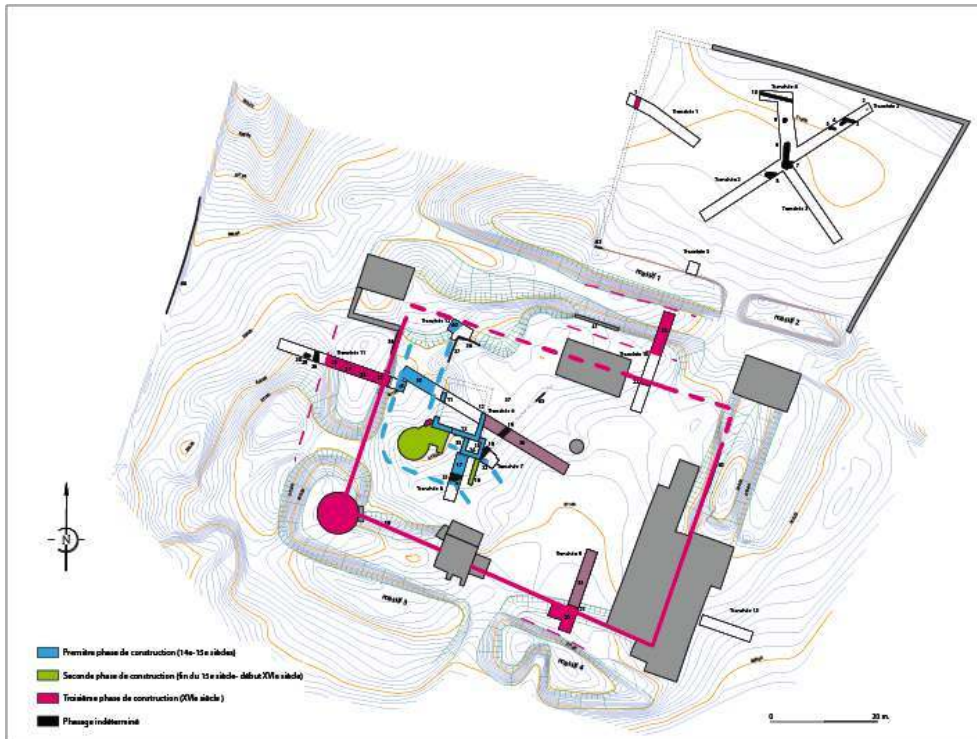
Fig 01

Jardin de la Tour de Bonvouloir, plan phasé
 DAO : L. Vipard (Inrap)

- 2 Un premier état du château antérieur à la construction de la tour et de la guette à la fin du XV^e s. ou au début du XVI^e s. a été mis en évidence avec un premier système de fossés. Cette hypothèse repose sur la situation de deux fossés remblayés vis-à-vis de la tour et de la datation du dépotoir découvert dans le fond du fossé méridional qui s'est constitué durant le XV^e s. d'une manière large, voire dès le XIV^e s.
- 3 Le logis est aussi à intégrer à cette première phase. En effet, le premier ensemble fossoyé semble le ceindre à l'ouest et au sud, et la tour carrée découverte accolée au sud-est du logis s'assoit pour partie dans le fossé méridional. L'aire de cette première enceinte est indéterminée. Au mieux, peut-on supposer qu'elle s'inscrit au sein de l'assiette actuelle du château.

- 4 La seconde phase correspond à un réaménagement du château à la toute fin du Moyen Âge avec la construction de la tour et de la guette, et le remblaiement d'une partie des fossés primitifs.

- 5 Très rapidement après, durant le XVI^e s., une troisième phase de construction du château est mise en œuvre avec l'édification de l'enceinte qui façonne encore aujourd'hui l'aspect du site. L'enceinte finale du château au XVI^e s. apparaît comme un quadrilatère d'environ 2900 m², ceint de fossés qui sont entièrement réaménagés, au moins à l'ouest. Les limites du diagnostic n'ont pas permis de vérifier si le creusement des autres fossés toujours visibles date de cette dernière phase d'aménagement ou des phases précédentes.

- 6 L'enceinte est constituée de murs en escarpe de 70 à 80 cm de large sur les côtés ouest, sud et est, et elle intègre au moins une tour circulaire dans son angle sud-ouest. Au nord, le mur d'enceinte est en retrait du fossé.
