Vesoul – 4 rue Serpente

Opération préventive de diagnostic (2008)

Claudine Munier

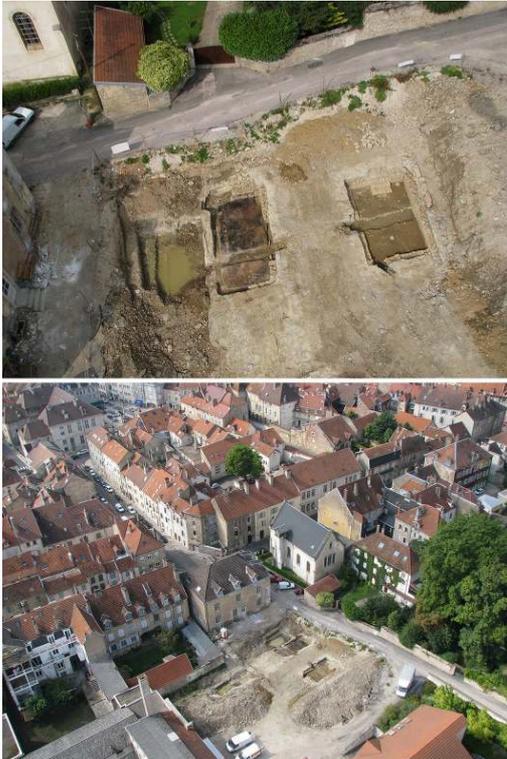
Fig. 1 – Vue aérienne du chantier et situation par rapport au quartier actuel

- 2 Ce diagnostic positif a donné lieu à une fouille, réalisée en septembre 2008. La maison mise au jour lors du diagnostic côtoie une seconde maison à l'est de la première (fig. 1). Il s'agit plus exactement de caves, puisque les constructions maçonnées en pierres sèches observées sont installées dans le substrat marneux (« schistes carton »). La profondeur des maçonneries détermine en effet des caves semi-enterrées. Ces deux caves étaient comblées de divers remblais qui ont pu être rapidement examinés après démontage du mur moderne les recoupant. La présence de matériaux de construction dans ces remblais permet de confirmer le piégeage d'une partie de la démolition des élévations dans les caves. Ces deux maisons sont orientées nord-ouest – sud-est, leurs limites sud étant parfaitement alignées, contrairement à leur limite nord-ouest (fig. 2). La présence d'un accès à la cave par une descente d'escalier sur le petit côté nord suggère la présence d'une rue ou d'un chemin sous l'actuelle rue Serpente. L'abandon de ces maisons à la suite d'un incendie semble évident : l'argile servant à la confection du torchis a cuit, ainsi que le sol de la cave ouest qui a livré une fine couche de charbon de bois provenant peut-être d'un plancher calciné. La présence de traces de feu est également visible sur les maçonneries.

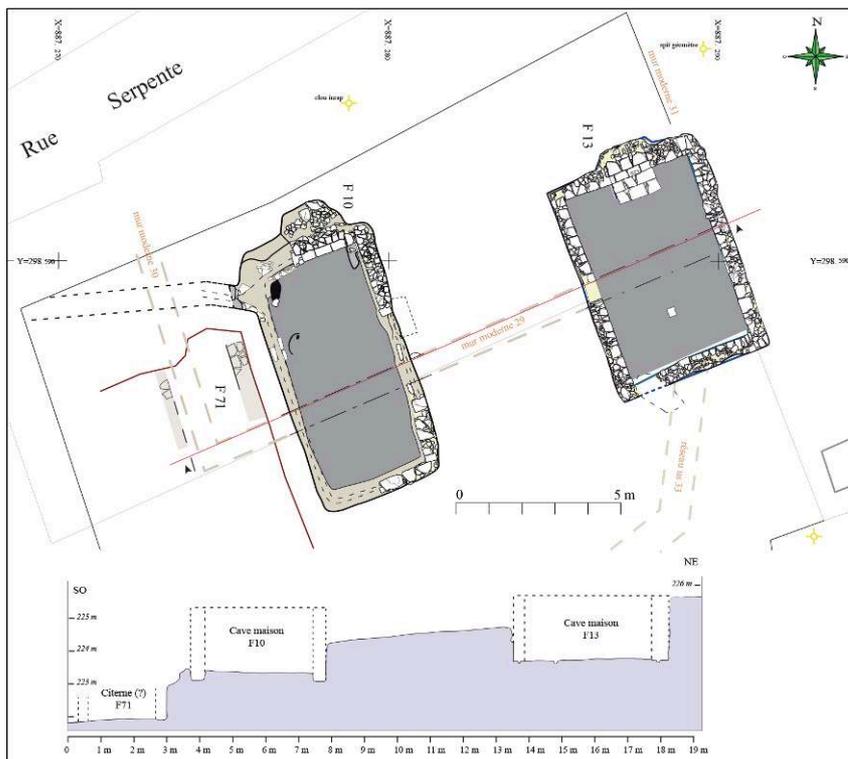
Fig. 2 – Présentation des structures (plan et profil)

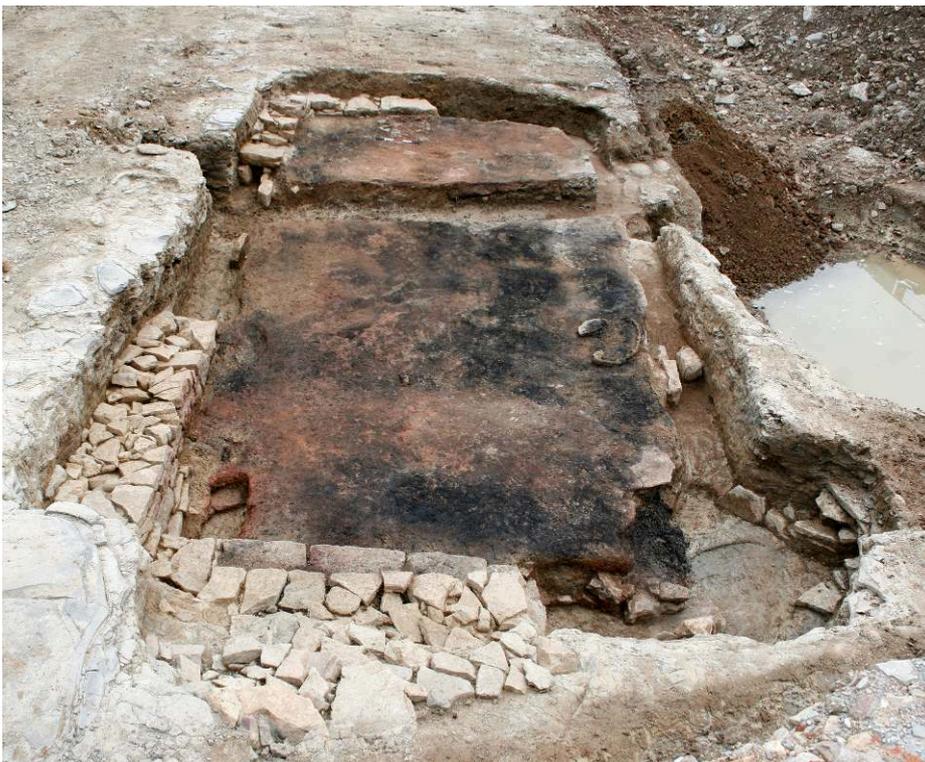
Fig. 3 – Maison ouest vue depuis le nord

La maison ouest (fig. 3)

- 4 La cave maçonnée semi-enterrée de cette maison rectangulaire atteint une superficie hors tout de 32 m² (4 x 8 m) pour 21 m² au sol (3 à 3,20 x 7 m). Elle est creusée sur une profondeur de 1 m dans le substrat marneux et sa maçonnerie est aménagée de canaux périphériques d'évacuation d'eau (fig. 4). Les matériaux découverts dans les remblais comblant la cave incendiée permettent de restituer des parois en pans de bois fondées sur la maçonnerie, le sol étant en plancher. L'absence de matériaux de couverture va dans le sens d'une toiture en matière périssable : le chaume, sans doute, ou les tavaillons. Un canal large de 50 cm part en diagonale vers l'extérieur depuis l'angle nord-ouest. Un cerclage de tonneau a été découvert sur le sol de la cave, ainsi que des éléments d'huissierie et de serrurerie en fer (dont un élément de cadenas).

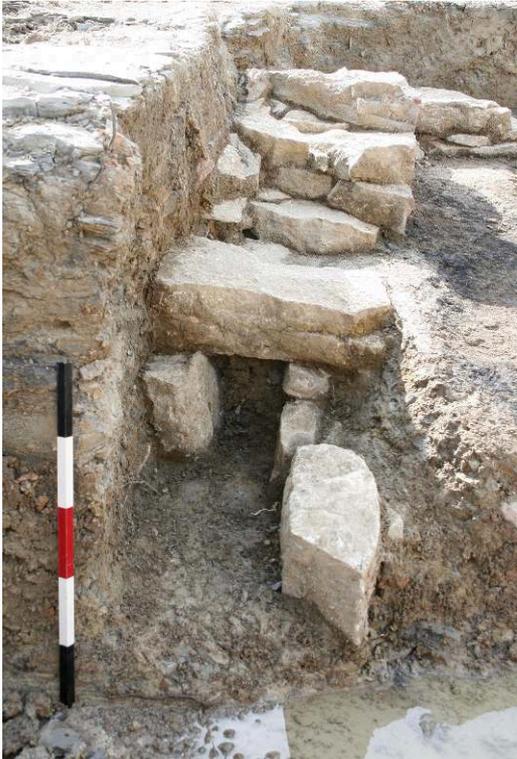
Fig. 4 – Canal d'évacuation des eaux de ruissellement intégré aux maçonneries de la maison ouest

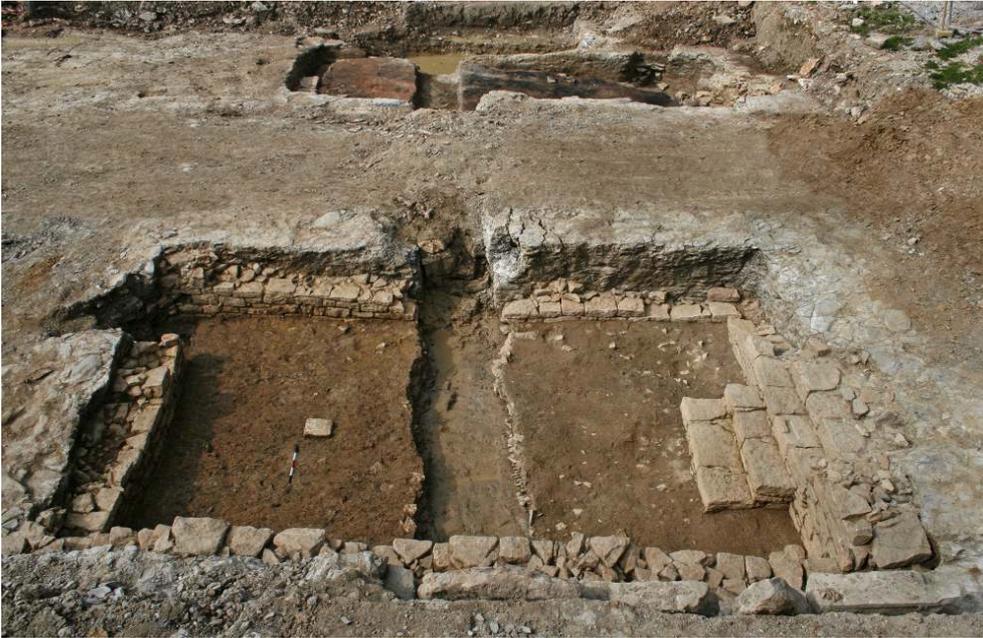
Fig. 5 – Maison est vue depuis l'est

La maison est (fig. 5)

- 5 Comme la précédente, cette maison de plan rectangulaire possède une cave creusée dans le substrat, mais sa mise en œuvre est beaucoup plus soignée. Le creusement initial correspond à un rectangle de 6,80 x 4,80 m auquel il faut ajouter un talutage large d'un peu moins de 2 m sur le côté nord pour aménager l'escalier. De superficie quasiment équivalente (32,64 m² hors tout et 22 m² d'espace « habitable »), son plan est légèrement plus ramassé. Elle adopte également un système de drainage de l'eau aménagé sous ses maçonneries : un petit canal d'évacuation des eaux de ruissellements est creusé dans le substrat sur 15 cm de largeur et 5 à 6 cm de profondeur, puis la maçonnerie est construite sur ce petit canal pour en doubler la hauteur d'ouverture (fig. 6).

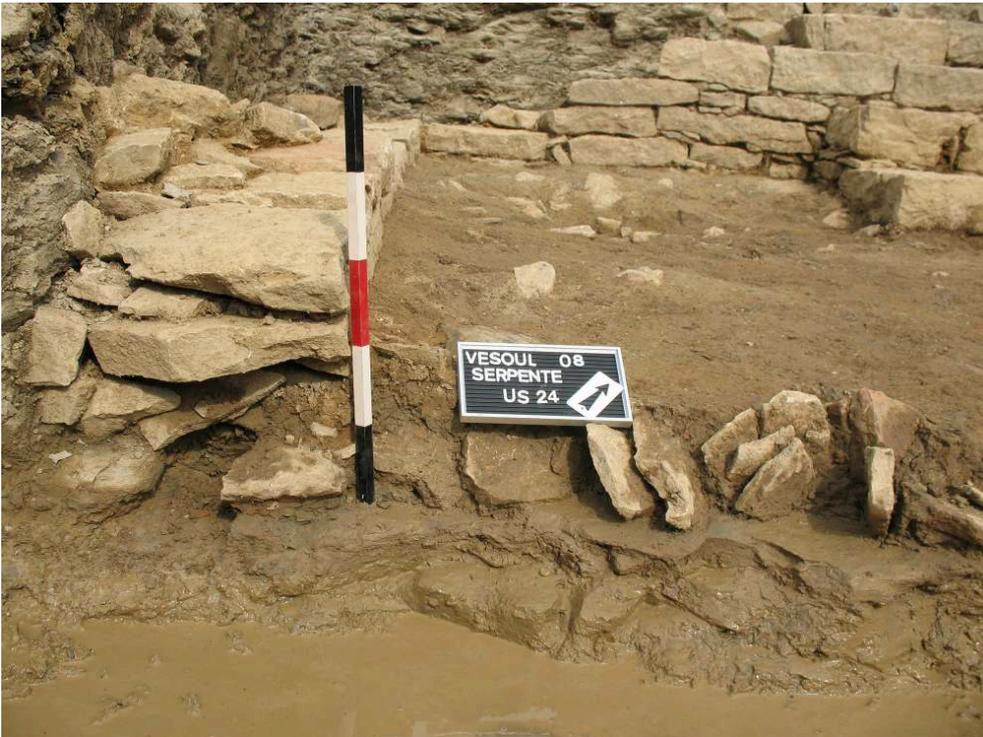
Fig. 6 – Canal d'évacuation des eaux de ruissellement intégré aux maçonneries de la maison est et sol sur son radier

- 7 Le sol est constitué de terre battue aménagée sur un radier de pierres posées en hérisson (fig. 6) qui intègrent, depuis la base de l'escalier et sur 3,50 m de longueur, un petit canal central d'écoulement des eaux de ruissellement.

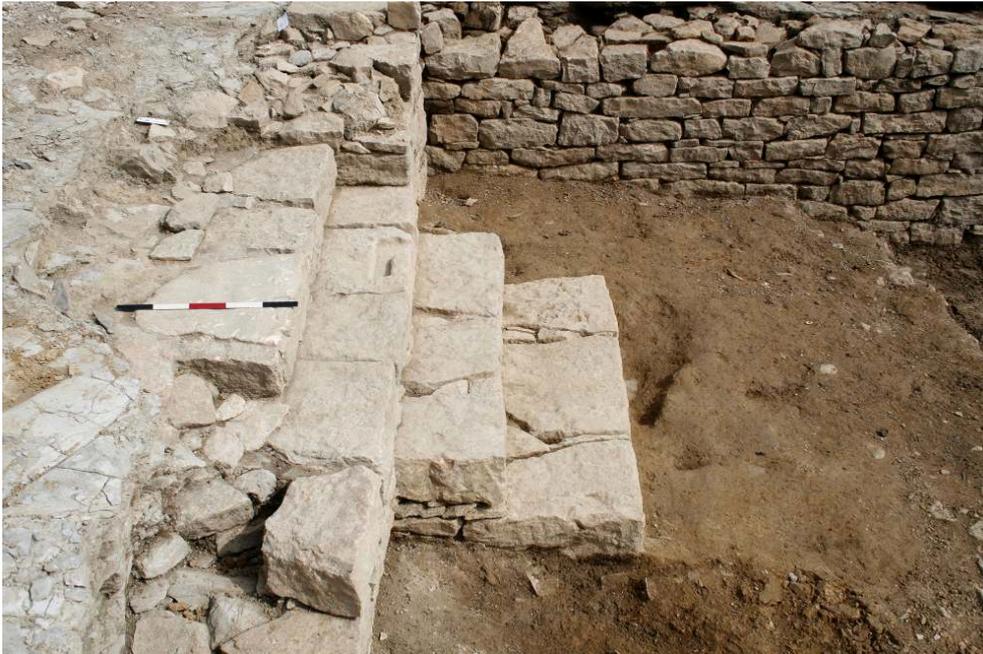
Fig. 7 – Escalier de la maison est

- 6 Ses maçonneries, constituées de moellons de 10 à 30 cm liés à la terre, sont beaucoup mieux conservées : à l'est, le mur est encore préservé sur plus d'1 m de hauteur. La descente d'escalier, dans sa partie basse, atteste une construction très soignée et une

absence de récupération des marches situées à l'intérieur de la cave : deux marches étaient placées à l'intérieur de la cave, deux dans l'épaisseur du mur – dont une alignée avec le nu du mur sur laquelle se trouve l'empreinte d'une mortaise d'une porte à double vantaux (fig. 7). On peut restituer six autres marches extérieures, dont il ne reste que quelques pierres de calage éparses.

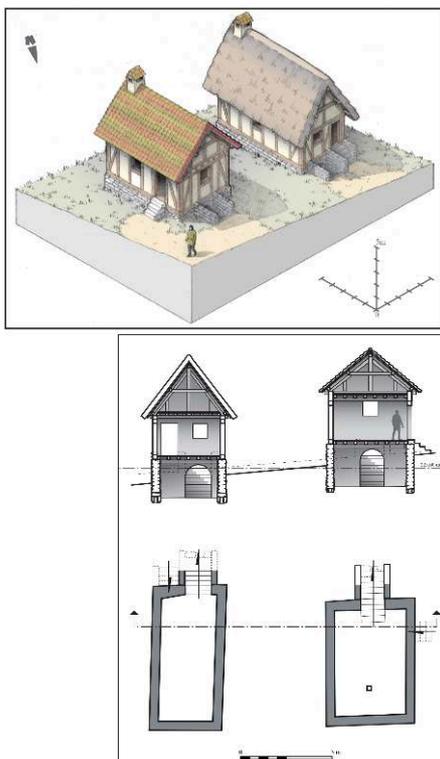
Fig. 9 – Proposition de restitution en axonométrie des deux maisons vigneronnes et coupes des élévations et des caves depuis le sud

- 10 L'architecture de ces deux petites maisons (fig. 9) – présence de caves, volume, répartition spatiale, accès – les définit comme vigneronnes : en effet, la maison traditionnelle vigneronne comtoise, consacrée à la culture de la vigne et à la vinification, comprend une travée unique de largeur réduite sur laquelle se développe verticalement l'occupation (niveau d'habitation puis grenier), une cave semi-enterrée, une entrée de cave sur la rue, alors que leur situation dans le « faubourg » de la ville est courante. La dimension réduite des maisons laisse présumer, pour le niveau d'habitation, une simple séparation entre pièce à vivre et pièce à dormir. Le grenier est traditionnellement réservé au stockage de vivres ou d'outils.
