### **Luxeuil-les-Bains – Place Charles-de-Gaulle**

Opération de diagnostic (2006)

**Gilles Rollier**

Organisme porteur de l'opération : Inrap

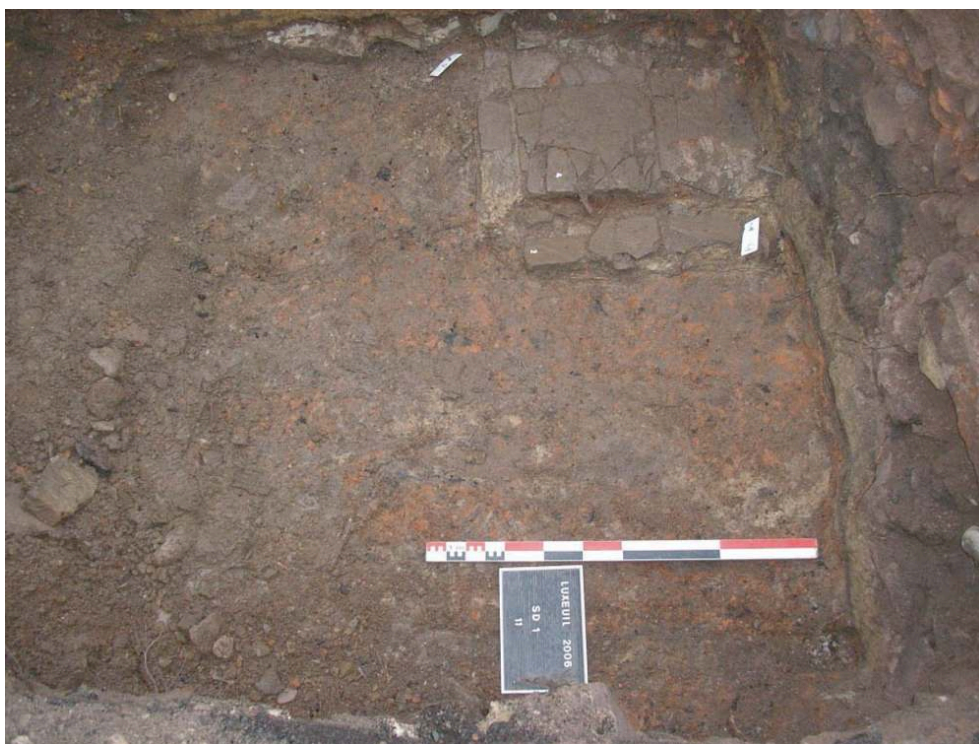
**Fig. 1 – Sondage 1 : foyer avec plaquette et sol rubéfié**

- 6 À proximité et au sud de la voie, vraisemblablement en arrière du portique, deux niveaux de sols antiques associés à des foyers ont pu être repérés entre les cotes altimétriques de 299,10 m et 299,30 m (entre 1,40 et 1,20 m sous le sol actuel). Les foyers sont composés de plaquettes de grès qui ont subi de nombreux éclatements liés à l'action du feu. Ceux-ci sont inscrits dans une aire qui, apparemment, pourrait être quadrangulaire. Seul l'angle sud-ouest a été mis au jour. La seule plaquette complètement dégagée dispose d'une longueur de 0,40 m sur 0,38 m de largeur. Tout autour des structures calorifères, l'argile a été rubéfiée sur 0,60 m de largeur.
