## **ADLFI. Archéologie de la France - Informations**

### **Clerval – 26 rue de Verdun**

# Clerval – 26 rue de Verdun

Découverte fortuite (1995)

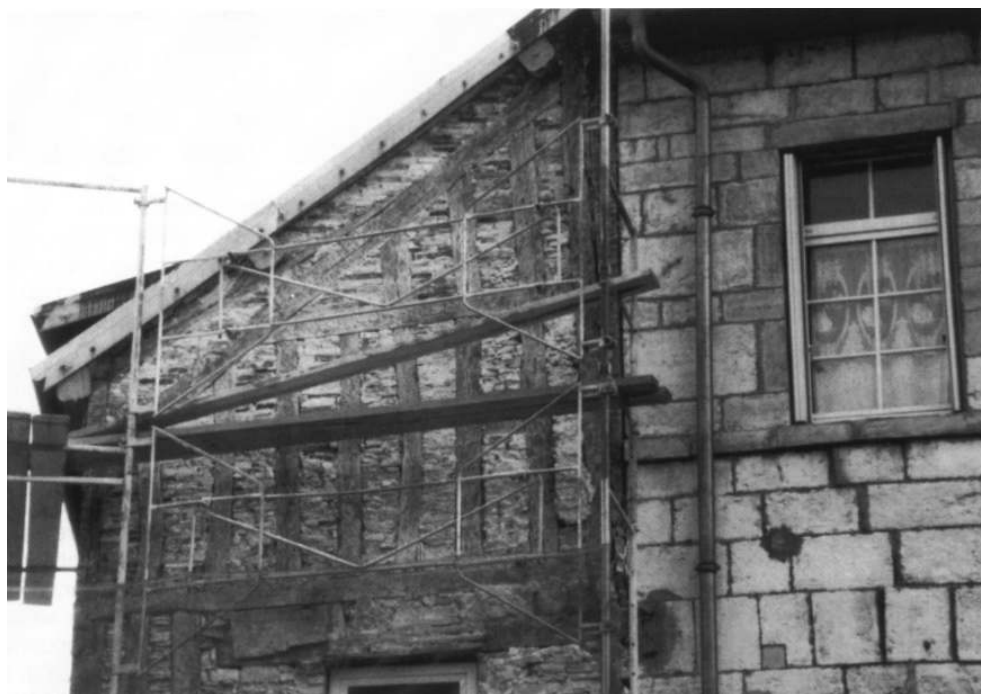
**Fig. 1 – Pignon à pan de bois de l'étage de la maison**

- 5 À partir de cette analyse architecturale, le Service Régional de l'Archéologie a demandé un décroûtage complet de la façade et du pignon enduit. Il a révélé une structure en colombage homogène et bien conservée. Le premier étage de la façade est composé de poteaux verticaux reliant les sablières hautes et basses, le contreventement étant assuré par une traverse horizontale intermédiaire et une croix de Saint-André dans chacun des panneaux ainsi délimités ; la fenêtre d'étage est à encadrement en bois avec feuillure extérieure et trace d'un meneau vertical, l'allège comportant elle aussi une croix de Saint-André. Le pignon quant à lui est formé de simples poteaux verticaux à structure serrée. L'analyse dendrochronologique sur huit échantillons, réalisée par Burghard Lohrum (Ettenheimmünster, RFA), a livré des dates convergentes, la construction se situant au plus tard au printemps 1735. Le curieux encorbellement ainsi que le raccord avec le pignon en pierre (bûchage du corbeau ?) incite à penser que la façade a été déplacée en sous-œuvre lors de la modification du tracé de la Nationale. Il s'ensuit aussi que cet immeuble est antérieur à la maison classique en pierre contre laquelle elle est accolée, bien que leurs relations « stratigraphiques » relatives n'aient pas pu être totalement explicitées.

- 6 Au vu de ces éléments, l'Architecte des Bâtiments de France a conservé visibles les éléments en colombage et supprimé la surélévation du toit.

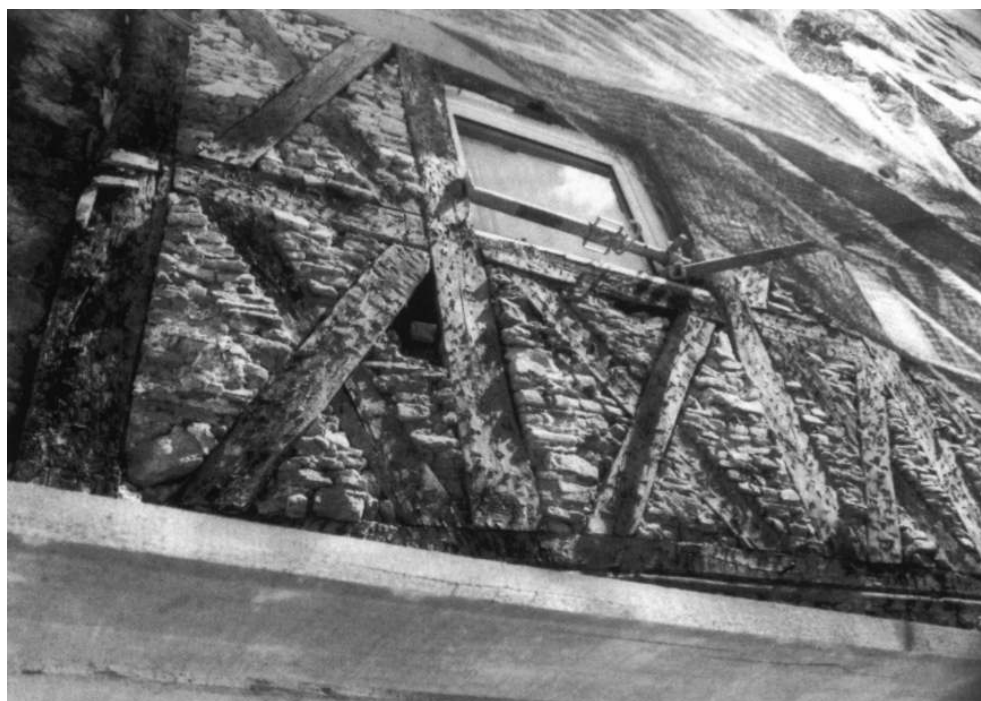
**Fig. 2 – Élément de l'étage côté rue**

mur gouttereau de l'étage est en colombage avec un encorbellement sur sablière moulurée d'une baguette ; son hourdis est fait de briques sur-cuites anciennes (préindustrielles). La maison comporte aussi d'un côté un demi-pignon en pierre avec une petite ouverture murée. Le pignon opposé est aligné sur le nu de la façade du 1 rue Porte de Chaux : les premiers sondages dans ce mur ont clairement montré les ancrages des sablières hautes et basses de l'étage à colombage dans le mur gouttereau de la maison mitoyenne ; des enduits successifs y sont discernables avec des cartels de diverses raisons sociales (dont « Hotel » et « Prix Fixe ») ; la fonction commerciale de cet immeuble, bien en vue, fut donc indubitable. La charpente présente des traces d'adaptation de tous types : poutres de sapin et poutres de chêne, chevron sectionné et posé sur une sorte de coyau inversé... La panne faîtière est contreventée alors qu'elle est appuyée sur le mur de la maison voisine. Dans ce mur mitoyen, un curieux alignement vertical de pierres d'attente ne correspond à rien dans notre structure.
