Saint-Pantaléon-de-Lapleau – La Vieille Église

Identifiant de l'opération archéologique : 2667

Date de l'opération : 2006 (SD)

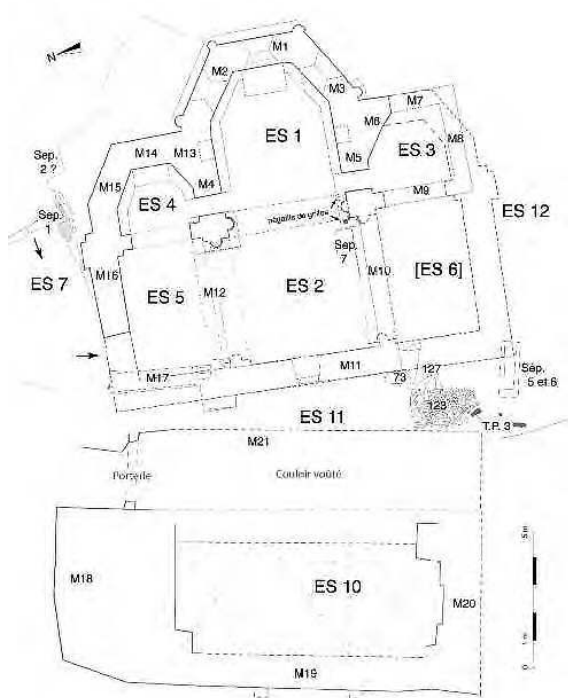
Fig. n°1 : Hypothèse de restitution du plan de l'église primitive (fin XII^{es.}) et de la « maison Mauriac »

- 4 Concernant l'église, cinq phases ont été déterminées. Les vestiges de la construction primitive se caractérisent par l'emploi d'un appareil régulier de pierres de taille en granite. Ils se résument à un chœur pentagonal, une absidiole nord et l'arrachement d'une absidiole sud.

- 5 Aucune hypothèse de plan de la partie occidentale ne peut être étayée. La typologie des chapiteaux et des comparaisons avec des églises présentant des similitudes inciteraient à situer cette construction dans la seconde moitié du XII^e s. L'analyse de l'organisation des communications conduit à considérer cet édifice comme une église destinée à accueillir des reliques pour devenir un lieu de pèlerinage. La deuxième phase est une destruction massive dont la datation au XV^e s. est en partie suggérée par les sources, mais peut être sujet à controverse. En effet, l'église aurait été ravagée par un incendie en 1462. Or, cet événement ne justifie pas à lui seul la disparition d'une grande partie des maçonneries et une reconstruction intégrale de la nef ainsi que des couvrements de l'absidiole et du collatéral nord dans une troisième phase. Ces espaces reçoivent alors des voûtes d'ogives. Cette reconstruction aurait été ordonnée par l'évêque lors d'une visite pastorale en 1495. En revanche, l'absidiole sud a alors été complètement supprimée. Les deux phases suivantes sont assez confuses et se distinguent mal. La première est succinctement évoquée par des sources et se situerait vers 1625. Ces travaux comprendraient la construction d'un arc entre le collatéral nord et la nef, et le remplacement éventuel des voûtes d'ogives effondrées par une simple charpente en appentis. La seconde pourrait dater du XIX^e s. Elle comprendrait notamment la construction d'un portail nord remployant intégralement celui de la façade occidentale établi à la fin du XV^e s. Les niveaux de sols auraient été abaissés. Enfin, une sacristie est reconstruite sur l'emplacement de l'ancienne absidiole sud.

- 7 La maison située à l'ouest de l'église était la propriété de la famille Mauriac au XIX^e s. Elle présente encore des élévations dont la hauteur avoisine 4m. Le niveau d'arasement correspondrait au départ de voûtes d'arêtes. La documentation n'a pas permis de connaître la date d'abandon exacte. Le bâtiment est dans un état de délabrement déjà très avancé vers 1920 ainsi qu'en témoignent des cartes postales anciennes. Il apparaît lié à une sorte de porterie aujourd'hui ruinée. Aucune datation n'a pu être suggérée pour ces deux éléments car l'étude n'a consisté qu'en une simple observation.
