Clermont-Ferrand – Gare routière, boulevard Mitterrand (construction BCIU)

Identifiant de l'opération archéologique : 2006/49-2007/3

Date de l'opération : 2007 (EX)

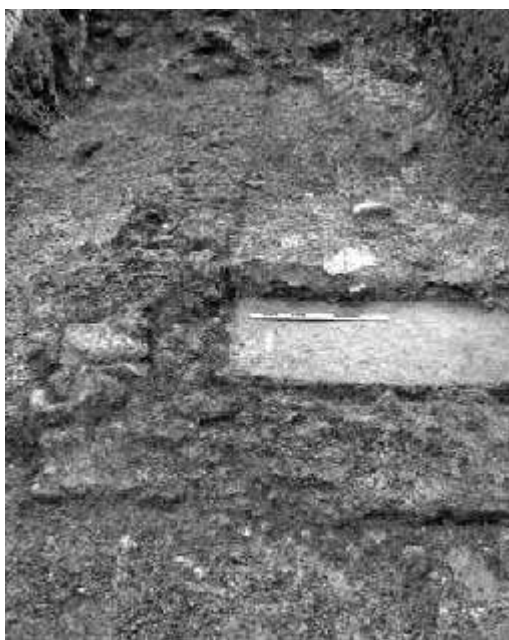
Fig. n°2 : Vue d'une pièce pourvue d'un sol en béton de tuileau (sondage 6)

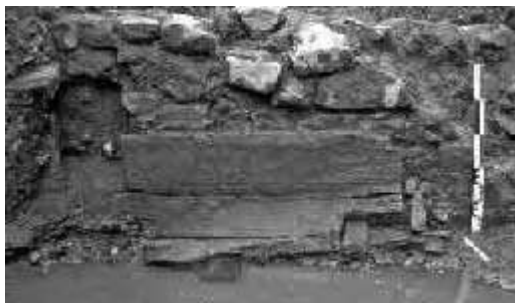
Fig. n°3 : Détail d'un caniveau en bois (sondage 2)

- 7 Dans les sondages n° 1 et 3 ont été mises au jour deux canalisations en bois: un caniveau fait de planches clouées et une probable conduite d'adduction d'eau constituée d'un tronç

évidé, aménagée sous le sol de béton de l'une des pièces du second bâtiment (Fig. n°3 : Détail d'un caniveau en bois (sondage 2)) .

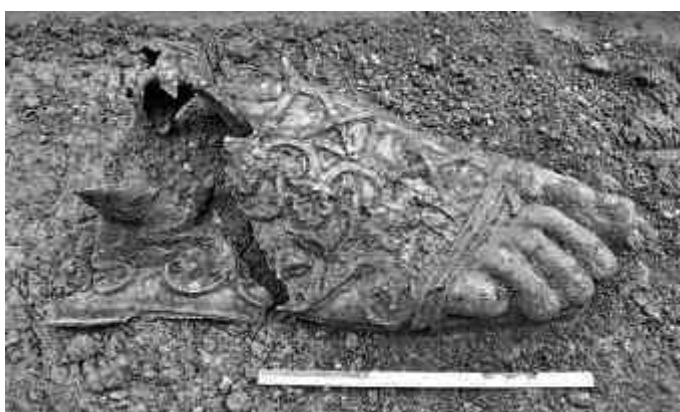
Fig. n°4 : Le pied de statue monumentale en bronze redressé sur le lieu de sa découverte (sondage 2)

- 10 C'est sur le dernier sol de l'espace ouvert localisé au nord du mur M15 qu'a été découvert un élément de statuaire remarquable en alliage cuivreux, travaillé par la technique de fonte à cire perdue (Fig. n°4 : Le pied de statue monumentale en bronze redressé sur le lieu de sa découverte (sondage 2)) . Il faut souligner le caractère exceptionnel de cette œuvre, qui devait être en partie dorée. Il s'agit d'un pied droit, chaussé d'une botte à lanières très richement décorée appartenant à une statue de taille colossale (autour de 3,50 m). Le personnage était vraisemblablement debout, en appui sur la jambe gauche, la jambe droite légèrement fléchie. La présence d'un aigle sur la lanière est un indice convaincant pour attribuer ce pied à une statue impériale cuirassée. Le décor de la chaussure avec rinceaux et acanthes n'est pas un décor commun, mais orne des statues prestigieuses de caractère exceptionnel. Son étude plus approfondie permettra d'affiner la datation de cette œuvre que l'on peut situer, pour l'instant, dans une fourchette large couvrant le I^{er} siècle et le début du II^e siècle de notre ère.
