Falaise – Le Château

Date de l'opération : 2007 (RA)

- 1 Le château de Falaise bénéficie, durant une période de quatre années (2007-2011), d'un programme de réflexion et de mise en valeur touchant une partie importante de l'enceinte. Les travaux concernent l'enceinte nord-est (du bastion à la porte Saint-Nicolas ainsi que le fossé), l'enceinte sud et l'enceinte sud-ouest (de la porte des Champs à la tour de la Reine). Un suivi archéologique des élévations et des parties enfouies affectées par les travaux est mené simultanément.

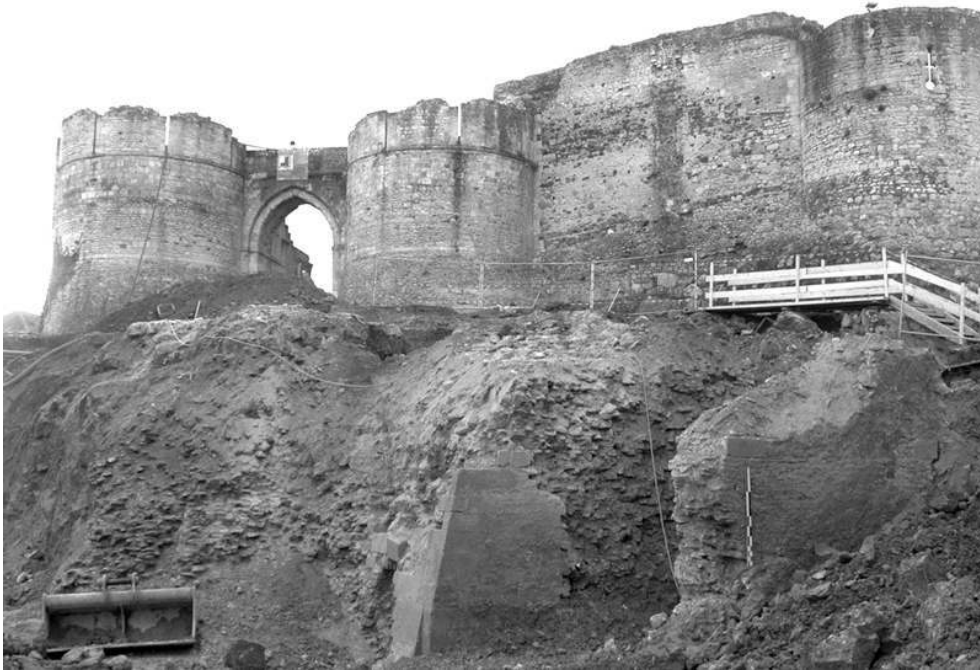
Fig. n°3 : Escarpe et ouvrage avancé au devant de la porte Saint-Nicolas

- 5 Le sondage au niveau de la rampe d'accès a permis de démontrer que l'escarpe maçonnée du fossé se trouve, quant à elle, à environ 20 m de la porte Saint-Nicolas (Fig. n°3 : Escarpe et ouvrage avancé au devant de la porte Saint-Nicolas), ce qui atteste la présence d'une avant-cour devant l'entrée actuelle. Les sondages ont également mis au jour un ouvrage rectangulaire (6 m x 5,50 m) construit postérieurement à l'escarpe et appuyé à cette dernière. Il est construit en moellons de grès et de calcaire pour le blocage et en pierre de taille de calcaire pour les parements. Il s'agit probablement des vestiges d'une tour carrée appartenant à une entrée composée de deux tours encadrant un passage. Même si une chronologie relative a pu être déterminée, il est difficile de proposer des dates absolues sans étude poussée (l'étude des vestiges sera réalisée durant l'année 2008 lors de leur restauration).
