## Saint-Fromond – Briqueterie du Porribet

# Saint-Fromond – Briqueterie du Porribet

Date de l'opération : 2007 (FP)  
Inventeur(s) : Simon Cécile (BEN)

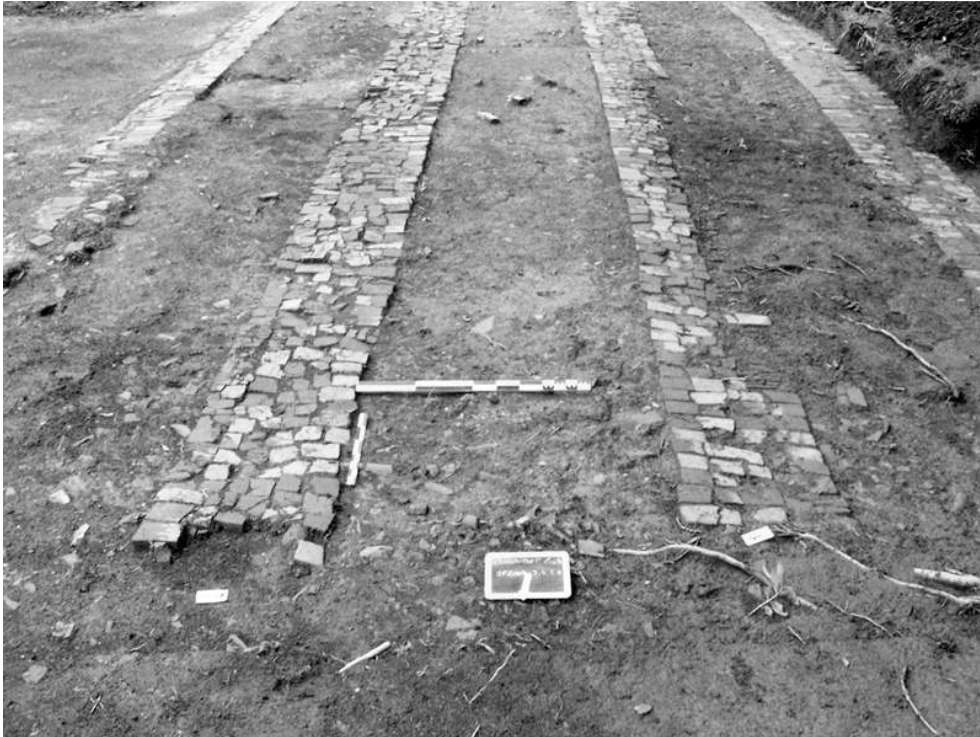
Fig. n°1 : Bâtiment type « hallette »

- 2 Afin de mieux appréhender le site, des sondages archéologiques avaient été effectués en septembre 2006. De nombreuses structures furent localisées, certaines pouvant se rapporter à des bâtiments de type « hallette », ainsi que des aires de travail (Fig. n°1 : Bâtiment type « hallette »). En juillet 2007, 700 m<sup>2</sup> du site ont été documentés, afin de tenter de comprendre l'organisation spatiale des structures et éventuellement de préciser le déroulement de la chaîne opératoire présidant à la transformation du produit brut (l'argile) en produit fini et commercialisable.

- 3 Dans la partie est de la parcelle, un premier bâtiment de 17,50 m de long par 6 m, semble former un édifice de type halle, constitué de pavages de briques parallèles. La principale fonction de ces édifices est le séchage. Un second bâtiment correspond à un édifice long de près de 31 m et large de 14 m, constitué d'un ensemble de piliers de briques et qui peut aussi avoir servi au séchage des produits.
