Saint-Jean-Ligoure – Château haut de Châlucaet Sondage (2012)

Guillaume Demeure

Sondage (2012)

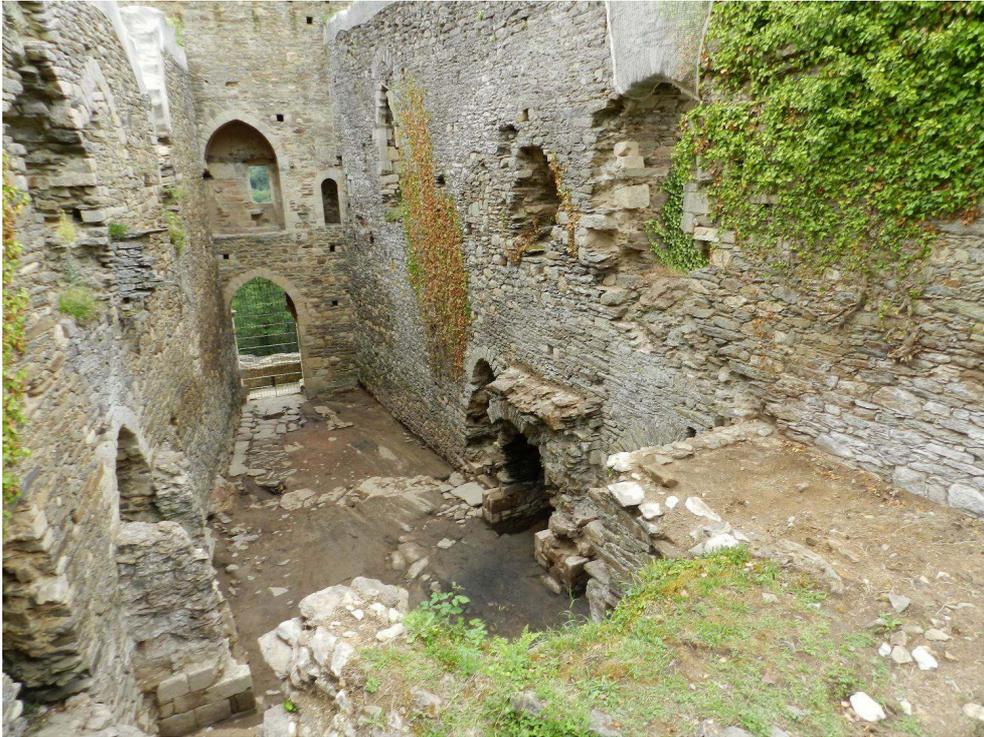
Fig. 1 – Vue d'ensemble de la cour

- 2 La cour se présente sous la forme d'un trapèze d'une vingtaine de mètres de long sur 4 à 8 m de large (fig. 1). Elle est encadrée de hauts murs au nord, à l'est et à l'ouest. Côté sud un imposant cône d'effondrement atteignant jusqu'à 8 m de haut marque la transition vers la tour maîtresse et la seconde cour. Les arases des murs est et ouest étaient largement végétalisées et instables sur plusieurs assises en partie haute. De fait, un travail de mise en sécurité du site s'est avéré indispensable. Il a consisté en une intervention de cordistes pour la coupe de la végétation, la purge des éléments instables et la pose d'un filet de protection anti-chute. De plus, un arasement du cône d'effondrement et la création de plusieurs paliers de sécurité ont été réalisés à la pelle mécanique sous surveillance archéologique.

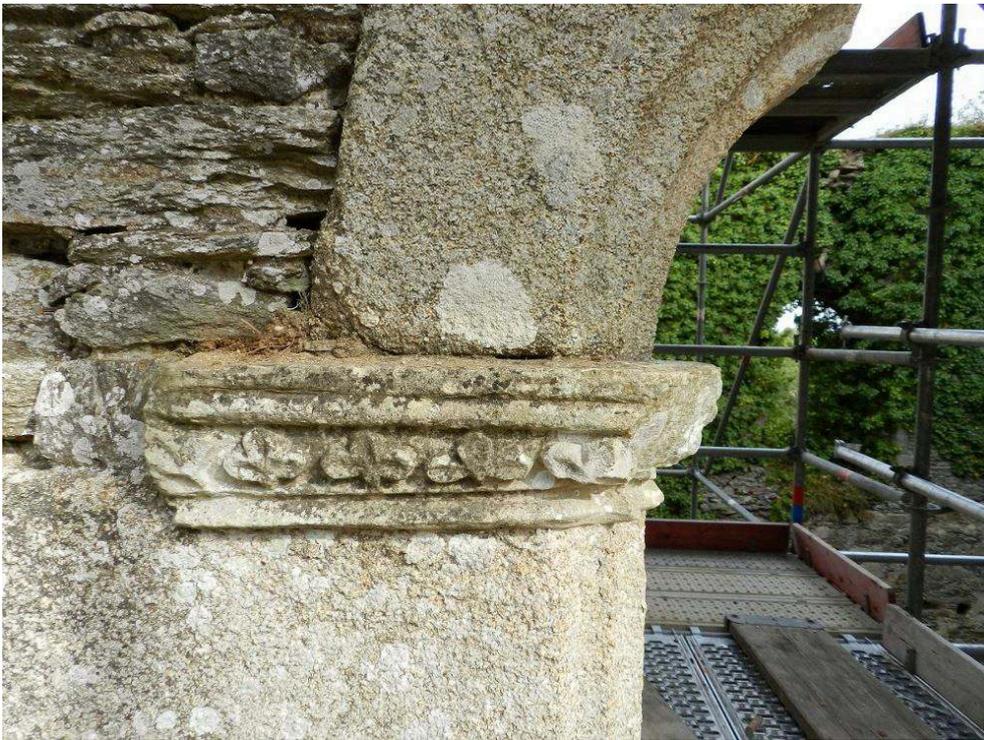
Fig. 2 – Détail de l'imposte de la baie ternée du logis est

- 5 Le programme décoratif du logis diffère quelque peu avec, à l'étage, une grande baie ternée à impostes de calcaire sculptées de frises florales (fig. 2) et peut-être surmontée de deux quadrilobes. Le calcaire est un matériau rare sur le site et ne se rencontre que sur les éléments de décor les plus élaborés, ailleurs les pierres locales sont privilégiées. Au rez-de-chaussée, les voûtes ont des nervures à angles abattus comme dans tous les autres logis du site.
