La Garde-Adhémar – Val des Nymphes

Fouille programmée et fouille préventive d'urgence (1991)

Vaireaux F. 1991 : *Restauration de la chapelle du Val des Nymphes (commune de La Garde-Adhémar, Drôme), 1991, rapport de surveillance.*

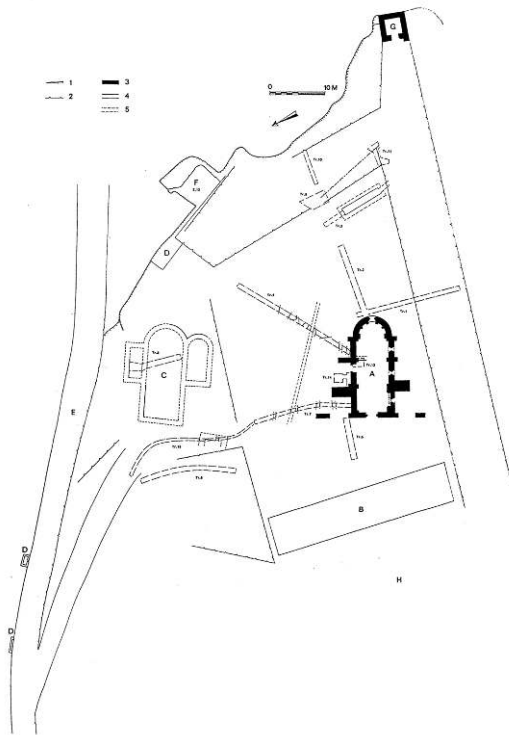
Fig. 1 – Plan général du site

1, falaise ; **2**, mur de soutènement ; **3**, mur en élévation ; **4**, mur conservé en sous-sol ; **5**, mur restitué ; **A**, chapelle romane ; **B**, bassin Notre-Dame ; **C**, édifice mérovingien ; **D**, bassin monolithique ; **E**, D 572a ; **F**, source du Rieu ; **G**, ermitage ; **H**, Val de Magne. équipe de fouille.

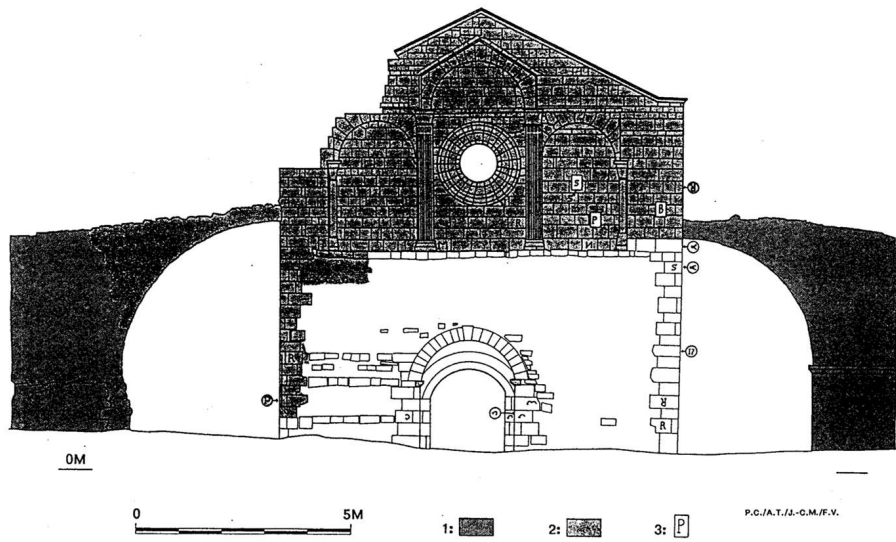
Fig. 2 – Élévation externe de la façade

1, restauration, adjonctions anciennes ; **2**, restaurations de 1946-1953 ; **3**, marques visibles sur le cliché monument historique 90.756

- 5 L'étude d'élévation s'est principalement concentrée sur la répartition des marques de tâcherons, ainsi que les reprises décelables dans l'appareillage des murs. Les marques

se répartissent selon différentes combinaisons, qui s'étagent par strates quasi-horizontales sur l'ensemble du bâtiment. L'ensemble de l'élévation appartient donc bien à une seule phase de construction.

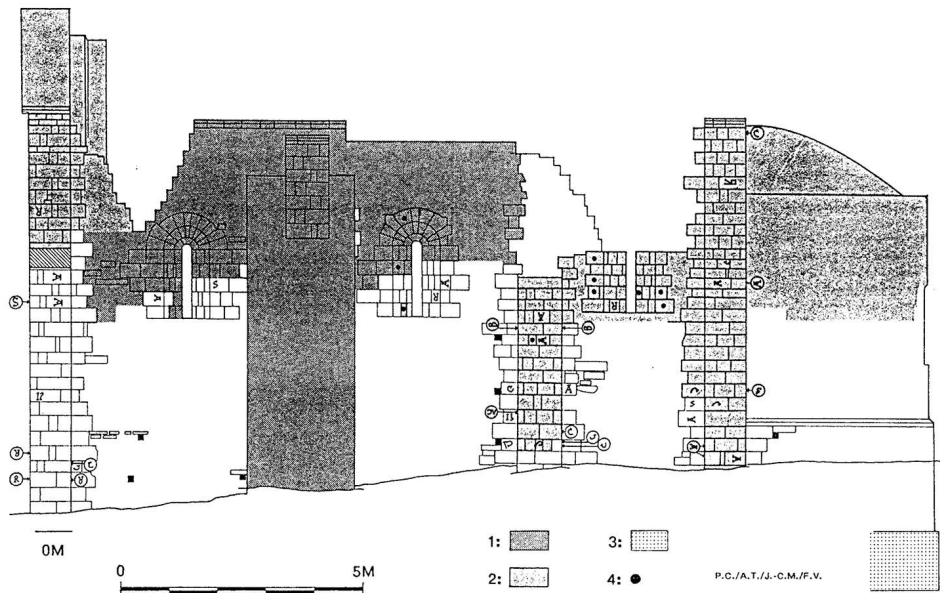
Fig. 3 – Élévation externe du mur goutterot sud

1, restauration, adjonctions anciennes ; **2**, restaurations de 1946-1953 ; **3**, fondations. **4**, moellon enduit de lait de chaux.

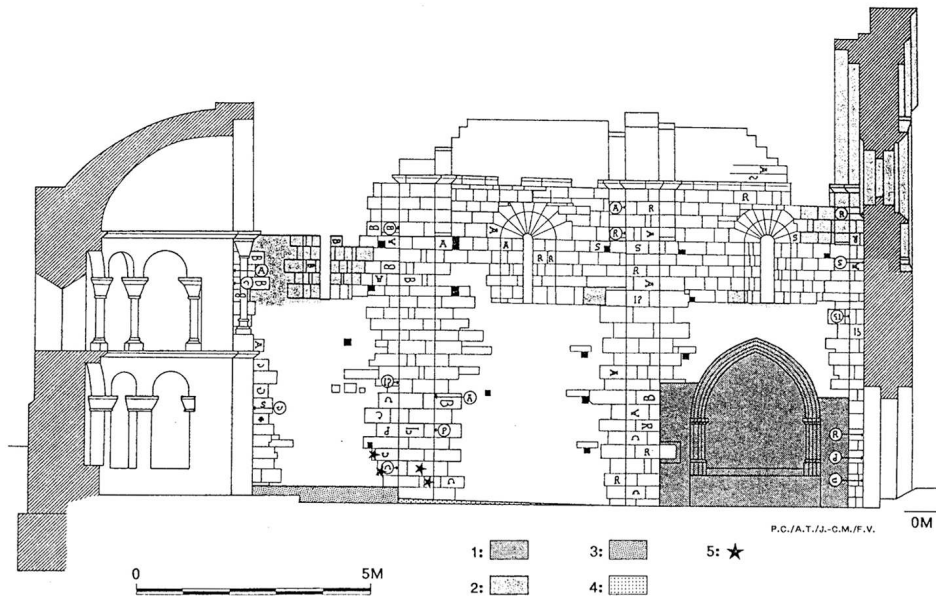
Fig. 4 – Élévation interne du mur goutterot sud

1, restauration, adjonctions anciennes ; **2**, restaurations de 1946-1953 ; **3**, banquettes latérales ; **4**, fondations ; **5**, moellons surfacés au marteau taillant bretté.

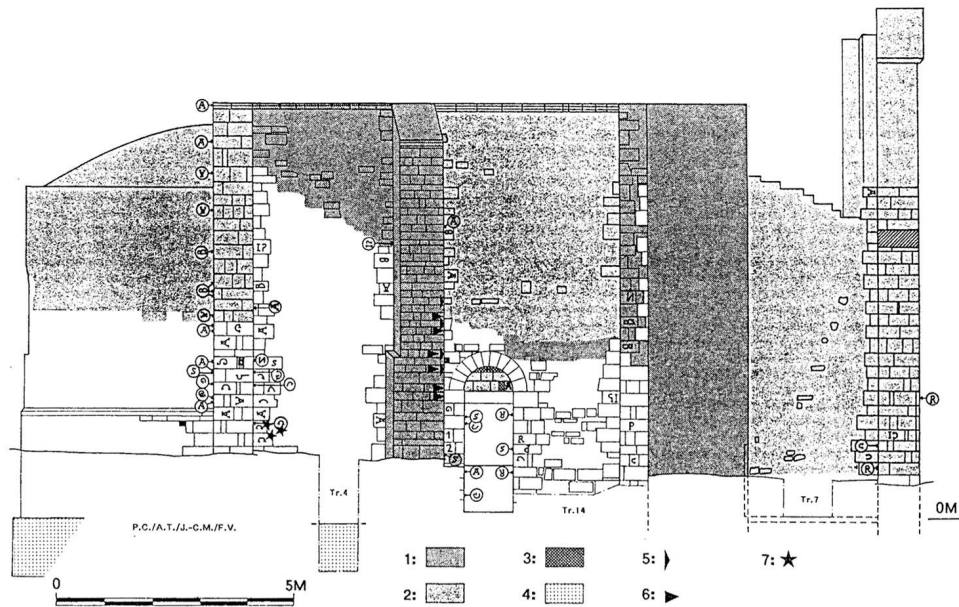
Fig. 5 – Élévation externe du mur goutterot nord

1, restauration, adjonctions anciennes ; **2**, restaurations de 1946-1953 ; **3**, moellons neufs ; **4**, fondations ; **5**, moellons resurfacés à la gradine ; **6**, assises comportant un joint à 0,90 m de l'angle ; **7**, moellons surfacés au marteau bretté.

- 4 Le sondage pratiqué contre la porte latérale nord a révélé l'existence d'un sol pavé contemporain de la construction, ou légèrement postérieur, situé à 20 cm en-dessous du dallage actuel.
