### **Chambéry – Couvent de la Visitation, 10 rue Burdin**

Opération préventive de diagnostic (2015)

# Chambéry – Couvent de la Visitation, 10 rue Burdin

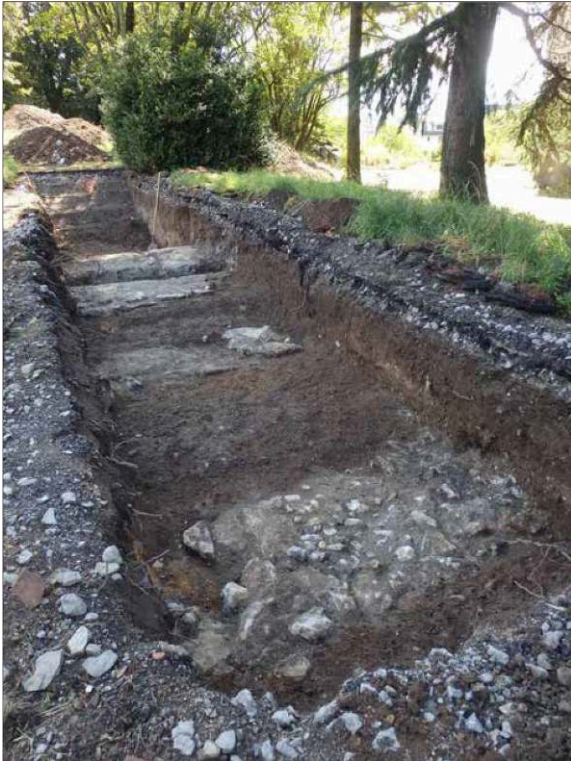
- 7 C'est au nord du clos que divers murs maçonnés ont été mis au jour dans trois sondages. Ils sont tous d'orientation similaire, conditionnée probablement par celle du socle rocheux. Leur état d'arasement ainsi que l'absence de liaison stratigraphique entre eux et de mobilier archéologique associé n'autorisent aucune datation. Il est toutefois probable que certains d'entre eux soient antiques. La fouille exhaustive de ce secteur permettra peut-être de recueillir des données chronologiques.

Fig. 1 – Murs au nord du couvent
