## Saint-Rémy-de-Blot (Puy-de-Dôme). Château Rocher

Mathias Dupuis

# Saint-Rémy-de-Blot (Puy-de-Dôme). Château Rocher

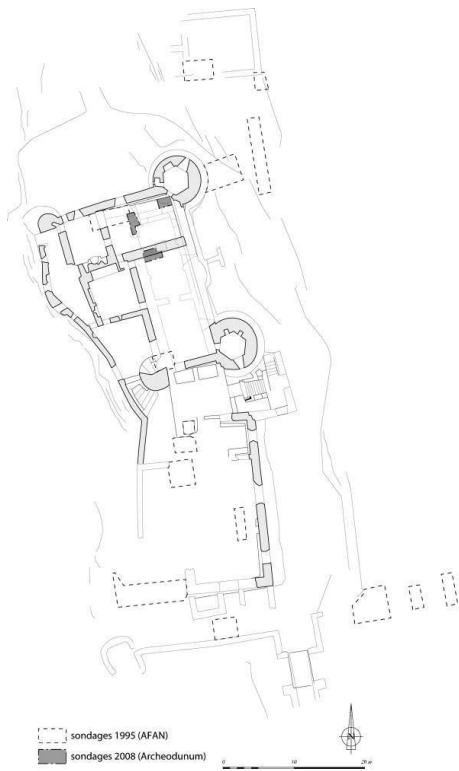
Saint-Rémy-de-Blot. Château Rocher. Plan masse du château et implantation des sondages 1995 et 2008.

- 2 La présente étude s'inscrit dans le cadre de la poursuite de ces restaurations. Le remontage d'une partie de la voûte des salles inférieures du logis nord a entraîné en 2006 l'excavation de l'angle NE du château et la mise au jour de structures bâties dont la présence remettait en cause les projets de restauration. Il s'agissait donc de saisir la chronologie et la nature des aménagements architecturaux de cette partie du site afin d'éclairer les projets à venir. Par ailleurs cette opération a été l'occasion de dresser un bilan de la documentation photographique de l'association « Château Rocher », afin de faire le point sur les travaux anciens. Les observations sur le bâti et la réalisation de trois sondages au sol ont permis de mieux saisir les phases successives d'aménagement dans l'angle NE du bâtiment et de les inscrire dans la chronologie générale du site.
