## Villers-au-Tertre (Nord). Rue du presbytère

# Villers-au-Tertre (Nord). Rue du presbytère

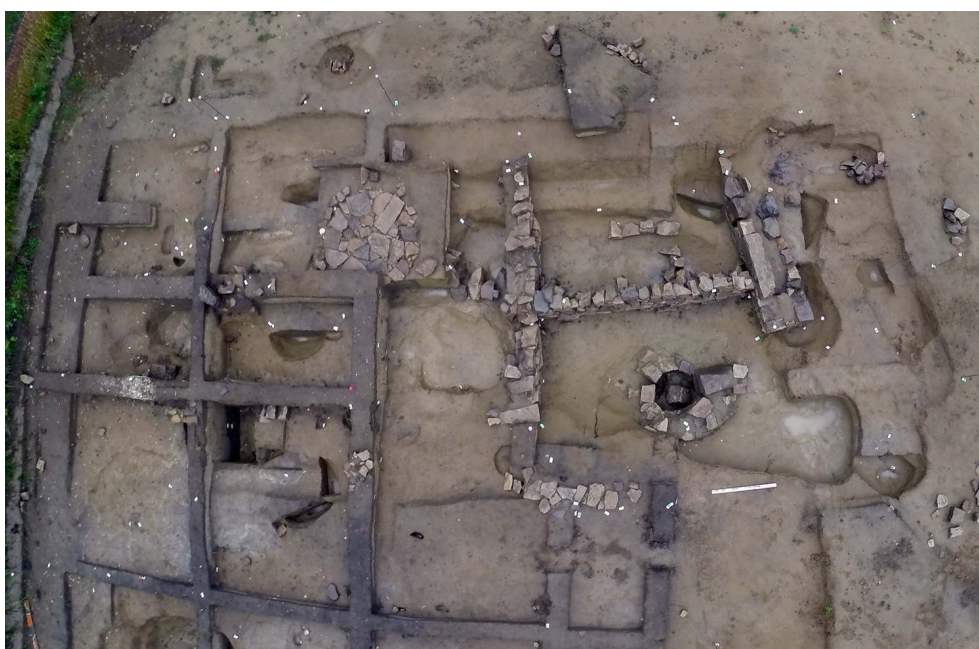
Villers-au-Tertre, photographie zénithale du bâtiment I de l'habitat II.

- 2 Quatre possibles unités d'habitations ont été mises en évidence, se développant le long d'une chaussée ancienne. De ces ensembles, un seul (habitat II) présente un état de conservation correct. La construction principale, de plan rectangulaire (14 m sur 5 m), prend place sur une fosse d'installation, excavée plus ou moins profondément sur l'ensemble de son emprise. Les fondations des murs gouttereaux constituées de moellons de grès, en grande partie pillés lors de la phase d'abandon, délimitent le développement de la construction au nord comme au sud. La fosse d'installation principale a piégé les divers niveaux de sol, d'usage et de remblais constitutifs des états successifs du bâtiment.

- 3 La construction, divisée en plusieurs pièces au cours de son usage, est dotée non seulement d'aménagements de stockage (cellier, cave parementée), mais également d'équipements de confort (puits à eau, four et cheminée). En élévation, cette construction se caractérise par des murs à pans de bois reposant sur des fondations en grès. Le très faible nombre de terres cuites architecturales (tuiles, briques) semble confirmer un usage réduit et paraît exclure la présence de toitures en tuiles sur les constructions de la zone.
