Saint-Bris-des-Bois (Charente-Maritime). Abbaye de Fontdouce / Cellier

Bastien Gissingier, « Saint-Bris-des-Bois (Charente-Maritime). Abbaye de Fontdouce / Cellier » [notice archéologique], *Archéologie médiévale* [En ligne], 46 | 2016, mis en ligne le 15 février 2018, consulté le 02 mai 2019. URL : <http://journals.openedition.org/archeomed/7340>

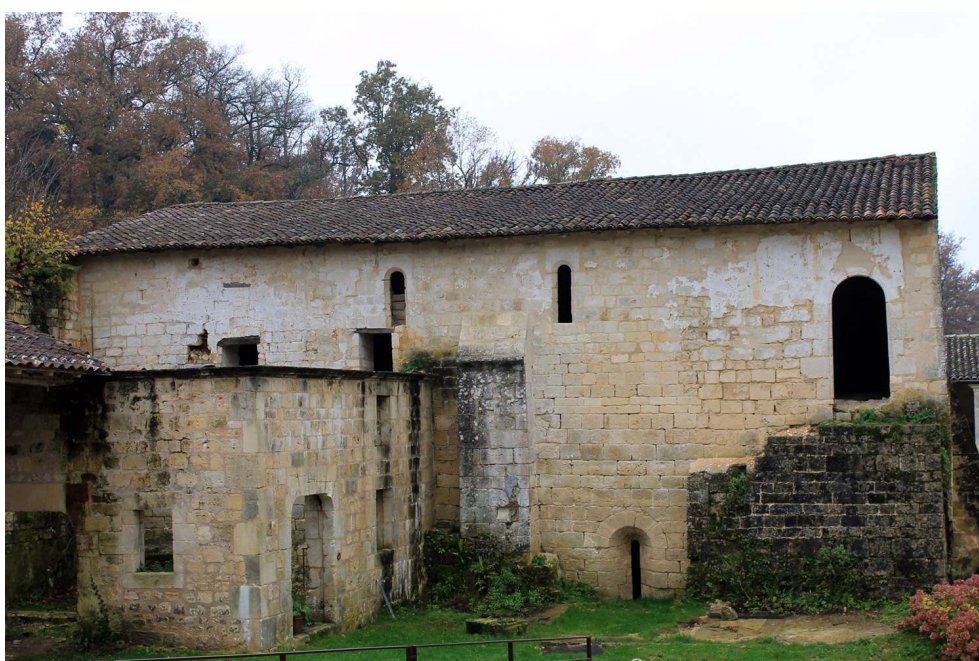
Saint-Bris-des-Bois. Le bâtiment (dit « cellier »), façade est.

- 7 Le premier massif d'escalier, probable, permettant l'accès à l'étage a été repéré, en léger décalage par rapport au massif actuel, simple contrefort évitant l'effondrement du mur est, que les poussées de la voûte massive ont déstabilisé dès l'origine.
