Saint-André-des-Eaux (Côtes-d'Armor) : nouveaux éléments sur l'église et sur ses décors peints

Mathias Dupuis

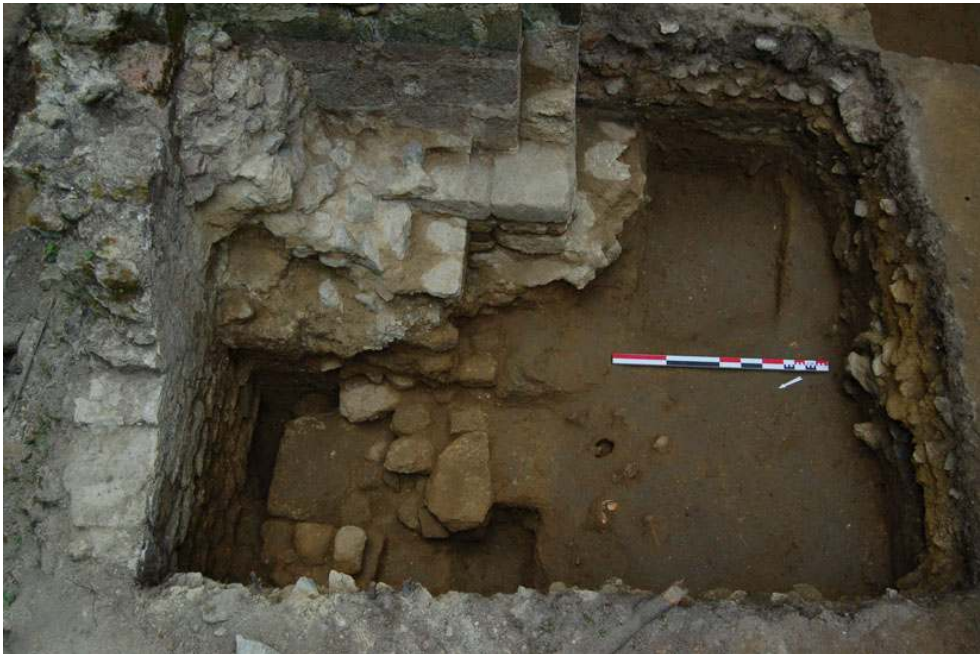
Fig. 2 - Saint-André-des-Eaux, vue de l'autel secondaire depuis l'ouest (cl. M. Dupuis).

- 6 Les sondages réalisés à l'extérieur, contre le mur de chevet et face à la porte nord du chœur, ont permis de constater que les sépultures du cimetière paroissial ont sans doute été régulièrement relevées, puisqu'aucune inhumation antérieure à la période moderne n'a été repérée. À l'intérieur de l'église, sur les six sépultures fouillées dans le chœur et la nef, quatre sont des sépultures d'enfants orientées est-ouest, tête à l'est, et les deux autres sont des sépultures d'adultes orientées est-ouest, tête à l'ouest. D'après le mobilier associé et celui contenu dans les tombes, il s'agit de sépultures modernes, qui témoignent des dernières phases d'inhumation à l'intérieur de l'édifice. Les niveaux anciens ont été fortement perturbés par le creusement de ces fosses d'inhumation ainsi que par des phénomènes de surcreusement du sol de l'église, peut-être liés à des récupérations de corps ou bien à des phases de travaux. Le substrat naturel n'a pas pu être atteint à l'intérieur de l'église, mais il semble que les niveaux archéologiques, liés à la construction de l'édifice, aient presque entièrement disparu. Le chœur conserve encore le massif de fondation du maître-autel, appuyé contre le mur de chevet, dont le réaménagement intervient à la période moderne, en même temps que l'installation d'une baignoire liturgique à l'angle entre le gouttereau sud et le mur de chevet. Dans la nef, l'angle entre le gouttereau nord et le pignon est conserve l'arrachement d'un des autels secondaires, probablement contemporain de la première phase de construction (fig. 2). En effet, d'après les observations sur le bâti, celui-ci est installé avant la réalisation du premier programme peint.

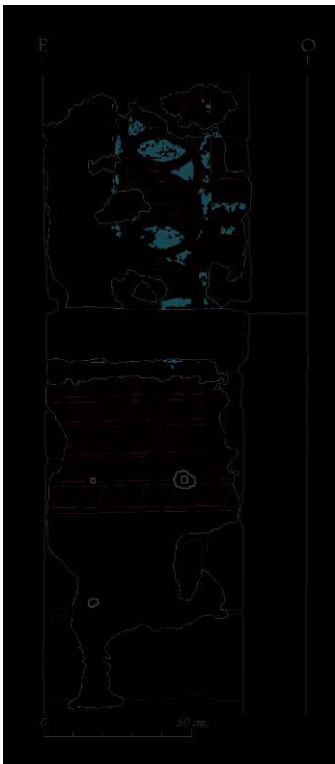
Fig. 3 - Saint-André-des-Eaux, relevé des décors peints romans sur le piédroit sur de l'arc (cl. M. Dupuis).

- 8 Il s'agit d'un décor ornemental qui se développe sur l'ensemble des parois de la nef et du chœur. Les motifs, organisés en registres horizontaux, reprennent des thèmes décoratifs peu usuels dans la peinture murale romane. Certains motifs font référence aux appareillages décoratifs romans – (dents de scie, chevrons, tracés réticulés, frise d'*opus spicatum*) très fréquents dans de nombreuses églises de la vallée de la Loire (Selommes, Cravant, Saint-Mexme de Chinon, etc.) et qui se retrouvent dans de nombreuses autres régions (Normandie, Auvergne, etc.) – ou bien aux mosaïques décoratives, hérités de l'*opus sectile* antique, que l'on rencontre par exemple au XI^e siècle dans le chœur de l'abbaye de Saint-Benoît-sur-Loire ou dans la crypte de Saint-Germain d'Auxerre ⁶. D'autres motifs, comme les cercles ou les arceaux sécants et les peltes obtenus par ces combinaisons semblent plutôt faire allusion à la sculpture ornementale en méplat, telle qu'elle a pu se développer en Normandie à la fin du XI^e siècle ⁷. L'originalité de ce programme parmi les exemples connus de la peinture murale romane ne permet pas pour l'instant de lui trouver de comparaison. D'un point de vue chronologique, sa réalisation s'inscrit entre la date de construction de l'église et l'exécution d'une grande Crucifixion qui vient le recouvrir et dont le style évoque sans doute la toute fin du XII^e ou le début du XIII^e siècle. On peut donc estimer que ce programme ornemental intervient entre le dernier quart du XI^e et le troisième quart du XII^e siècle.
