Restaurer l'hydravion *Grumman Albatross*

Un exemple de restauration/valorisation du patrimoine technique et industriel, au Musée de l'Hydraviation de Biscarrosse (Landes). Entretien avec Sylvie Bergès

Sylvie Bergès

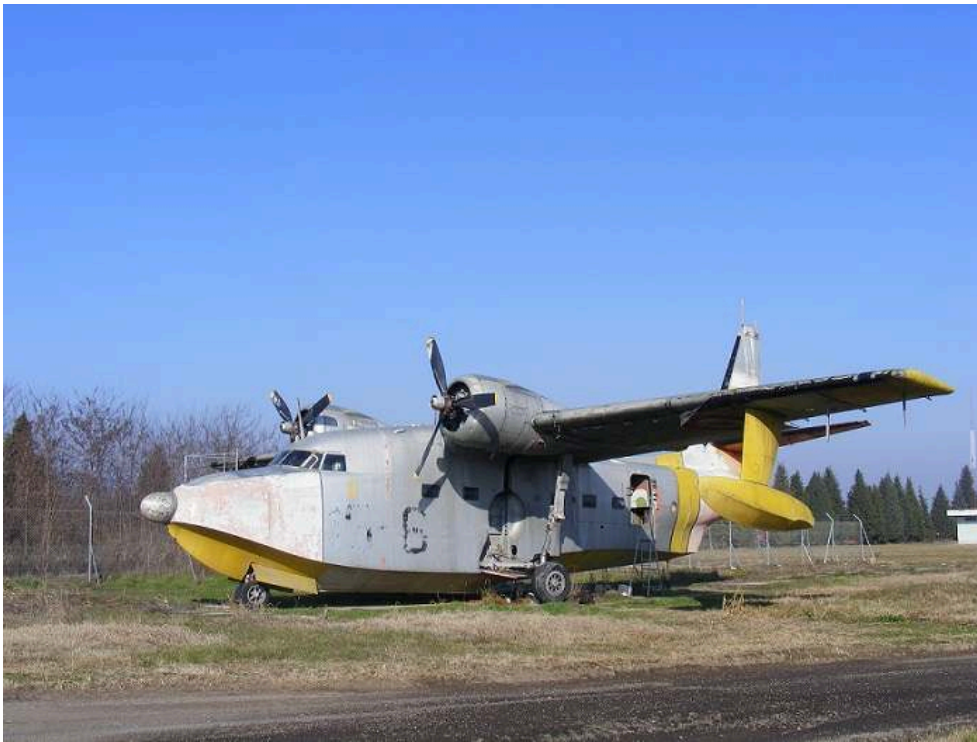
Fig.1. Découverte de l'épave de l'hydravion Grumman Albatross

Découverte en 2012 sur l'aéroport de Cuneo en Italie du Nord, l'épave de l'hydravion américain Grumman type HU-16A baptisé Albatross de 1951 était vouée à être ferrailée. La Ville de Biscarosse (40 - Landes) pour le compte de son Musée de l'Hydraviation décide de sauver ce patrimoine en péril unique en France. L'hydravion entièrement métallique s'est dégradé après 25 ans passés en extérieur ; peinture de la livrée italienne défraîchie, éléments manquants... mais la structure est saine et la restauration pour une exposition statique de l'hydravion est entérinée.

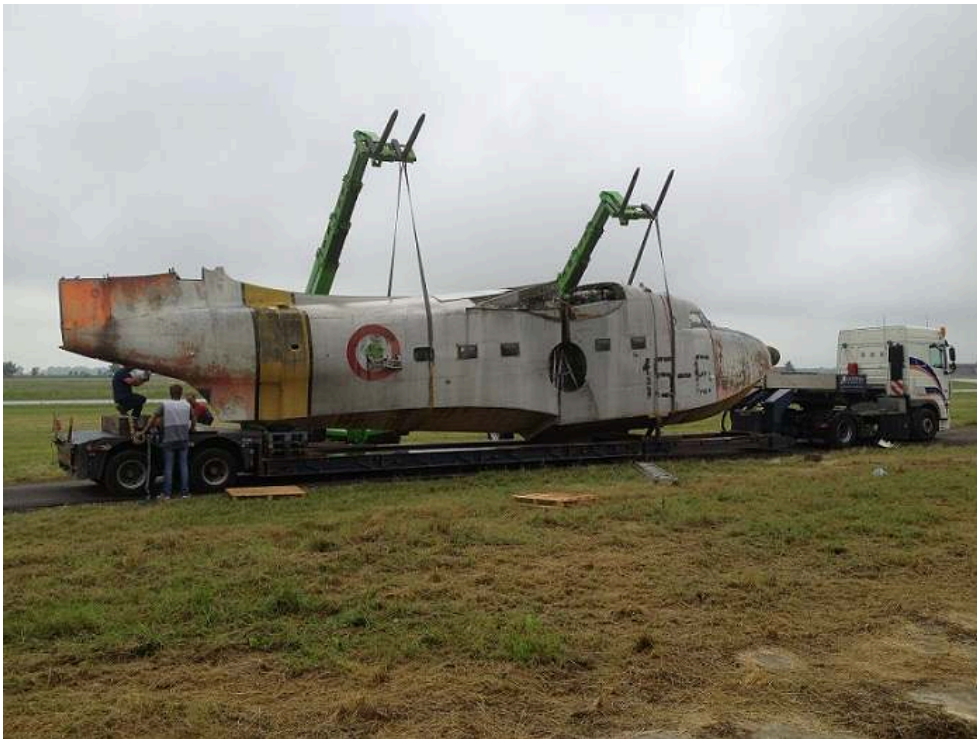
Fig.2. Démontage et rapatriement du Grumman Albatross

Le démontage de l'hydravion américain a nécessité un outillage particulier et des moyens de levage pour la manipulation d'éléments lourds comme les 10 tonnes à vide du fuselage ou les 25 mètres d'envergure de l'aile. 3 convois dont 2 exceptionnels ont été organisés et 6 jours ont été nécessaires pour parcourir les 1400 km de trajet séparant Cuneo (Italie du Nord) de Biscarrosse.

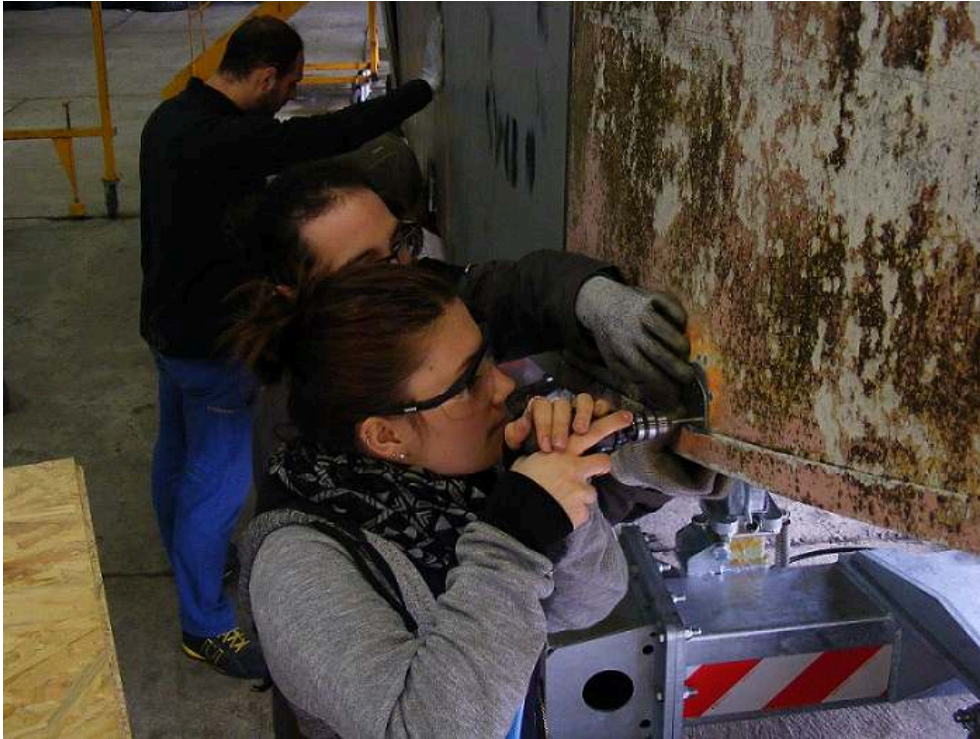
Fig.3. Restauration du fuselage du Grumman

Un Chantier Qualification Nouvelle Chance, chantier école diplômant initié par la Région Nouvelle Aquitaine dans le cadre des politiques d'insertion et de formation professionnelle, va permettre de restaurer l'hydravion. 33 stagiaires formés au métier d'ajusteur-monteur et peintre aéronautique vont relever le défi. Le fuselage présente quelques trous et impacts. L'opération d'usinage, limage et perçage, prépare la connexion des pièces en aluminium.

Le travail du 1^{er} groupe s'est concentré sur les réparations du fuselage métallique. Il présentait peu de corrosion, mais il était endommagé par les trous de balle et impacts divers, et les trous faits dans la coque lors du convoiement vers Biscarrosse. Il fallait aussi analyser les modes de fixation par vis, rivet, ce minuscule morceau d'aluminium constituant un élément essentiel pour l'assemblage des cellules d'avion. L'opération d'usinage (limage, perçage) devait préparer la connexion des pièces avant leur assemblage et leur ajustement. Il a fallu positionner et assembler les pièces les unes aux autres, ajuster plusieurs fois après corrections des pièces tout en assurant l'étanchéité. Des interventions structures, type patch, pour la réparation du trou dans le fuselage et des réparations ont été réalisées en aluminium de type 2017 (AU4G), en respectant le SRM ou en se référant à des documentations techniques d'appareils. Le mécanisme des portes a été réparé selon l'AMM.

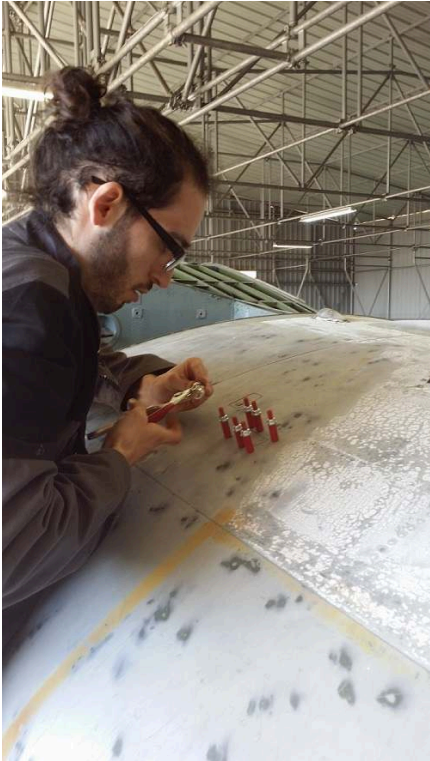
Fig.4. Assemblage et ajustement par rivetage

En vol, la structure d'un aéronef subit de nombreuses vibrations qui ne permettent pas l'assemblage des parties de la structure par soudure, trop fragile. Les pièces en aluminium sont donc rivetées. Il existe une relation directe entre l'épaisseur, les caractéristiques propres de l'aluminium à riveter et la longueur du rivet à poser. Des interventions sur la structure de type patch ou noyées ont ainsi été réalisées en aluminium. Au total, 10 000 fixations ont été posées par les stagiaires sur le Grumman Albatross.

Le 2^e groupe est, quant à lui, intervenu au niveau de la voilure, de l'empennage, des moteurs et des ballonnets. Sur la voilure, 10 réparations de type patch et noyées ont été effectuées. Les trappes de visite ont été refabriquées ainsi que les trappes de train. Au total, environ 10 000 fixations ont été posées sur le *Grumman Albatross*.

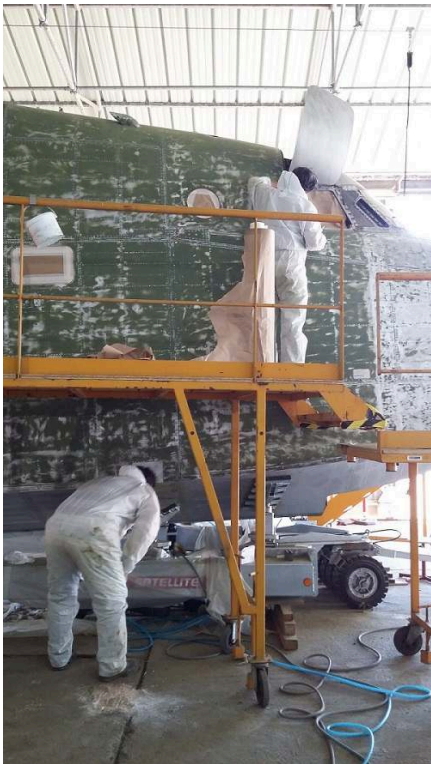
Fig.5. Opérations de préparation à la mise en peinture

Le groupe 3 formé au métier de « peintre aéronautique et industriel » découvre les opérations de préparation à la mise en peinture du Grumman : nettoyage, décapage chimique par application d'un gel à l'aide d'une brosse ou par pulvérisation sur toutes les parties métalliques, ponçage manuel et masquage des surfaces sur un aéronef hors norme... Un exercice ô combien formateur !

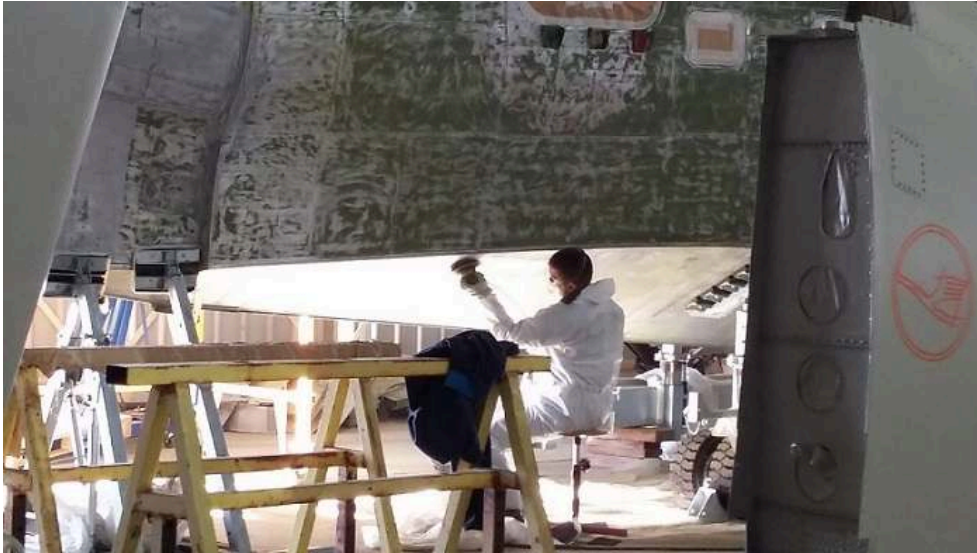
Fig. 6. La mise en peinture du fuselage

Les stagiaires s'attaquent à la « robe de mariée » de l'hydravion. La pression est énorme car une belle restauration peut être complètement gâchée par une décoration inappropriée. Le Grumman possède encore sa couleur verte anticorrosion mais très vite les pistolets entrent en action et le fonds de la coque du Grumman revêt déjà sa couleur grise définitive.

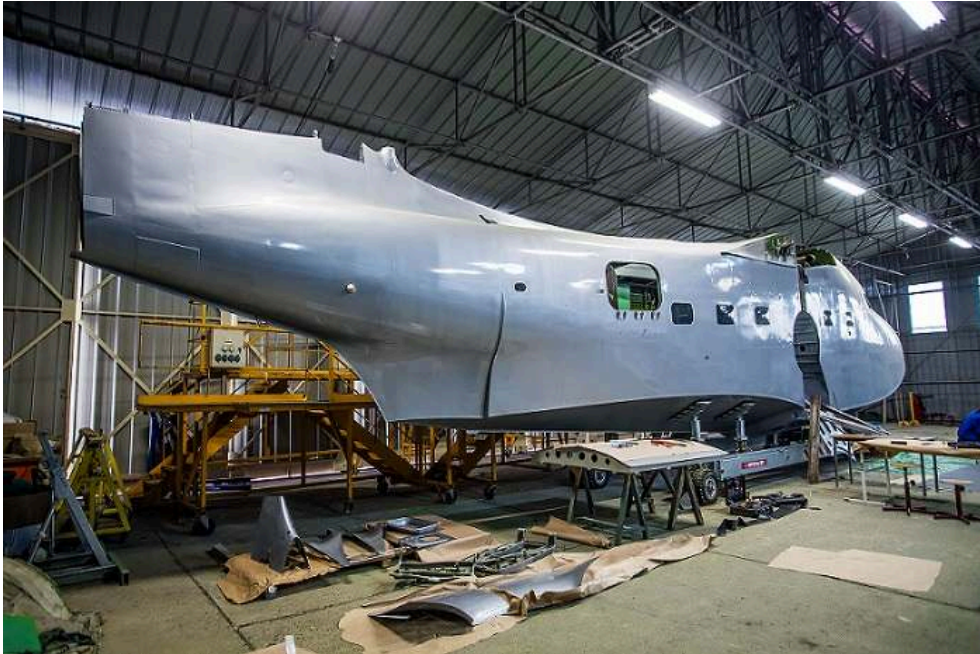
Fig.7. Le fuselage du Grumman a retrouvé sa couleur US Navy

Depuis le début du XX^e siècle, les pièces d'aéronef subissent un traitement de surface anticorrosion. Le Grumman qui sera exposé à l'extérieur dans un environnement salin n'échappe pas à la règle. Il a fallu encore poncer légèrement l'aluminium avant de mettre le fuselage, la voilure, l'empennage, les moteurs, les ballonnets et près d'une centaine d'éléments en peinture.

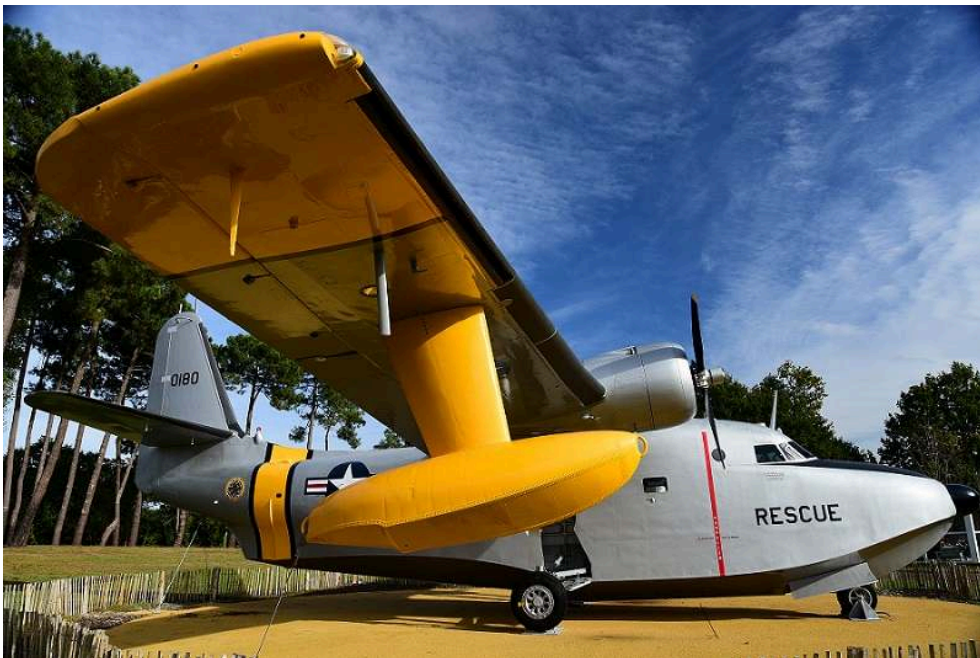
Fig.8. Mise en exposition statique extérieure du Grumman Albatross

Après 8 ans de négociations et d'actions, 2 ans 1/2 de restauration et 7 jours de remontage, le Grumman Albatross trône fièrement sur sa dalle et se laisse enfin admirer sur le site du Musée de l'Hydraviation. La livrée choisie est aux couleurs de l'*Air Rescue* Type Guerre de Corée, fidèle au passé de ce vénérable vétéran.
