194 | 2005/1

## L'apport des données géomorphologiques et historiques à l'analyse diachronique du couple aléa-vulnérabilité dû aux avalanches et aux coulées de débris dans les fjords d'Islande nord-occidentale

*The contribution of geomorphologic and historic data to the diachronic analysis of hazard-vulnerability couple due to snow avalanches and debris flows in the Icelandic westfjords*

**Armelle Decaulne**

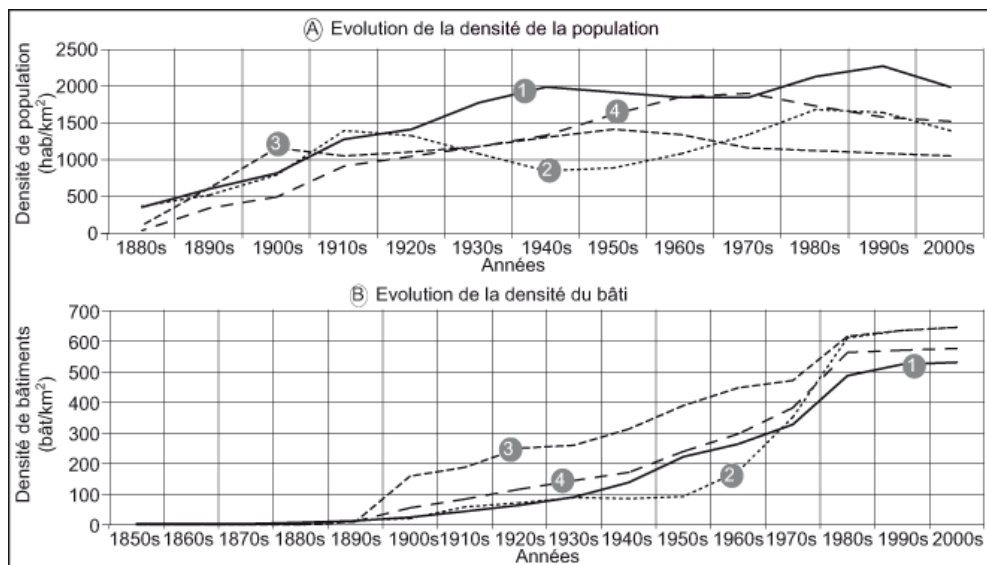
Figure 3 : Évolution de la densité de la population (A) et de la densité des bâtiments (B) dans les quatre sites étudiés au cours du xx<sup>e</sup> siècle en Islande du Nord-Ouest  
*Evolution of inhabitant density (A) and building density (B) in the four studied areas during the 20th century in north-western Iceland*

1 – Isafjordur ; 2 – Bolungarvik ; 3 – Bildudalur ; 4 – Patreksfjordur.  
 1 – Isafjordur ; 2 – Bolungarvik ; 3 – Bildudalur ; 4 – Patreksfjordur.

- 10 Cependant, la croissance de la population et celle des constructions ne sont pas concomitantes. Une forte croissance de la densité de population s'effectue dès les années 1880, par paliers successifs. Isafjordur connaît une croissance de population constante durant le dernier siècle, pour atteindre un nombre maximal d'habitants au cours des années 1990. Patreksfjordur et Bildudalur enregistrent une évolution similaire, mais la population y est la plus nombreuse au cours des années 1970 et 1950 respectivement. Le cas de Bolungarvik s'individualise par une nette diminution de sa population entre 1920 et 1950. Ce déclin est lié à la tardive construction d'une jetée, puis d'un véritable port. Ce manque d'infrastructures portuaires durant la première partie du *xx*<sup>e</sup> siècle a poussé la population vers d'autres communautés littorales de la région, pourvues de facilités pour l'accostage des bateaux de pêche à moteur, et bénéficiant d'une industrie de la pêche florissante, tels que Isafjordur, Patreksfjordur ou Bildudalur. Après la construction d'infrastructures portuaires à Bolungarvik, dans les années 1950, sa courbe de population s'aligne sur celle d'Isafjordur.

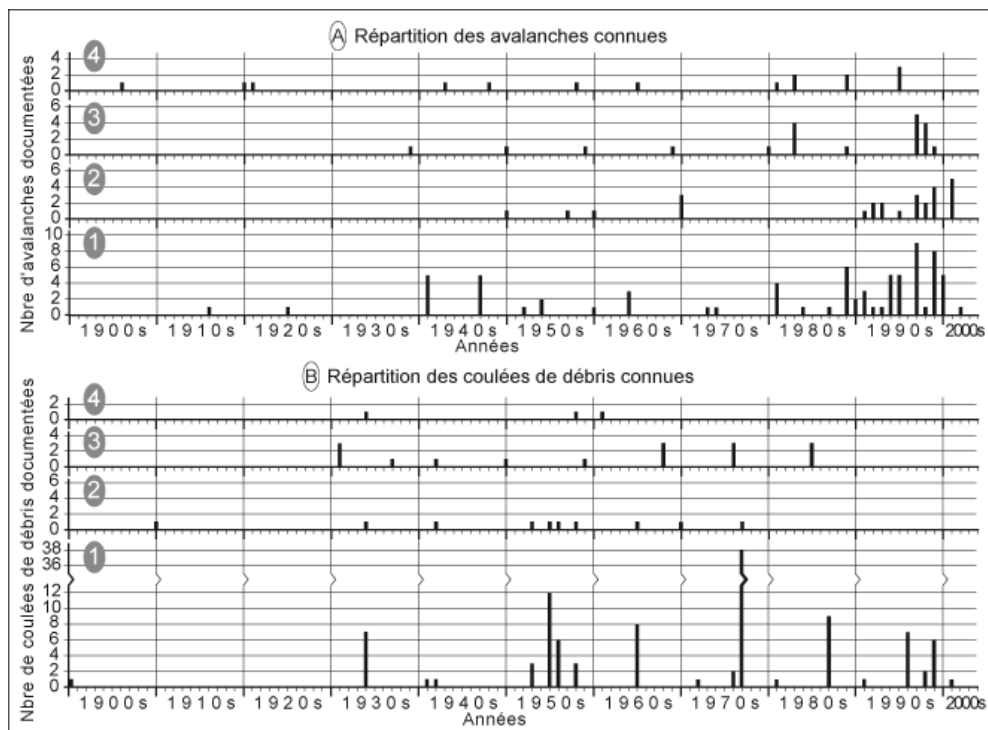
Figure 4 : Répartition des avalanches (A) et des coulées de débris (B) connues dans les quatre sites étudiés en Islande du Nord-Ouest au cours du xx<sup>e</sup> siècle

*Documented snow-avalanche (A) and debris-flow (B) distribution in the four studied areas in north-western Iceland during the 20th century*

1 - Isafjordur ; 2 - Bolungarvik ; 3 - Bildudalur ; 4 - Patreksfjordur.

- 14 Au total, 272 événements ont été répertoriés entre 1900 et 2003 : 67 % d'entre eux ont été enregistrés à Isafjordur, 14 % à Bildudalur, 12 % à Bolungarvik, et seulement 7 % à Patreksfjordur. Cette variabilité est le fait de la longueur du versant, de la longueur du secteur résidentiel, et de la présence ou non de conditions morphologiques favorables au déclenchement des avalanches et/ou coulées de débris :

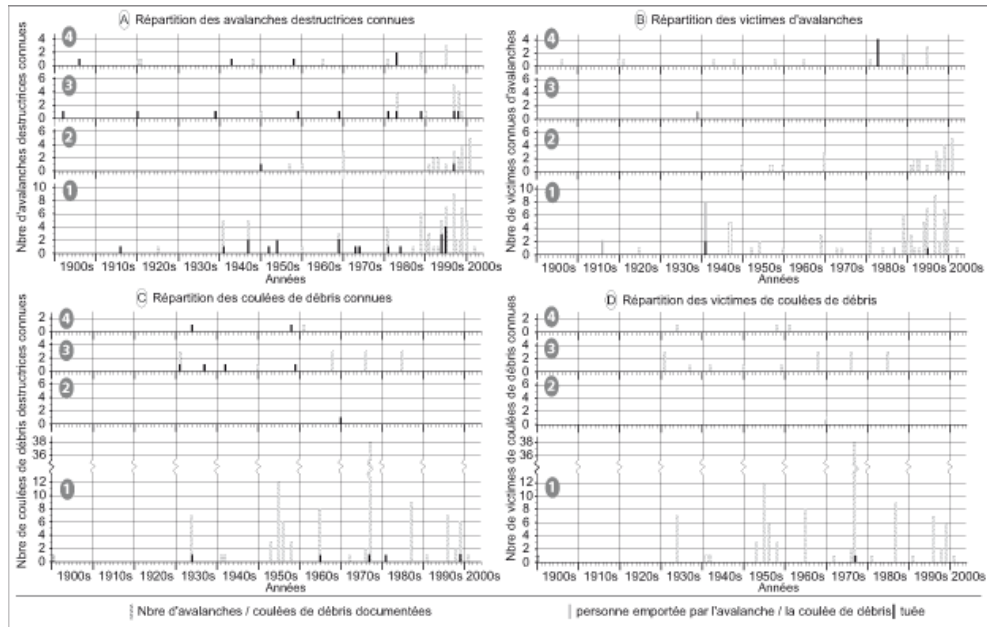
Figure 9 : Répartition des dégâts matériels et corporels dus aux avalanches (A, B) et aux coulées de débris (C, D) dans les quatre sites étudiés en Islande du Nord-Ouest au cours du XX<sup>e</sup> siècle  
*Distribution of damages and casualties due snow-avalanche (A, B) and debris flows (C, D) in the four studied areas in north-western Iceland during the 20th century*

1 – Isafjordur ; 2 – Bolungarvik ; 3 – Bildudalur ; 4 – Patreksfjordur.
