Una ciudadela estilo Recuay en el valle de Chacas (Perú): el sitio Pinchay-Riway. Una nota preliminar

**UNA CIUDADELA ESTILO RECUAY
EN EL VALLE DE CHACAS (PERÚ)
EL SITIO PINCHAY-RIWAY : UNA NOTA PRELIMINAR ¹**

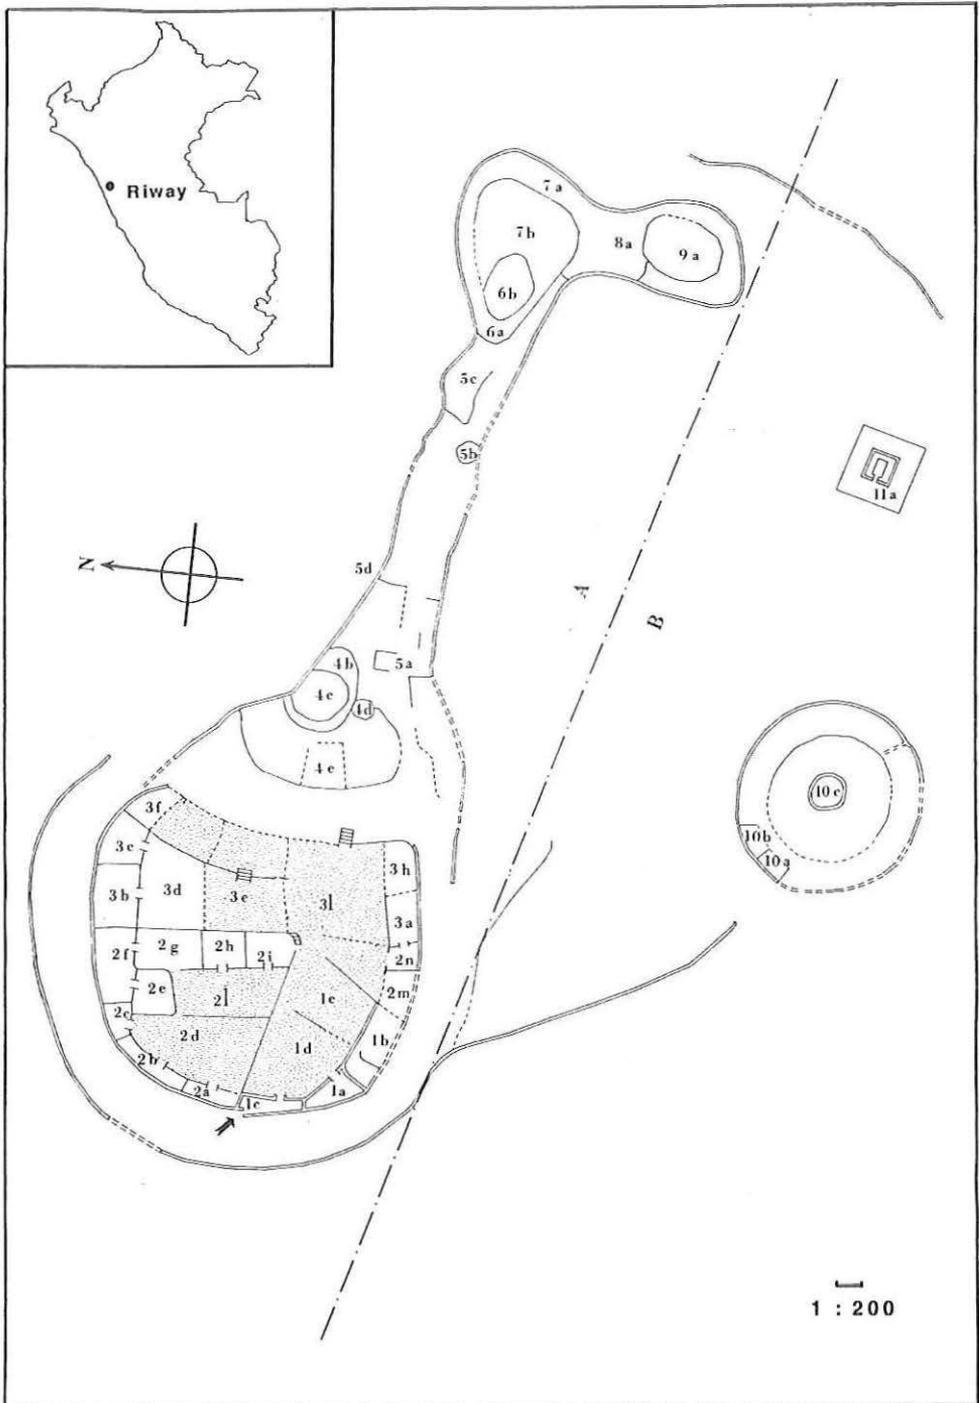
FIG. 1. — Croquis topográfico del sitio Pinchay-Riway. La recta rasgueada separa el sector A del sector B. Los números indican los sectores y las letras indican las estructuras. Las líneas dobles indican los muros de doble cara, las líneas finas los muros sencillos, los espacios punteados los patios

En armonía con las estructuras reconocidas gracias al trabajo arqueológico de superficie y de acuerdo con la morfología del terreno, se identificaron, en Pinchay-Riway varios sectores que aquí se presentan (Figura 1).

— Primer sector ² (3 993 m. s.n.m.), (Figuras 2a y 2b) : sector de acceso controlado a la ciudadela, mediante un pasadizo/puerta constituido por dos muros paralelos interrumpidos de manera desplazada uno con respecto al otro. De acuerdo con lo que se ve hoy, este pasadizo habría permitido el control de la entrada de la ciudadela. Don Fidencio Portella, un anciano de Sapchá, afirma que, antes del temblor de 1970, aquí había lo que llama una torre. Desafortunadamente no hallamos fotos que lo comprueben, pero la importancia de los muros de las habitaciones 1a, 1b, 1c, atestigua que hubo una construcción de tres piezas más alta que las otras, bien acabada, y con unas hornacinas en el interior (Figura 3b). Dicha construcción se abre hacia los patios 1d y 1e (Figura 1).

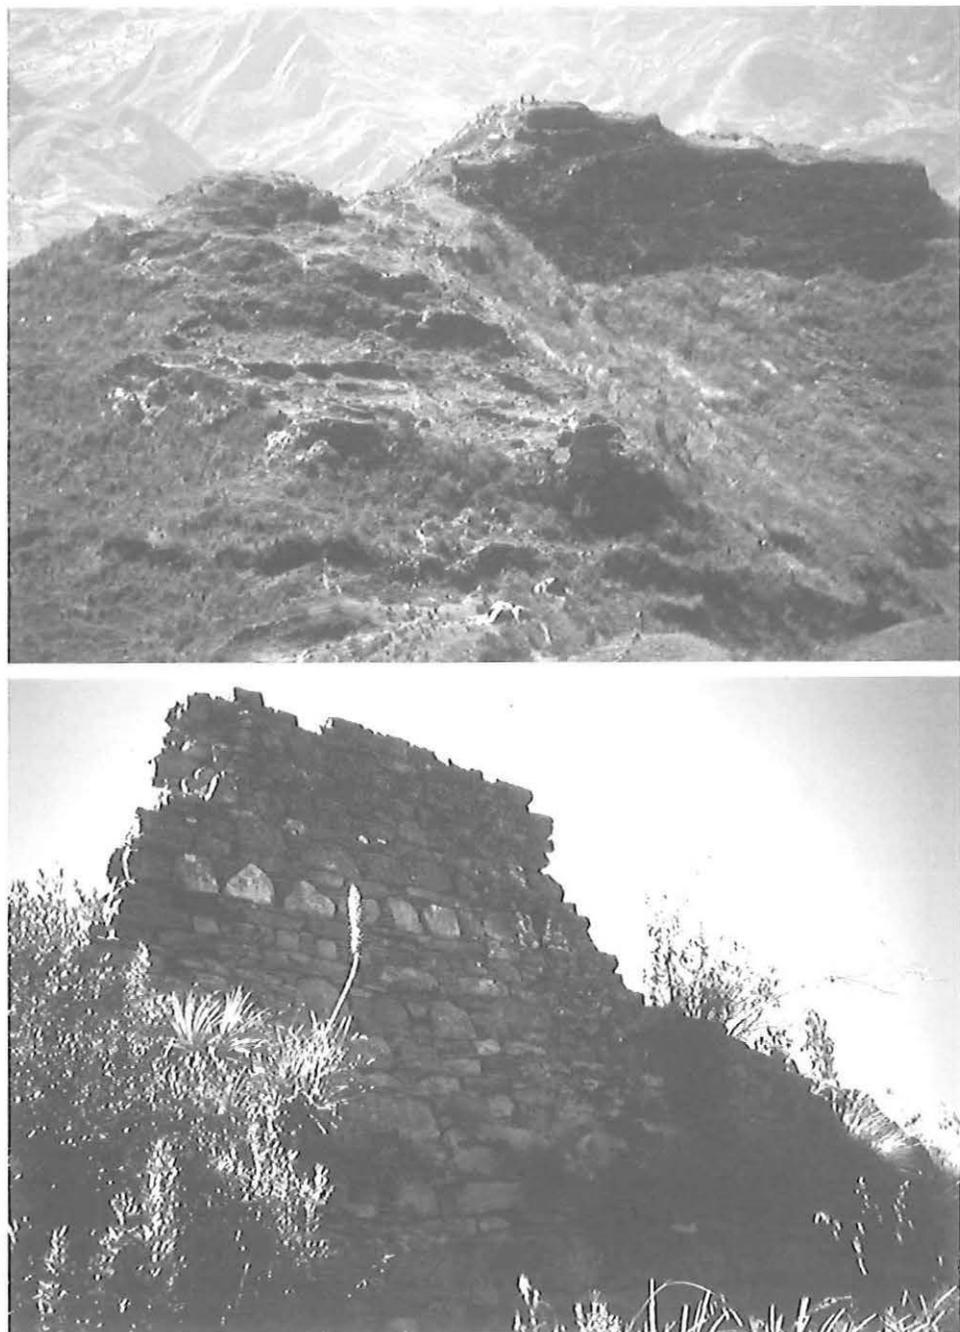
FIG. 2.

- a. Vista del sitio de Pinchay-Riway : se detectan los sectores 1, 2, 3, los dos *pirushitu* (sect. 4 y 6) y las plazuelas cementeriales (sect. 7, 8, 9)
- b. Muro de doble cara de la entrada del sect. 1

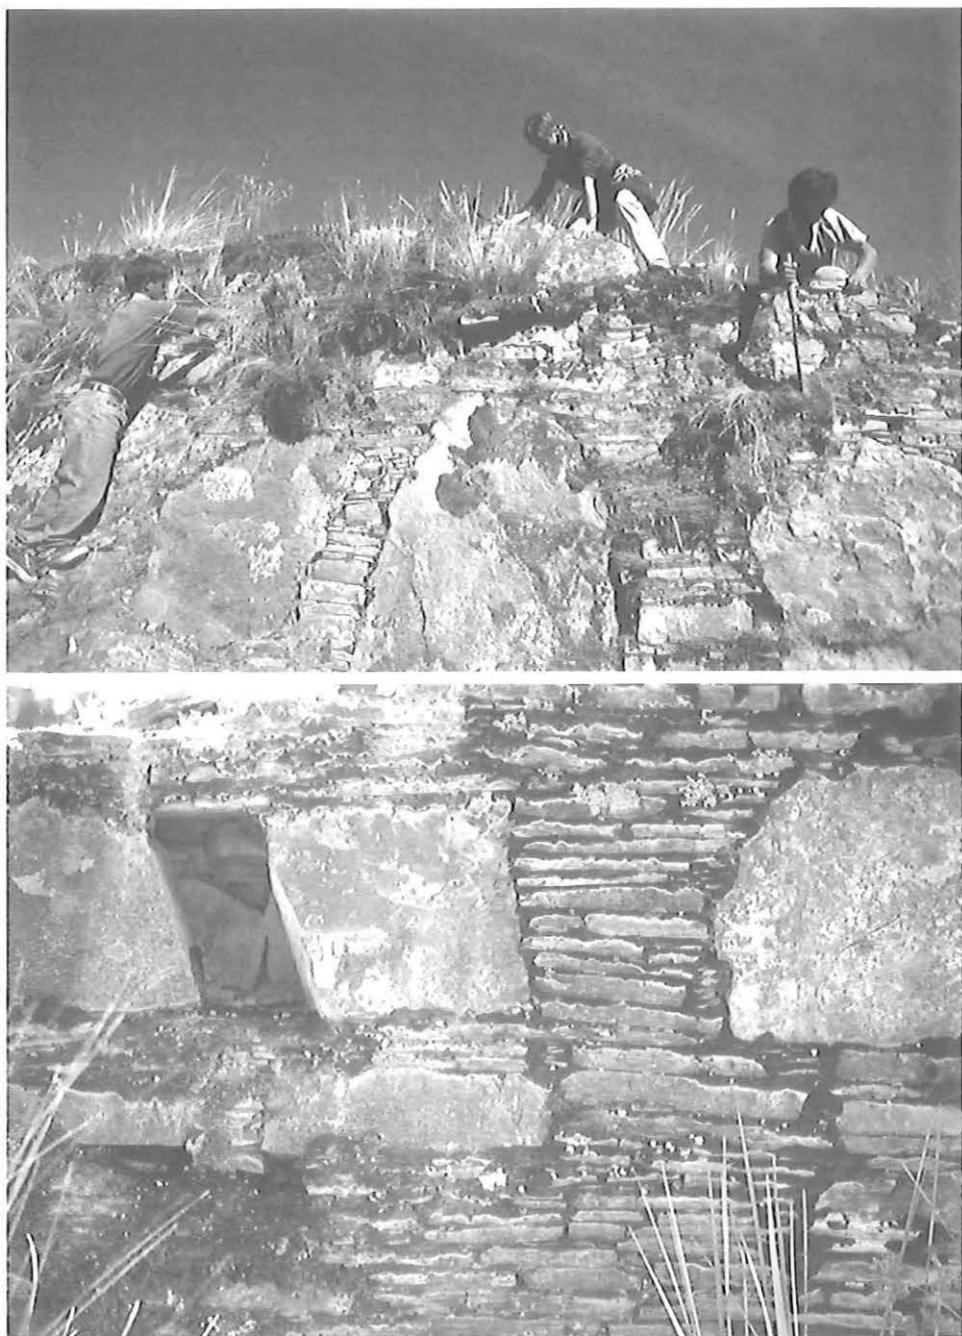
FIG. 3.

- a. Muro de doble cara que encierra la ciudadela
b. Muro de doble cara de la pieza 1b, cara interna con una hornacina

Estos muros están formados por dos paredes paralelas de piedras pulidas (hechas mediante hileras de piedra gris amarillento) alternadas con hileras de piedras más pequeñas, gris oscuro, de estructura laminar, unidas con argamasa ; piedras que sirven también para tapar los intersticios entre las piedras grandes. La anchura de los muros de doble cara es muy variable : mide entre 90 y 200 cm ; sus rellenos internos están hechos con piedritas y argamasa (Figura 3a).
