## Saint-Saturnin-du-Bois – Rue des Tilleuls

Identifiant de l'opération archéologique : 204591

Date de l'opération : 2008 (SP)

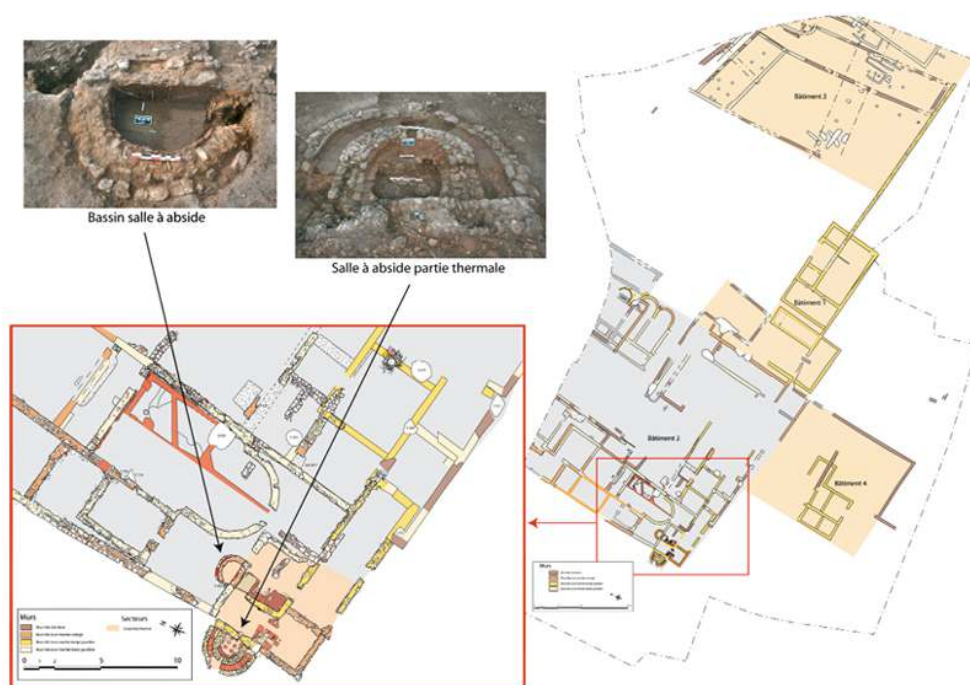
Fig. n°1 : Plan général du site et détail du bâtiment résidentiel doté d'un ensemble thermal

ensemble thermal dans un excellent état de conservation a été mis au jour dans la partie sud-ouest de la *pars urbana* (Fig. n°1 : Plan général du site et détail du bâtiment résidentiel doté d'un ensemble thermal) . L'ensemble comprend trois douches, deux bassins installés dans deux absides ainsi qu'un *caldarium* avec système d'hypocauste. Seules les deux salles à abside ont fait l'objet d'une fouille des niveaux archéologiques.

- 4 Par ailleurs, une grande salle à abside occupe la partie ouest de l'ensemble résidentiel. Elle présente dans sa partie centrale un creusement axial profond, maçonné, correspondant à un canal de chauffe à partir duquel s'agencent d'autres canaux plus étroits alimentant également en air chaud le reste de la salle. Plusieurs niveaux de sols construits en mortier recouvrent l'ensemble. Enfin, dans cette même salle, posé sur un ultime niveau d'occupation, quelques moellons liés à la terre témoignent de la présence d'un mur d'axe est-ouest, très peu conservé, vestige de constructions tardives postérieures à l'abandon, et même à la destruction du bâtiment antique. Enfin, l'aile est du bâtiment résidentiel comprend deux grandes salles à abside dont les niveaux de circulation en mortier sont parfaitement conservés.
