## Saint-Jean-de-Buèges – Le château de Baulx

# Saint-Jean-de-Buèges – Le château de Baulx

Date de l'opération : 1996 (SD) ; 1990 - 1994 (SD)

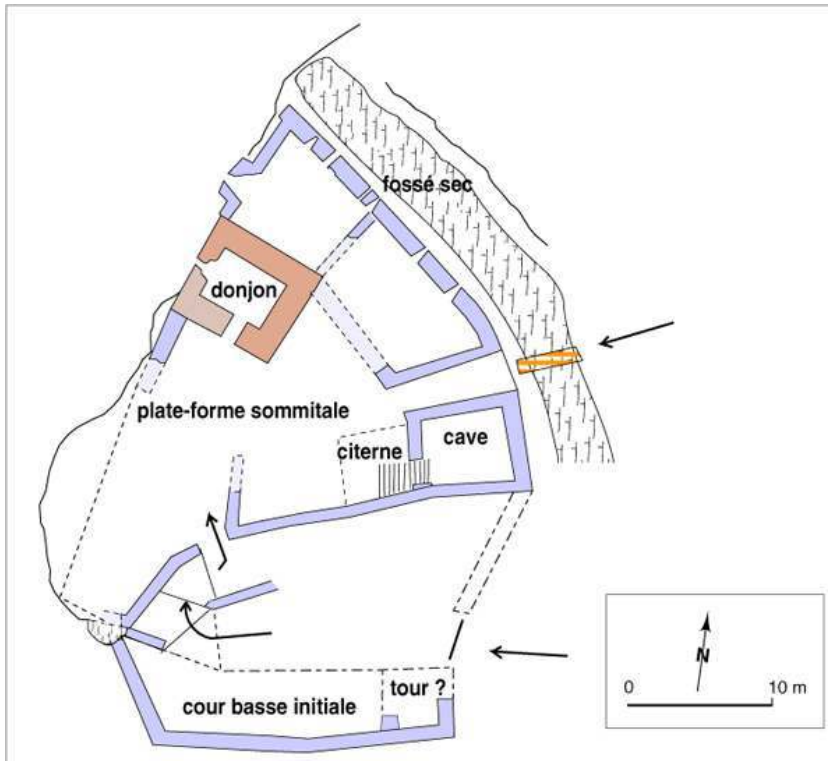
Fig. n°1 : État 2 : à partir de 1280

- 3 La première enceinte enserrant la plate-forme sommitale est dotée dès son origine d'une cour basse, mise au jour au centre de la cour basse actuelle.

- 4 Son tracé, de forme trapézoïdale, s'ouvre à l'ouest pour rejoindre l'avancée de la plate-forme sommitale. Une petite tour carrée peut marquer une entrée à l'est de la structure.

- 5 Cet ensemble suit et exploite le bord d'un décrochement du massif rocheux en contrebas de la plate-forme rocheuse où sont installés le donjon et la première enceinte. Il enclôt sans doute la quasi-totalité du plateau inférieur à l'intérieur de l'actuel château. Cette étape initiale ne présente aucun travaux de remblaiement en vue d'obtenir des surfaces planes importantes ; le plan de la forteresse utilise la déclivité naturelle du rocher et se cale sur le relief d'une façon qui ne traduit pas, comme plus tard, un souci prépondérant de l'espace (Fig. n°1 : État 2 : à partir de 1280).

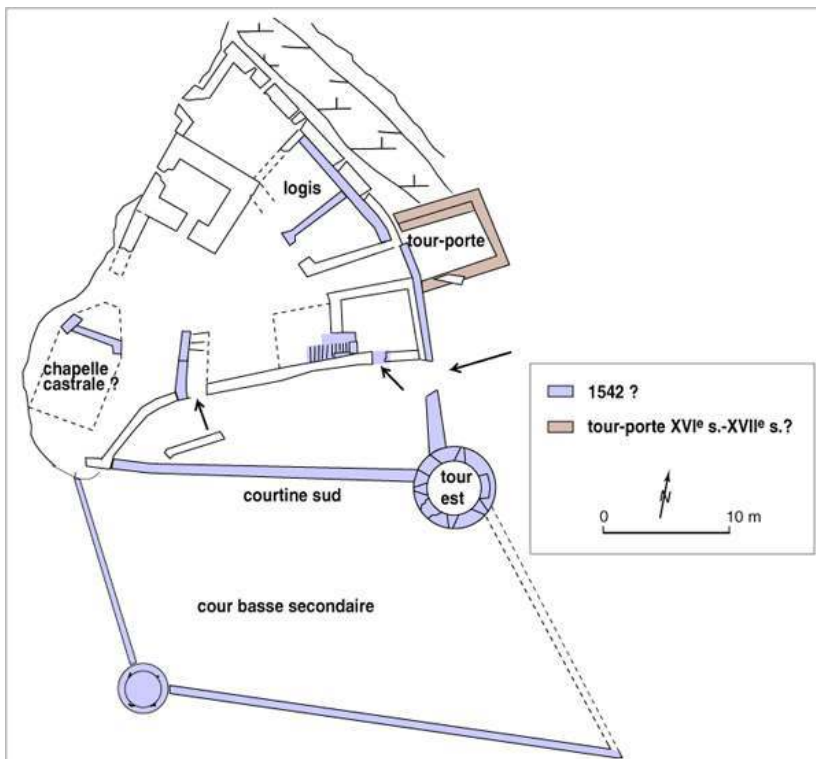
Fig. n°2 : État 3 : 1545 (?) et tour-porte du XVI<sup>e</sup> s. – XVII<sup>e</sup> s.

- 12 Le long de la courtine nord, qui est la plus exposée, un fossé sec en U, parfaitement taillé, sert initialement de carrière de pierres.
- 13 Un sondage pratiqué à l'angle sud-est de la tour-porte permet d'affiner le scénario de cette zone : au départ, un fossé sec d'un seul tenant ceinture l'ensemble de la courtine nord ; le rocher taillé assez régulièrement à l'oblique et le fond plat (perçu à 2,20 m sous le niveau actuel) laissent supposer une entaille en U similaire à son pendant nord-ouest mais avec un rebord aplani à cet endroit, appui d'une éventuelle passerelle.

- 14 Dans cet axe, un parement de pierres taillées et émoussées à l'extérieur du rempart suivi du dallage de pierres plates, déjà mentionné, suggèrent un seuil d'origine et une voie de passage à l'intérieur du château sous le niveau de circulation moderne.

- 15 Autour du XV<sup>e</sup> s., le fossé sec est comblé à cet endroit pour permettre la mise en place d'une rampe d'accès en pierres. Vers le XVI<sup>e</sup> s., une tour-porte lui succède et semble traduire une surélévation du niveau de fonctionnement intérieur. Une calade s'acole contre le seuil initial et sa reprise intérieure suggère un emmarchement. Le matériel associé, très peu abondant, ne permet aucune conclusion chronologique définitive (Fig. n° 2 : État 3 : 1545 (?) et tour-porte du XVI<sup>e</sup> s. – XVII<sup>e</sup> s. ).

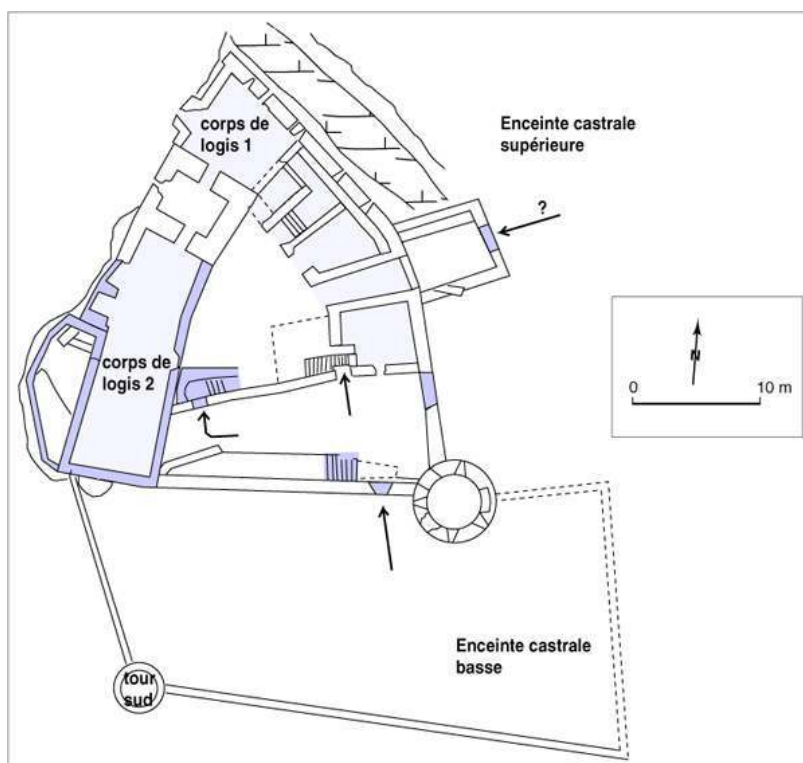
Fig. n°3 : État 4 : 1779

- 22 Dans la deuxième moitié du XVII<sup>e</sup> s., un réaménagement d'ensemble du château correspond à une volonté de remise au goût du jour : le plateau supérieur, agrandi grâce à une vaste opération de remblaiement au sud-ouest, est doté de deux corps de bâtiments modernes flanqués de part et d'autre au donjon qui leur sert de couloir ; une cour centrale et deux escaliers convergents permettent de relier les plateaux inférieurs et supérieurs du château.

- 23 Postérieurement, des bâtiments sont installés sur le plateau inférieur, impliquant le rebouchage du portail est (Fig. n°3 : État 4 : 1779).
  - 24 L'entrée haute, rétrécie, semble être transformée en fenêtre.
