Trois-Moutiers – Le Manoir du Chant d'Oiseau

Identifiant de l'opération archéologique : 204477

Date de l'opération : 2008 (SD)

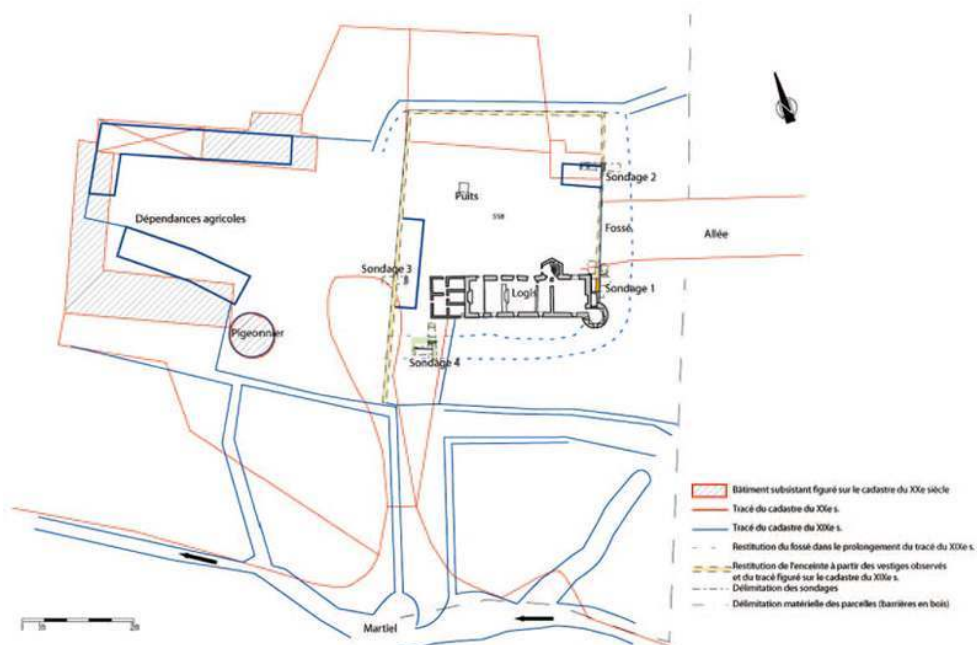
Fig. n°1 : Plan de masse

- 4 Le manoir est implanté sur la rive droite d'un petit ruisseau appelé le Martiel (Fig. n°1 : Plan de masse) . Le plan cadastral du XIX^e s. offre un aperçu du parcellaire différent de

celui actuel. Les constructions étaient autrefois réparties autour de deux cours distinctes correspondant aux parcelles 554 et 558. Ces dernières étaient circonscrites par des murs de clôture aujourd'hui totalement arasés. Dans la parcelle 554, le plan de masse circulaire correspond à un pigeonnier. Sa chronologie demeure méconnue. Les autres constructions sont des dépendances agricoles. Elles ont fait l'objet de transformations récentes. L'état actuel ne permet plus d'estimer leur chronologie initiale.

- 5 Dans la parcelle 558, seul subsiste le corps de logis. Les deux autres édifices ont totalement disparu. Celui localisé au nord-est figurait encore sur le cadastre du XX^e s. Sa démolition est donc récente. Le logis est un quadrilatère mesurant 28,30 m de long et 9,23 m de large hors-œuvre. Les élévations constituent deux étages dont un sous comble. La façade principale est celle exposée au nord-est. Elle est ajourée de larges baies à croisée et flanquée au tiers de sa longueur par une tour d'escalier hors-œuvre. La porte d'entrée est ornée d'un motif en accolade surmonté de feuilles de choux et d'un fleuron central. L'angle sud du corps de logis est flanqué d'une tour circulaire dont le diamètre avoisine 5,85 m. L'élévation de celle-ci est conservée sur une hauteur proche de 13 m et comporte 3 étages. Des arrachements de maçonnerie sur l'élévation nord-est de cette tour témoignent de la disparition de structures appuyées contre le pignon sud-ouest.
