Le Puy-en-Velay – L'Hôtel Hugon de Coubladour

Prospection thématique (2022)

Nawelle Trad

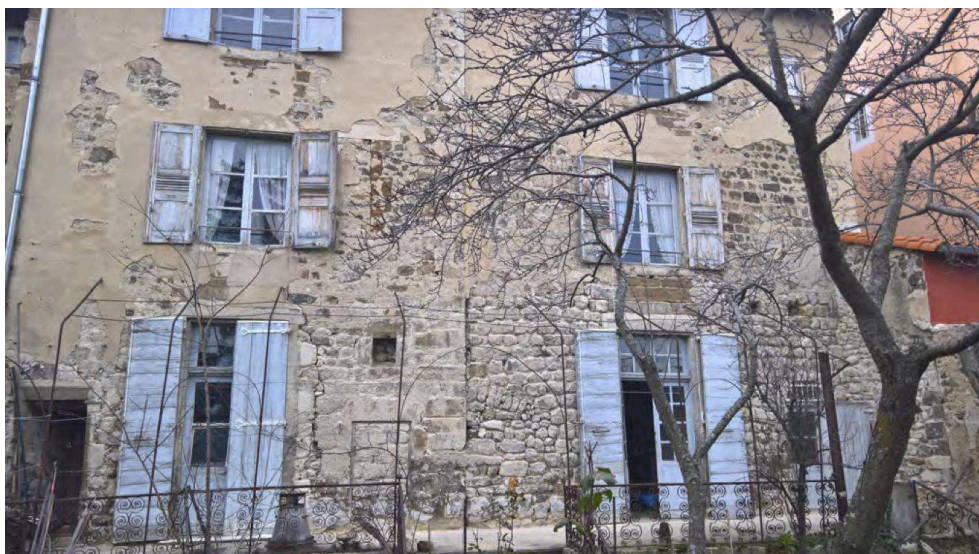
Fig. 1 – Façade sud

Vers le nord.
Cliché : M. Bresson.

de la réunion de deux corps de logis : le bâtiment BAT 1 à l'ouest de plan rectangulaire et le bâtiment BAT 2 à l'est représenté par les tours du Chancelier. L'examen de la façade sud donnant sur le jardin a révélé l'antériorité du BAT 1 sur le BAT 2. Cet hôtel possède notamment, surtout dans ses parties inférieures et sur sa façade, les vestiges présumés d'une des premières phases de construction d'époque romano-gothique, auxquelles succèdent de nombreux réaménagements jusqu'au XVIII^e s. En raison du caractère non destructeur du projet des propriétaires, le diagnostic de l'Inrap n'a pas été suivi d'une fouille préventive. Cependant, les quelques éléments découverts suite à l'avancée des travaux méritaient également une étude, conduite dans le cadre d'un sujet de mémoire de recherches en archéologie.

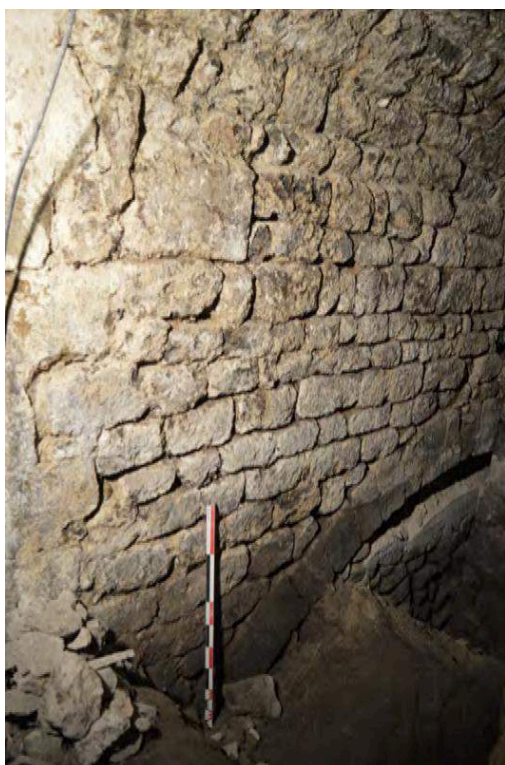
Fig. 2 – Détail de l'ARC 35, également visible depuis l'ESP 3

Vers le nord-ouest.
Cliché : N. Trad.

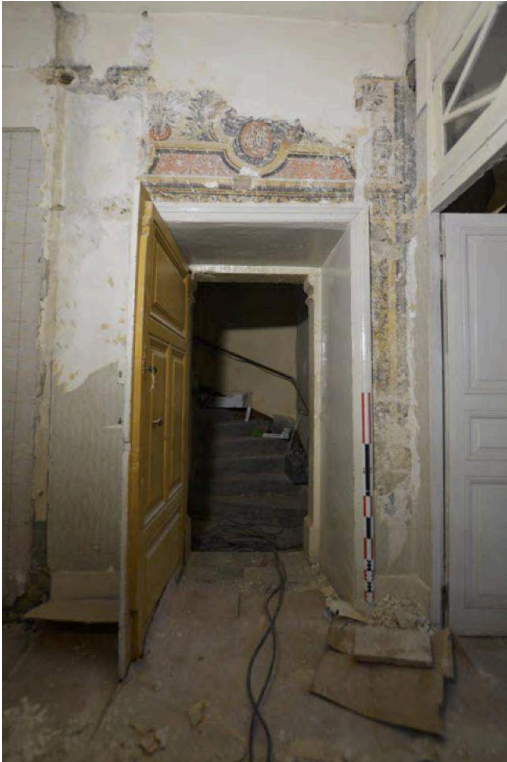
Fig. 3 – Encadrement POR 56 décoré de l'enduit peint END 117 sur MUR 4

Vers l'est.
