Narbonne – L'épave *Mandirac 1* : une allège dans le chenal portuaire

Fouille programmée (2015)

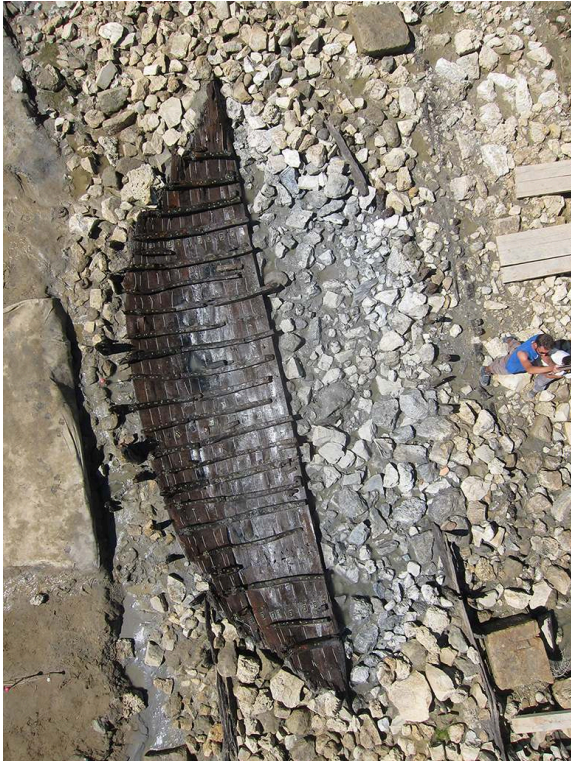
Fig. 1 – État de l'épave avant son ré-enfouissement

Le flanc tribord et la quille ont été entièrement démontés.

- 1 La fouille de l'épave *Mandirac 1* s'est poursuivie et achevée en 2015. Plusieurs ingénieurs de l'UMR 5140 (Hervé Bohbot, Véronique Mathieu et Séverine Sanz) collaborent à ce projet. Nous ne reviendrons pas ici sur le protocole d'étude spécifique élaboré en 2014 afin de prendre en compte les contraintes inhérentes à un chantier non couvert et isolé, notamment l'absence d'accès au réseau électrique ou à celui de l'eau courante (cf. BSR 2014). La fouille s'est poursuivie en 2015 par le démontage du bordé du flanc septentrional et de la quille (fig. 1).

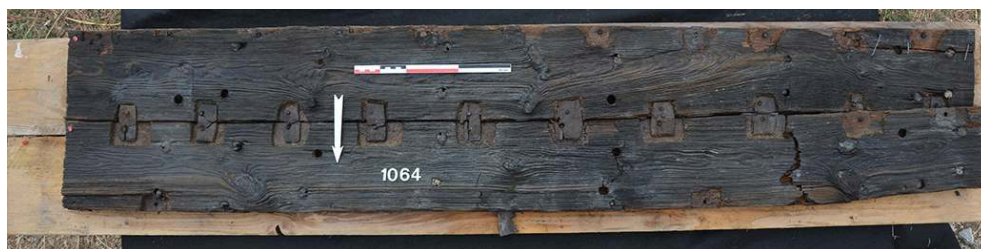
Fig. 2 – Assemblage en vis-à-vis de Vi 2 (can recevant) et de Vi 3 (can reçu)

Meilleure adaptation de la forme et de la taille des languettes aux mortaises sur le can recevant.
Cliché : E. Pui.

- 2 Comme l'année précédente, chaque pièce a fait l'objet d'un relevé grandeur nature sur polyane et d'un enregistrement photogrammétrique ainsi que d'un échantillonnage en vue d'analyses xylologiques et dendrochronologiques. Les pièces essentielles ont été enregistrées numériquement au moyen d'un scanner 3D permettant de garder la trace des nombreuses traces d'outils. Conformément aux choix scientifiques et logistiques prévus en amont, après leur étude, toutes les pièces ont été reconditionnées en vue d'un retour définitif sur leur lieu d'extraction. Elles ont été déposées au fond d'un des points bas du terrain, constamment en eau, et ré-ensevelies à l'issue de la fouille. Les observations réalisées lors de la campagne 2015 ont permis de valider les hypothèses formulées l'année précédente et notamment le fait que cette épave ne soit pas très avancée dans le processus de transition entre la construction sur bordé et la construction sur squelette et que sa construction relève uniquement d'une « conception longitudinale sur bordé ». Le démontage du bordé a permis d'observer le système d'étanchéité de la coque au moyen de tissus poissés insérés dans les joints de virure. Des analyses palynologiques sont en cours pour tenter de retrouver des pollens éventuellement piégés dans la résine. L'étude de chacune des virures et de leurs assemblages confirme la recherche de qualité et de résistance évoquée l'année dernière. Par exemple, on observe un travail différentiel des mortaises et des languettes qui y sont insérées selon que l'on se situe sur le can recevant ou sur le can reçu. Dans ce système de construction sur bordé, dans lequel l'enveloppe extérieure du navire (le bordé) est assemblée avant la mise en place du squelette transversal (les membrures), le can dit « reçu » correspond à l'épaisseur de la virure qui est présentée en vis-à-vis de celle préalablement assemblée aux virures déjà mise en place à partir de

la quille. Le can dit « recevant » est celui de la dernière virure assemblée dans l'attente de la suivante. Chaque virure présente ainsi un can « reçu » et un can « recevant ». Sur le can recevant, les mortaises sont moins larges, leur découpe est soignée et leur extrémité biseautée s'adapte parfaitement au débitage tronconique des languettes dont les dimensions permettent une adéquation parfaite avec les mortaises. En revanche, sur le can reçu, les mortaises sont plus larges, simplement rectangulaires et les languettes présentent un jeu important. Ceci s'explique par le fait que les mortaises du can recevant sont volontairement façonnées de manière à ce que les languettes viennent s'y bloquer alors que les mortaises du can reçu permettent aux languettes de disposer d'un certain jeu pour faciliter la mise en place de la virure (fig. 2). Une autre observation témoigne de ce même souci. Dans les joints en sifflet qui permettent d'abouter les ais de virure, l'assemblage par languettes chevillées est parfois renforcé par des clous transversaux sur la virure précédente avant la pose de l'ai suivant. L'étude systématique des assemblages est en cours. Elle devrait permettre de retrouver les différentes phases de construction. En parallèle le plan de forme sera dressé à partir des coupes transversales et longitudinales puis vérifié et validé grâce à des modèles, soit en maquette soit en images 3D, afin de retrouver les lignes originales de l'embarcation épurées des déformations liées à l'enfouissement des vestiges.
