La Garnache – Château

Fouille programmée (2010)

Caroline Chauveau

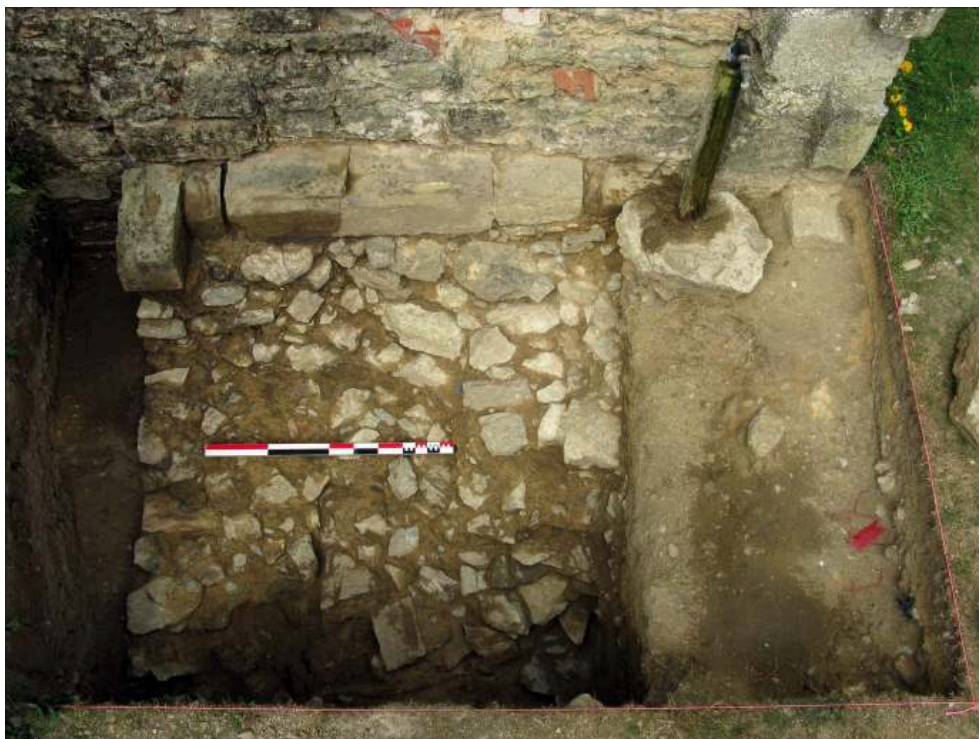
Fig. 3 – Vue en plan du mur (MR 1138) de galerie infra-murale et du seuil de la porte (OUV 1045)

À droite, on distingue la banquette du réseau d'eau (non fouillée) et, à gauche, le parement extérieur de la galerie.

- 6 Un autre sondage a été installé à l'angle est de la tour devant une porte rebouchée découverte en 2009 : il visait à retrouver des vestiges bâtis et à observer la stratigraphie entre la tour et les niveaux de cour du château, voire à recueillir le mobilier archéologique associé. Outre un réseau d'eau contemporain qui rendait l'angle de la tour inaccessible, le principal obstacle rencontré lors de la réalisation de ce sondage est la découverte de remblais contemporains issus des campagnes de fouilles clandestines menées à la fin des années 1980 : aucune intervention de ce type n'était connue dans ce secteur, raison pour laquelle nous y portions notre attention. De fait, la stratigraphie n'a pas apporté de renseignements sur la fondation de la tour ni sur les relations chronologiques entre elle et la cour du château. Après plus d'1 m de remblais évacués manuellement, un mur de galerie infra-murale a été mis au jour (MR 1128). Il fonctionne clairement avec le mur d'angle de la tour puisqu'ils sont chaînés et construits sur le même mode avec des matériaux identiques. La galerie donne accès à la porte rebouchée à l'angle est (OUV 1045) et à l'escalier (ESC 1006) desservant le rez-de-chaussée et le premier étage de la tour. Le mur MR 1128 est contemporain de la tour et constitue en rez-de-chaussée un élément de circulation entre celle-ci et une probable tour semi-circulaire de l'enceinte castrale visible sur les plans anciens. Cet élément architectural est inédit et pose la question du tracé de la fortification du château côté
