Bordeaux – Place Pey-Berland

Identifiant de l'opération archéologique : 0225499

Date de l'opération : 2009 (SU)

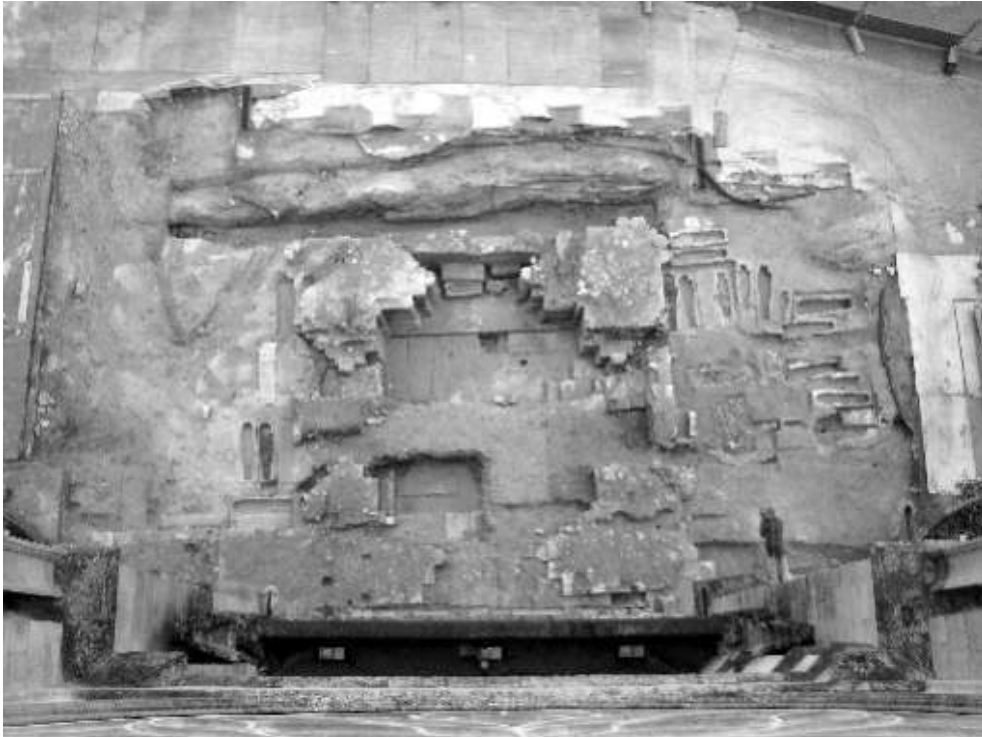
Fig. n°1 : Vue aérienne

- 1 Dans le cadre des aménagements paysagers de la place Pey-Berland, les piliers d'un porche roman, devant l'entrée nord de la cathédrale Saint-André, ont été mis au jour en 2003 (opération W. Migeon, Inrap ; BSR 2003, p. 49-51). L'importance des vestiges a suscité une réflexion sur le devenir du site. Dans l'attente d'une décision, ils ont été recouverts de sable et scellés par une dalle de béton. Ce n'est qu'en 2009, une fois la décision prise de prolonger le dallage du parvis, qu'une opération préventive a pu être effectuée par la société Hadès. L'emprise de fouille était de 420 m², équivalente à celle de l'aménagement.

- 3 Cette opération archéologique a permis de renouveler nos connaissances sur la cathédrale Saint-André à l'époque romane. Le porche, construit au début de la seconde moitié du XII^e s., semble avoir été indépendant de la cathédrale avant d'y être raccordé. Cette tour, en plus d'être un lieu d'accueil, avait une destination essentiellement ostentatoire aux regards des rivalités entre les différentes institutions religieuses de la ville. L'étude métrique démontre un projet ambitieux réalisé pour le rez-de-chaussée avec une grande rigueur. L'édifice a cependant connu des problèmes de stabilité. Fondé dans un sous-sol à la fois meuble (marécages) et comportant des points durs (vestiges architecturaux antérieurs), l'édification de la tour, issue d'un programme ambitieux et ostentatoire, où l'on soupçonne l'intervention de l'archevêque Geoffroy du Loroux (1136-1158), n'a peut-être jamais été achevée bien qu'un texte de la fin du XII^e s., évoque l'existence d'un « nouveau clocher ». Les recherches sur les pressions au sol démontreraient l'apparition précoce de signes de faiblesse entraînant, dans un premier

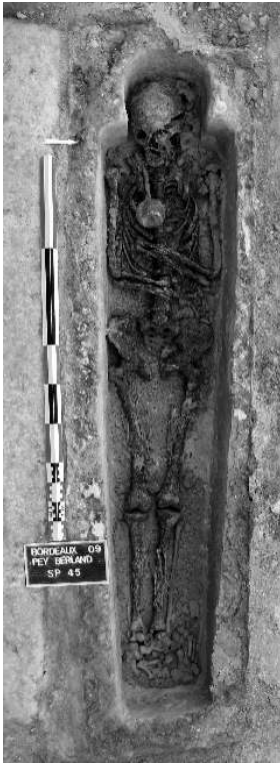
Fig. n°2 : Sépulture 45

- 4 Deux niveaux d'inhumations ont été repérés. Sur 92 sépultures inventoriées, 55 ont été fouillées. Des individus des deux sexes et de toutes les catégories d'âges sont présents sur le site. Plusieurs modes d'inhumations ont été distingués : sarcophages, coffres bâtis, pleine terre. Des orcelles (ampoules en verre) ont été déposés avec les individus inhumés dans les sarcophages et les coffres bâtis. Deux sépultures de pèlerins ont été mises au jour. Les individus ont été enterrés avec leurs attributs (coquilles Saint-Jacques, croix). La population inhumée autour de l'ancien porche semble appartenir à une classe sociale privilégiée (chanoines, laïcs... ?). Leur bon état sanitaire ainsi que le dépôt de mobilier associé au défunt, boucles de ceinture, tissu (soie), cuir (chaussure) permet de suggérer cette hypothèse. Les marqueurs d'activité, identifiés sur certains individus, attestent le port de charges lourdes qui correspondent à des métiers de type maçon, charpentier, tailleur, etc. Plusieurs de ces marqueurs ont été identifiés sur les individus inhumés dans deux tombes dont les couvercles sont décorés respectivement d'un taillant et d'une doloire ; ceci pourrait donner un indice sur le métier exercé par ces individus, tel que tailleur de pierre et charpentier.
