Saumur (Maine-et-Loire). Le château

Archéologie Médiévale

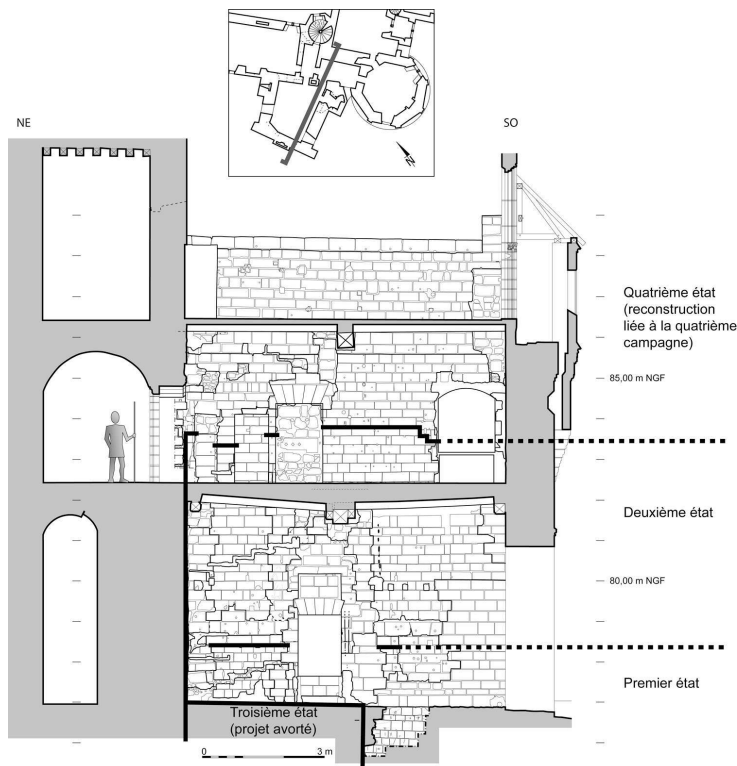
Saumur, le château, élévation intérieure SE du châtelet avec la localisation des contacts entre les trois principaux états.

- 2 Le deuxième état a été identifié au rez-de-chaussée et au premier étage du châtelet actuel. Les techniques de mise en œuvre diffèrent peu de l'état précédent, si ce n'est par l'emploi de pierres de taille un peu plus allongées. Le plafond du passage d'entrée était constitué de solives de forte section posées à plat, portées par deux poutres de rive et recouvertes par d'épaisses planches. La pièce de l'étage était équipée de probables latrines, logées dans l'épaisseur du contrefort oriental, auxquelles on accédait par une porte étroite suivie d'un couloir. La fosse, d'une surface de 2,6 m², était manifestement prévue pour desservir d'autres latrines. Cet état a pu être daté par dendrochronologie des années 1344-1357d.

- 3 À partir de 1367, le duc d'Anjou Louis I^{er} commandite la construction d'une résidence princière laissée inachevée à sa mort en 1384. Les travaux seront terminés par sa veuve ou son fils, sans doute vers 1390-1400. Dans un premier temps, un ouvrage ambitieux, prévu pour comporter deux tours encadrant un passage d'entrée, a commencé à être édifié à l'intérieur du châtelet existant que l'on avait choisi de conserver temporairement

en élévation de façon à ne pas affaiblir le potentiel défensif du château. En réalité, seul le soubassement de la tour SE a été construit avant l'abandon de ce projet. Les maçonneries inachevées, laissées en place, conservent une très belle poterne à coussinets ouvrant sur la face latérale de la tour. Le parti finalement retenu, sans doute à la toute fin du XIV^e s., correspond à celui figuré sur l'enluminure des *Très Riches Heures du duc de Berry*. Une barbacane défendue par un double pont-levis fermait l'accès au porche d'entrée. Le premier étage montant sous une charpente lambrissée et éclairé par une grande baie à remplage pourrait avoir servi de chapelle. Le chemin de ronde et les échauguettes d'angle semblent couverts dès l'origine, ce qui ne paraît pas avoir été le cas de la bretèche. Le contrefort oriental conserve des fonctions sanitaires ; un siège de latrines au premier étage et probablement deux autres au niveau supérieur peuvent être restitués, ainsi qu'un conduit de ventilation.
