Industries orléanaises

Grégory Vacassy

La Motte Sanguin
Orléans
Loiret

La fouille avait pour but d'étudier les ouvrages militaires de l'angle sud-est de l'enceinte d'Orléans construite à la fin du xv^e siècle. La mise au jour de vestiges contemporains plus inattendus a permis de s'interroger également sur la fonction de ces structures, nouveaux témoignages du passé industriel de la ville.

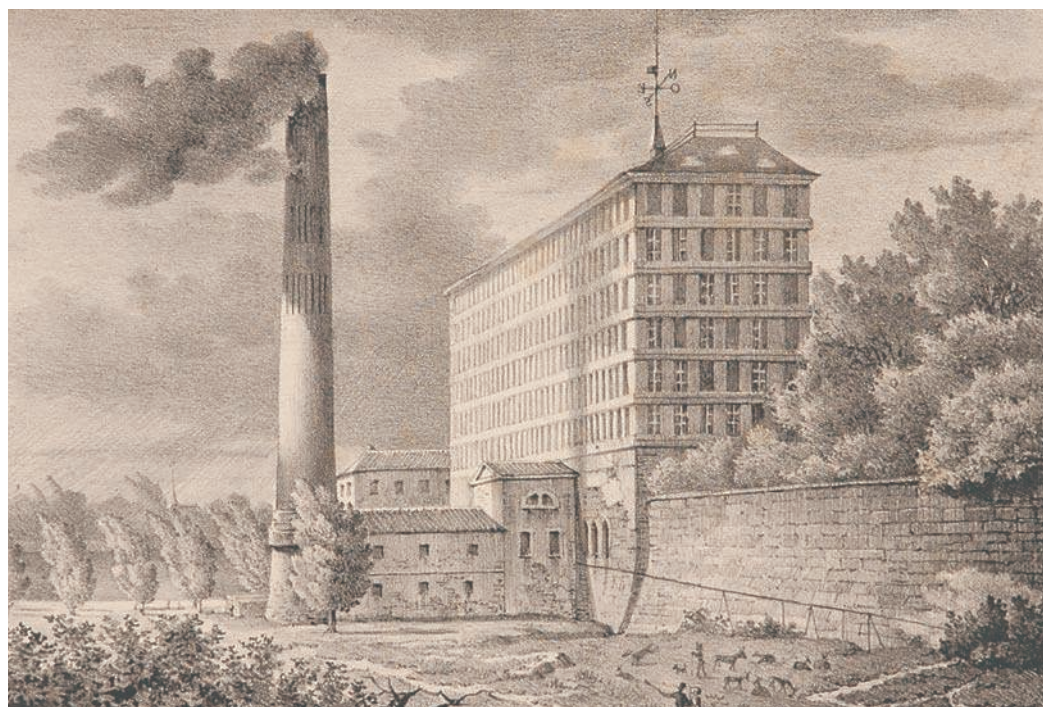
2. Vue du nord de la manufacture de coton au début du XIX^e s. depuis la contrescarpe du fossé de ville. On observe à droite l'élévation conservée de la terrasse d'artillerie, alors qu'à l'arrière la courtine a été totalement détruite. Au dernier plan, derrière la rangée d'arbres : la Loire (MHO 72-5-11).

maçonnés, dont deux ont été dégagés lors de la fouille, sert de point d'appui intermédiaire entre les deux murs gouttereaux. Afin d'actionner l'ensemble des outils de production, une « pompe à feu » puise l'eau dans la Loire qui baigne alors le sud du site, et la transforme en vapeur à l'aide d'une imposante chaudière [ill. 2].

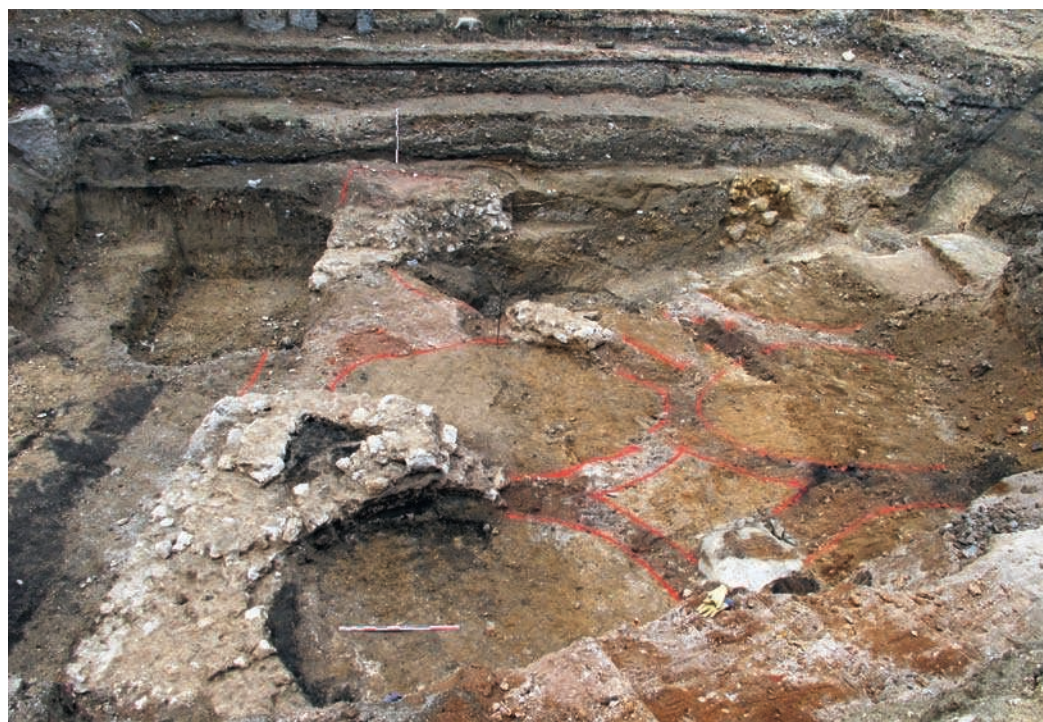
3. Le bâtiment sur caissons, vu du sud. On observera, sur la gauche du cliché et sur la berme inférieure à l'arrière-plan, le sédiment noirâtre issu du premier incendie et coupé par le creusement de la tranchée de fondation de l'édifice. La phase du second incendie est nettement visible sur la berme supérieure.

C'est à cette deuxième minoterie que doit être rattachée une construction dégagée sur une longueur de 12,50 m et à la largeur de 10,70 m. Orientée nord-sud et localisée dans l'emprise de l'ancien fossé, ses fondations présentent une mise en œuvre particulière. Malgré une importante campagne de récupération des maçonneries, il est possible de restituer des structures profondément ancrées sur caissons de forme subcirculaire. Leur diamètre moyen est d'environ 3,50 m pour une profondeur supérieure à 2,20 m [ill. 3]. Malgré l'abondante iconographie concernant ce secteur, aucune représentation de ce bâtiment ne nous est parvenue. L'analyse stratigraphique a cependant montré que sa construction n'intervient qu'à la suite d'une des deux phases d'incendie que la fouille a mis en évidence, correspondant certainement aux événements précités. Ce bâtiment est probablement détruit lors du deuxième incendie, moins de deux ans plus tard, ce qui explique pourquoi il n'apparaît sur aucun document, qu'il s'agisse du cadastre ou sur des tableaux et estampes.
