L'église Saint-Pierre de Baume-les-Messieurs (Jura), troisième campagne

Marie-Laure Bassi, Sébastien Bully, Éliane Vergnolle et Laurent Fiocchi

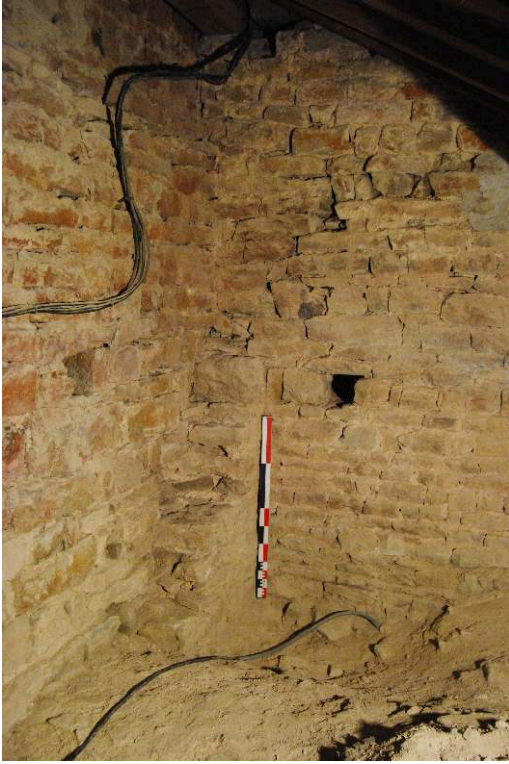
Fig. 1 – Baume-les-Messieurs, combles du bas-côté sud, détail de la maçonnerie de la première phase de la nef (cl. M.-L. Bassi)

- L'intervention a porté principalement dans les combles du bas-côté sud, où l'on a observé d'intrigants désordres à la jonction du transept et du mur gouttereau du vaisseau central. On constate, en effet, la présence, sur deux travées, d'une maçonnerie plus large que ce dernier, qui disparaît ensuite dans les voûtes du bas-côté. Une coupe des combles a été réalisée et associée à la coupe transversale de l'église afin d'avoir une vision claire de cette maçonnerie prise dans le mur gouttereau du haut vaisseau. Une observation détaillée a montré que la maçonnerie est chaînée avec le mur ouest du bras sud du transept, qui appartient à la première phase de construction de l'abbatiale identifiée lors des campagnes de 2007 et 2008. Il s'agirait donc là des vestiges de la première nef de l'église, qui aurait fonctionné avec le chevet à cinq chapelles échelonnées construit au début du XI^e siècle. Malheureusement, les quelques assises de pierre conservées ne laissent pas envisager la longueur primitive de cette nef ni ses dispositions; seul un sondage archéologique dans la nef actuelle pourrait répondre à ces questions.
