Saint-Marcel-lès-Chalon (Saône-et-Loire), église Saint-Marcel

Christian Sapin

Christian Sapin, « Saint-Marcel-lès-Chalon (Saône-et-Loire), église Saint-Marcel », *Bulletin du centre d'études médiévales d'Auxerre | BUCEMA* [En ligne], 10 | 2006, mis en ligne le 14 décembre 2006, consulté le 01 octobre 2016. URL : <http://cem.revues.org/455> ; DOI : 10.4000/cem.455

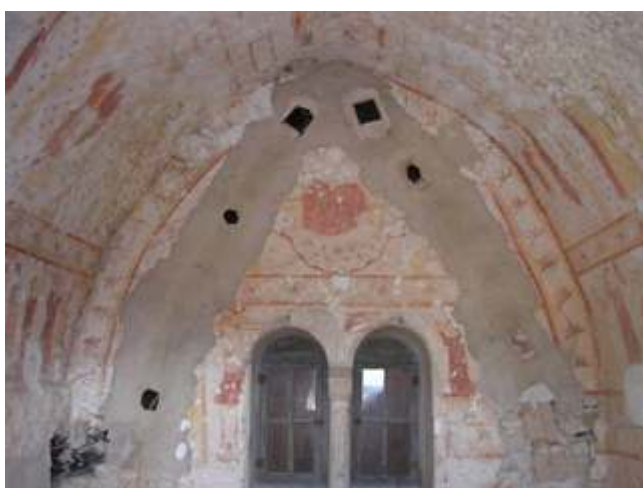
Saint-Marcel-lès-Chalon, église Saint-Marcel, fresque du mur est, salle B (cliché C. Sapin).

- 7 Les fresques découvertes à la fin des années 50 ont été consolidées en 1978. Les murs comprennent deux registres. Le registre supérieur occupé par les douze apôtres de chaque côté de l'axe de la voûte. Le registre inférieur du mur sud montre le martyre de sainte Catherine et le nord celui de saint Marcel en trois épisodes. La légende de saint Valérien est associée à ce récit. À l'est, une scène de Crucifixion est peinte au-dessus de la baie géminée. On y reconnaît une partie du Christ en croix et un donateur. L'ensemble serait de la fin du XIII^e siècle³.
