Le Caire sur le vif. Beniamino Facchinelli photographe (1875-1895)

La mosquée al-Mu'ayyad

Mercedes Volait et Dina Bakhoum

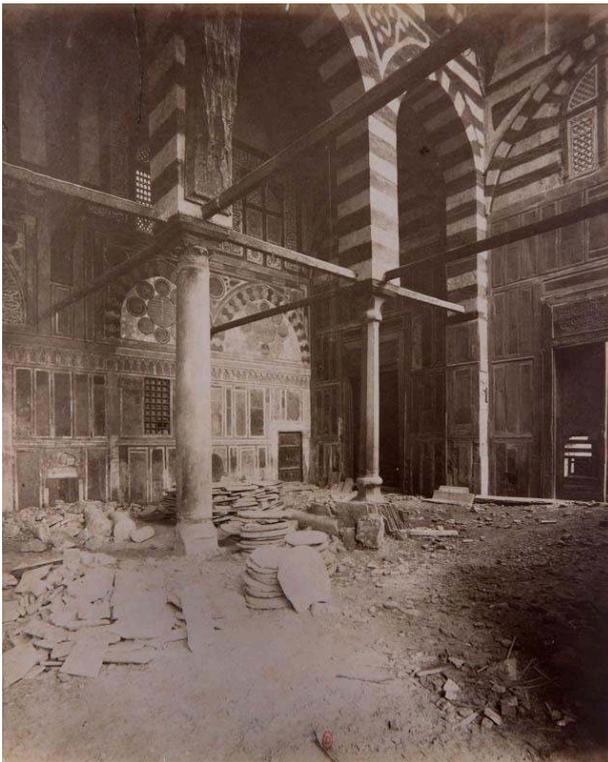
1. État de la mosquée al-Mu'ayyad, s. d. (vers 1882).

- 2 Le Comité de conservation des monuments de l'art arabe dut s'intéresser dès 1881 à l'édifice, dont seules étaient restées debout deux rangées de colonnes, un fragment de plafond peint et doré, le tombeau du fondateur et deux minarets tronqués. Des travaux furent entrepris en 1884, puis à nouveau à partir de 1887⁷(6). Un cliché de Facchinelli, publié dans l'album de 1887, fixe l'état calamiteux du monument avant la reprise des travaux : dallage déposé, porte éventrée, éléments de décor empilés çà et là (fig. 1). Les photographies des trois niches stuquées de la mosquée, d'un travail andalou sans équivalent au Caire, enregistrent vraisemblablement le rafraîchissement des plâtres commandé en 1890 au « spécialiste » Jean Jaladon⁸.
