Le comité scientifique de la restauration de Saint-Savin - 2005-2008

Dominique Peyre

Communication présentée lors des journées
d'études consacrées à l'*Actualité de la recherche en
peinture murale*, organisées par le musée des
Monuments français les 25 et 26 octobre 2011, à la
Cité de l'architecture et du patrimoine.

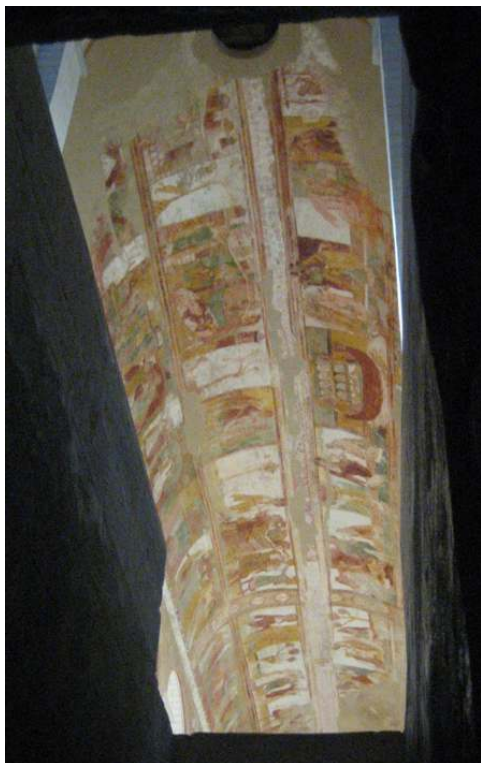
Figure 1

Abbaye de Saint-Savin-sur-Gartempe (Vienne). La voûte de la nef depuis la crypte.
Phot. Crémier, Jean-Pierre. © CRMH Poitou-Charentes.

- 1 À Saint-Savin le comité scientifique a accompagné un long chantier de trois ans réalisé en deux tranches, la première comprenant les trois travées Ouest, la seconde les six suivantes avec une interruption de plusieurs mois entre les deux pour réaliser un constat d'état complet et une première consolidation (**fig. n°1**).

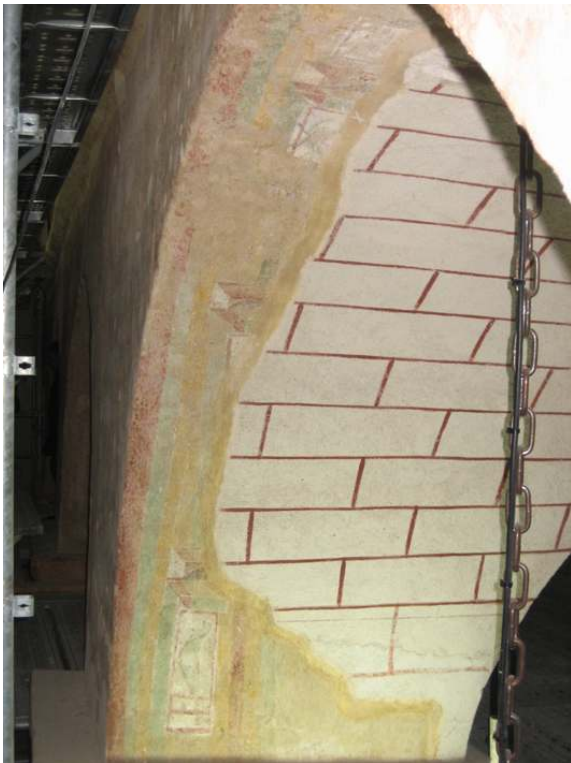
Figure 2

Abbaye de Saint-Savin-sur-Gartempe (Vienne). L'articulation entre le collatéral nord et la nef : dégagement de Marie-France de Christen (1970), recouvrement en réintégrant le décor XIX^e pour retrouver une cohérence architecturale.

- 3 L'impossibilité matérielle de mener cette restauration en une seule opération, la longueur du chantier, les disparités dans la conservation du décor, très lacunaire dans les premières travées, ont amené le comité à adopter des modifications dans le parti de restauration, d'une tranche à l'autre. Ainsi la restauration de la bande faîtière effectuée dans les années 1970 par Marie-France de Christen avec d'importants éléments de restitution, fut conservée dans les trois premières travées, le comité considérant qu'elle ne gênait pas mais contribuait même à structurer l'espace. Par contre elle fut en grande partie éliminée dans les travées suivantes lorsqu'on s'aperçut qu'elle recouvrait, en divers endroits, l'original. Le comité s'est alors interrogé, rétrospectivement, sur la nécessité d'un traitement plus homogène de la bande faîtière, mais l'avancement du chantier, avec le démontage de l'échafaudage des premières travées, avait tranché la question (**fig. n°2**).

- 5 Un point plus difficile et qui suscita une discussion nourrie fut le traitement de l'articulation entre les collatéraux avec leur décor XIX^e et la nef avec les peintures anciennes mises au jour par Marie-France de Christen. Des arguments forts opposèrent d'un côté, les historiens de l'art et les restaurateurs, de l'autre, principalement les architectes, ces derniers rappelant le caractère monumental des peintures, tributaires du cadre architectural. À cette occasion une partie du comité regretta la conservation de la restauration du XIX^e siècle avec son faux-appareil d'un aspect très sec, particulièrement présent après nettoyage, décidée par la commission supérieure des Monuments historiques en 1999, comme partie intégrante du monument. Il fallait donc articuler les deux décors. C'est le principe architectural qui prévalut car l'interruption du décor ancien sur les voûtes des collatéraux affectait l'architecture elle-même. Le décor XIX^e des voûtes des collatéraux fut donc ramené, là où il avait été supprimé par les dégagements de Marie-France de Christen, jusqu'à la limite de l'élévation de la nef. Il semblait nécessaire de tenir compte de l'architecture pour rétablir une organisation spatiale cohérente tout en étant conscient de la différence de conservation des deux décors, celui du XIX^e presque neuf, celui du XII^e très usé. Le problème demeure cependant, en particulier au regard de l'iconographie : les figures des prophètes de l'Ancien Testament

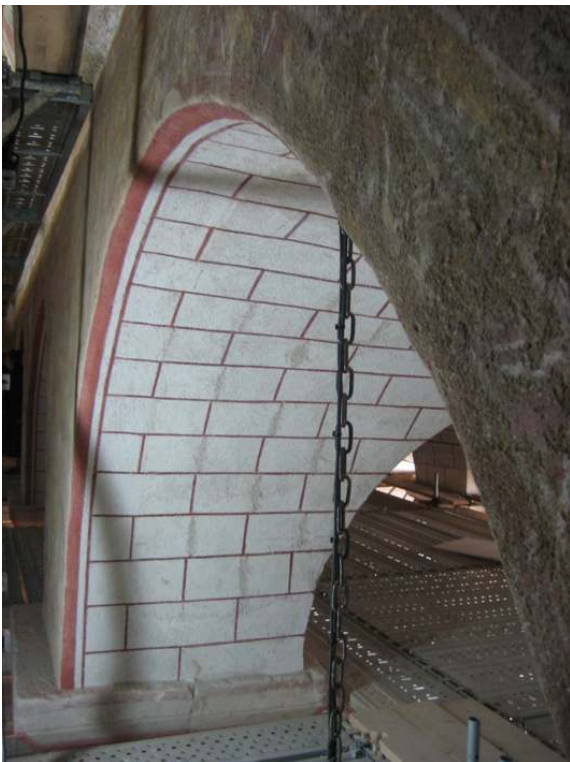
Figure 3

Abbaye de Saint-Savin-sur-Gartempe (Vienne). L'articulation entre le collatéral nord et la nef : dégagement de Marie-France de Christen (1970), recouvrement en réintégrant le décor XIX^e pour retrouver une cohérence architecturale.

- 6 Autre point très discuté par le comité, lors de la deuxième tranche : le traitement de l'importante intervention des années 1970. Celle-ci se fit dans une certaine urgence avec des moyens plus limités que ceux dont nous disposions en 2005-2008. Fallait-il la remettre en cause, l'éliminer comme le souhaitaient en particulier les restaurateurs, estimant être en mesure de la corriger pour rendre à l'original une meilleure lisibilité ? Cela touchait les bandes qui délimitaient les scènes, le traitement des fonds et, dans une certaine mesure, les figures elles-mêmes. Retrouver l'original et les reprises des XIV^e-XV^e siècles, mais en découvrant d'importantes zones de lacunes ou conserver une intervention dont la démarche avait été conduite par le souci de restructurer une composition ? Les partisans de la dérestauration incriminaient un emploi abusif du *tratteggio* et une réintégration qui confondait trois étapes différentes de la bande faîtière. Progressivement se dégagait la voie d'un compromis difficilement acceptable pour ceux qui prônaient l'élimination complète de l'intervention précédente et ne voyaient pas de justification à en conserver tel aspect et à en éliminer tel autre. En effet on procéda à l'élimination de la réintégration de la bande faîtière pour faire réapparaître les strates plus anciennes et cela permit en outre de découvrir de nouveaux détails importants. Ces éliminations partielles nous ont semblé servir l'œuvre comme il nous a semblé nécessaire, pour la même raison, de conserver les lignes de séparation des scènes, lignes qui déterminent l'espace et ont une incidence sur l'architecture elle-même (**fig. n°3**).
